# 【U-4】 2007年新潟県中越沖地震による地盤災害と旧地形

Ground damage caused by the Mj = 6.8 Niigataken Chuetsu-oki Earthquake in 2007, and its relation to the original landform

福塚康三郎(八千代エンジニアリング)・金折裕司(山口大学)・飯島康夫(八千代エンジニアリング)・平野吉彦(キタック)

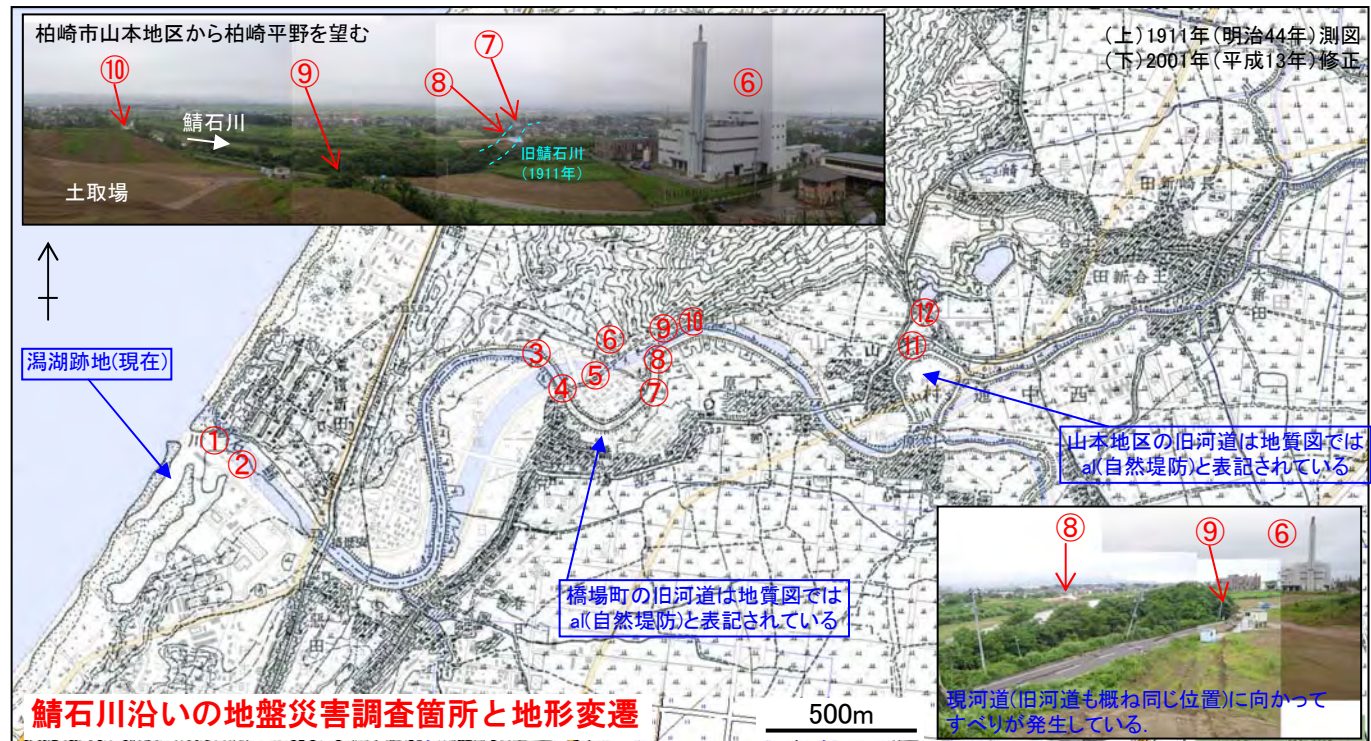
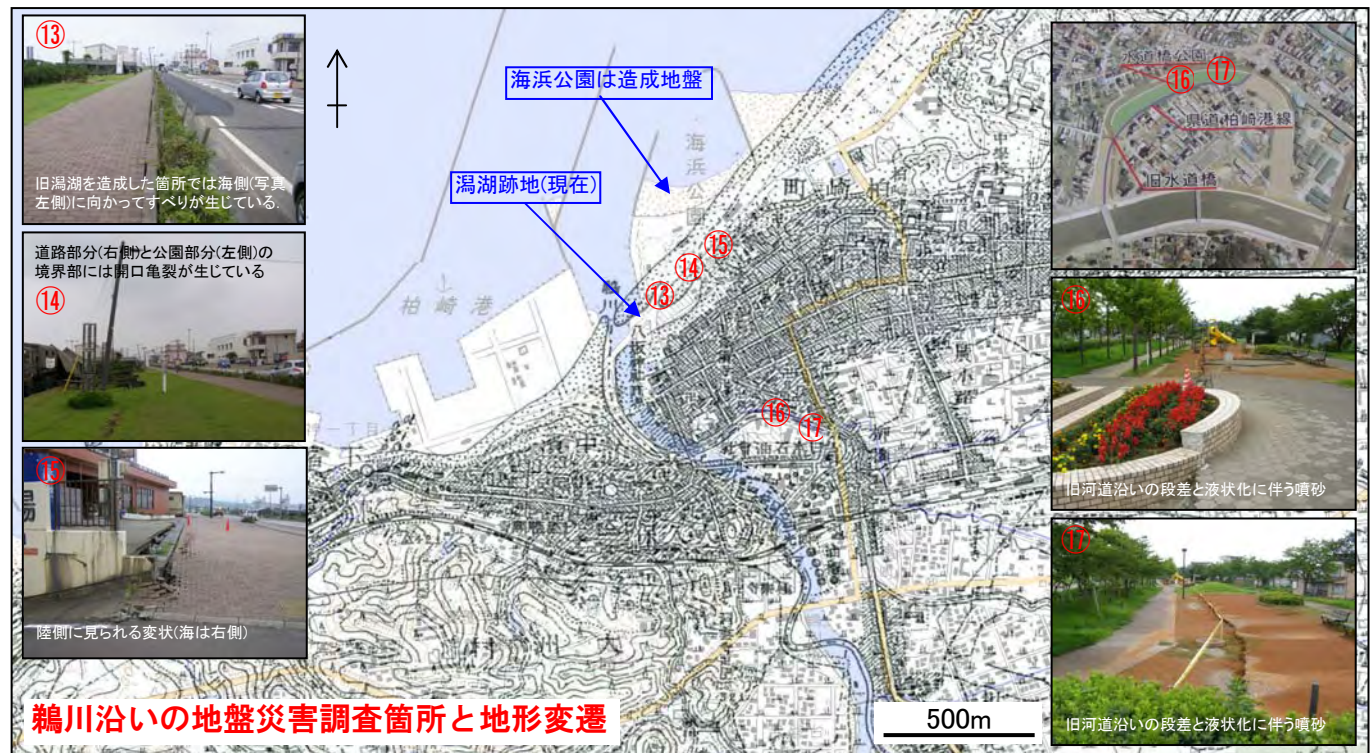
鯖石川および鵜川沿いの地盤災害調査箇所と被災状況を以下に示す。調査箇所を示した以下の2枚の図は2002年に刊行された電子地図に、1912年に発行された旧地形図を重ね合わせたものである。現地調査の結果、河川沿いの地盤災害は旧河道と現河道の交差部や旧河道の埋土部に集中していることが確認された。また、鯖石川沿いでは旧河道に沿って段差が生じるとともに、旧攻撃斜面であった法面には変状が生じている。これら旧河道部の多くは、現在では河川改修等により住宅地や工業用地もしくは公園等として利用されている。鵜川沿いの水道橋公園では、旧河道に沿って広範囲に段差や液状化に伴う噴砂が確認された。

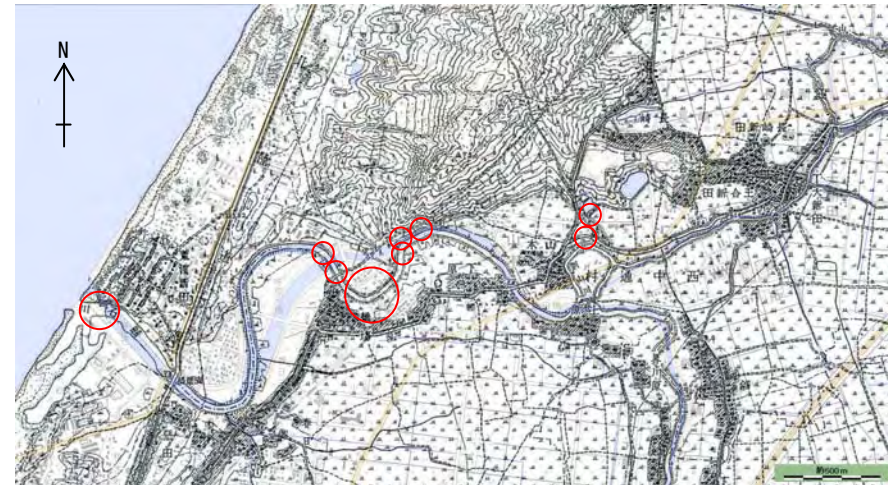
図-1 鯖石川沿いの地形変遷と地盤災害調査箇所（丸印）

図-1 と 2 にそれぞれ、鯖石川および鵜川沿いの地盤災害調査箇所を示す。これらは 2002 年に刊行された電子地図に、1911 年に発行された旧地形図を重ね合わせたものである。その結果、河川沿いの地盤災害は旧河道と現河道の交差部や旧河道の埋土部に集中していることが明らかとなった。また、鯖石川沿いでは旧河道に沿って段差が生じるとともに、旧攻撃斜面であった法面には変状が生じている。これら旧河道部の多くは、現在では河川改修等により住宅地や工業用地もしくは公園等として利用されている。鵜川沿いの水道橋公園では、旧河道に沿って広範囲に段差や液状化に伴う噴砂が確認された。
