## 地震に伴う地盤災害の想定および評価に向けた新旧地形情報の利活用 —2005年福岡県西方沖の地震と2007年能登半島地震を例にして—

福塚康三郎\*・金折裕司\*\*

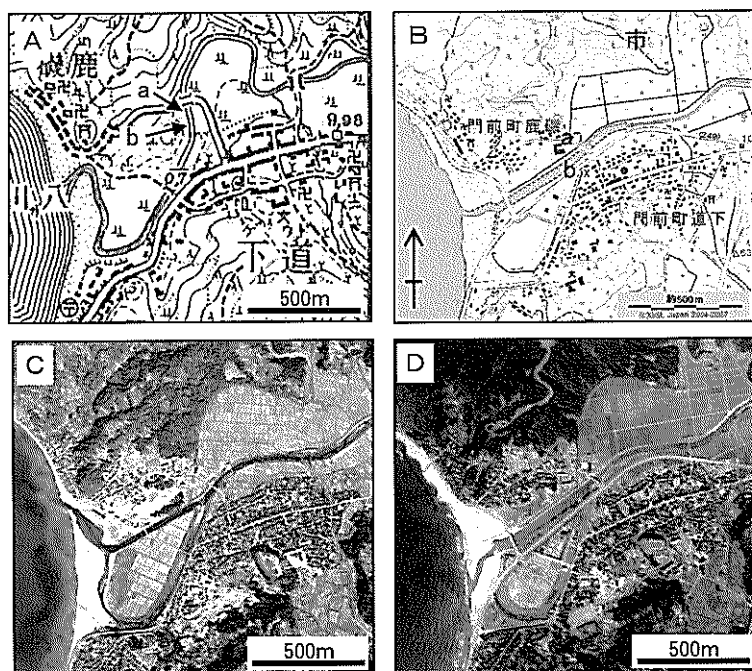
図-2 輪島市門前町西部の新旧の地形図と空中写真

では、旧河道と現河道の交差部付近で護岸の沈下や擁壁の転倒が確認された<sup>12)</sup>。この地区の西方約2kmの門前町走出地区および鹿磯地区周辺を流れる二級河川ハヶ川は、昭和30年代以降に順次河川改修が行われてきた。図-2に、河川改修前後の新旧の地形図と空中写真を示す。ハヶ川の最下流域周辺では国道バイパスが新たに建設され、旧河道と現河道は完全に遮断されている。さらに、旧河道と現河道に挟まれた旧氾濫原も造成され、旧河道周辺の土地利用は大きく変化している。

A: 1953年発行5万分の1地形図幅「鋸地」、B: 2002年発行数値地図25000「門前」、C: 1975年撮影空中写真(CCB-75-18,C19A-3)、D: 2007年撮影空中写真(CCB-2006-2,C9-7412)。図中のa,bは写真-1(a,b)の撮影位置に対応する。

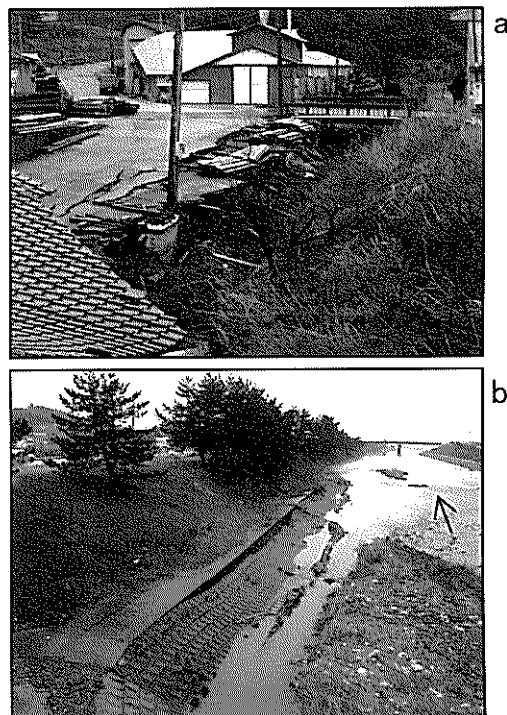
写真-1 ハヶ川周辺の被災状況

ハヶ川旧河道右岸の門前町鹿磯地区の木材加工工場では、旧河道沿いの擁壁が転倒し、アスファルト舗装路盤に亀裂が生じている(図-2a)(写真-1a)。亀裂が生じた路盤の基礎地盤は砂丘堆積物から構成される。1953年発行の地形図では被害箇所周辺には砂丘が明瞭に分布している。ここでは工場の一部が倒壊するなど、深刻な建物被害が生じている。旧河道と現河道が交差する箇所の低水路護岸には沈下が認められる(図-2b)(写真-1b)。

a: 旧河道沿いの擁壁の転倒(鹿磯地区)  
b: 低水路護岸の沈下(道下地区)

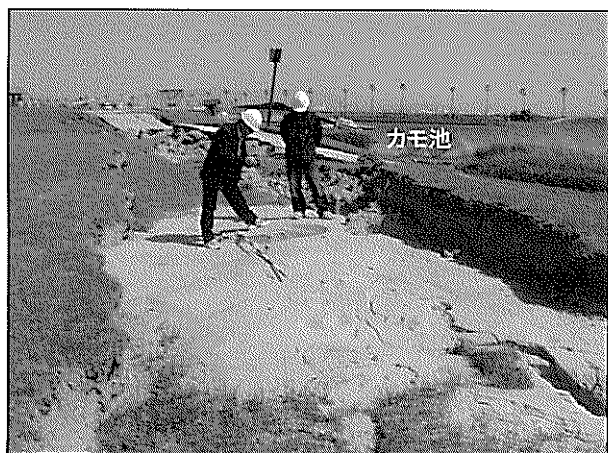
写真-2 カモ池周辺に発生した液状化に伴う亀裂群

福岡県西方沖の地震の余震域に含まれる海の中道海浜公園の一部において液状化が確認された<sup>13)</sup>。この公園内の「光と風の広場」において、写真-2に示すような液状化に伴う亀裂群が発生した<sup>14)</sup>。広場の中央部にはカモ池と呼ばれる人工池があり、池の周囲には円弧状の開口亀裂や段差が多数出現し、池から離れた場所でも噴砂や

亀裂が確認された<sup>14)</sup>。地盤工学会福岡県西方沖地震調査団<sup>15)</sup>により簡易測定された流動量は約6mで、流動範囲は池の縁から斜面上方に向かって70m程度と見積もられ、被災範囲は長さ約250m程度、亀裂の最大深度は約1.4mである。これらのことから、人工地盤の液状化によって側方流動が発生したと推定される。

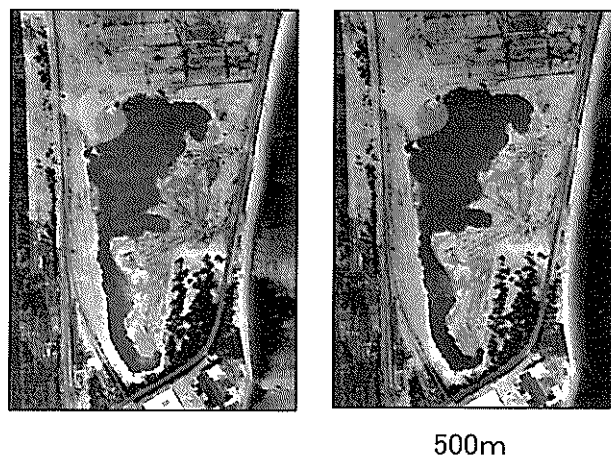
写真-3 砂の採取に伴う凹地(1961年)  
1961年撮影空中写真(MKU-61-1, C4A-9/10)のステレオペア

図-3にカモ池周辺の新旧の空中写真を年代順に示す。1956年撮影の空中写真では、被害箇所一帯には砂丘が確認される。しかしながら、1961年では砂の採取に伴う凹地に水が溜まり、「池」が形成されている(写真-3)。1981年には、「池」の東側に新しい砂の採取地が確認され、さらに1987年にはその「池」が東側へ拡大している。下山ほか<sup>14)</sup>は、駐車場を横切る北西-南東方向の直線的な亀裂群は池岸線に平行な割れ目系であり、人工地盤(埋土)と自然地盤(砂丘砂)の境界部に沿って発生していることを指摘した。1987年に撮影された空中写真では、この境界に沿った池岸線は堤体となっている。したがって、液状化による被害は主に新しい砂の採取地に集中していることがわかる。砂丘を掘削して造られた「池」の拡大エリア(凹地)は、公園施工時には埋土されている。なお、被害箇所の標高は1~2

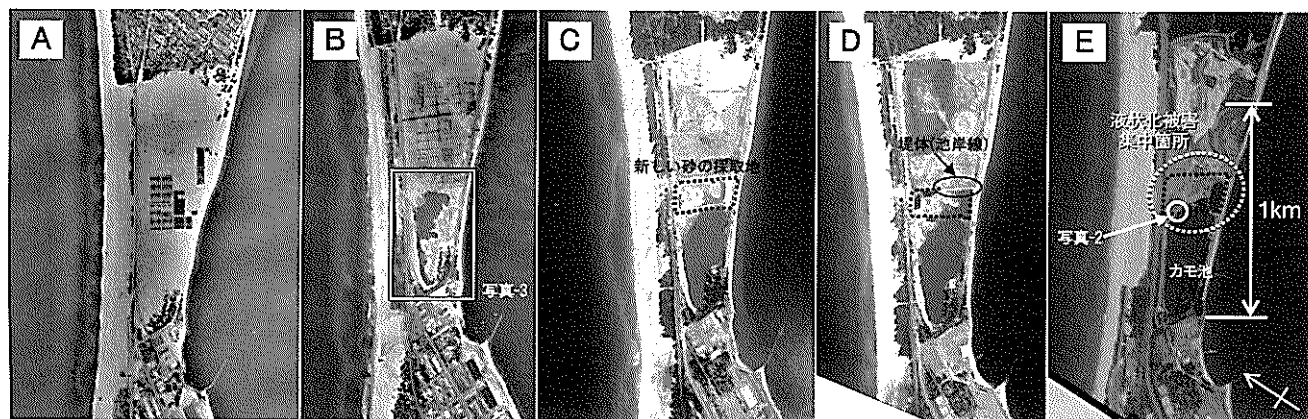
図-3 海の中道海浜公園東部の新旧の空中写真

m程度であるため、地下水位も高く、埋土の大部分が飽和していると考えられる<sup>15)</sup>。

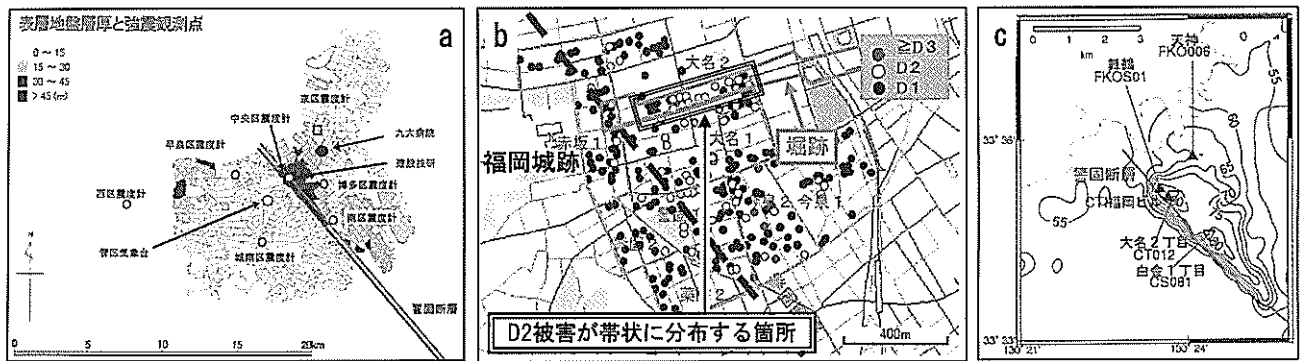
図-4 福岡市中央区周辺の表層地盤の層厚分布<sup>17)</sup>と建築物の被災状況<sup>18)</sup>および最大速度コンター<sup>17)</sup>

図-4に福岡市中央区周辺の表層地盤の層厚分布<sup>17)</sup>と福岡県西方沖の地震による建築物の被災状況<sup>18)</sup>および一次元地盤モデルで再現した福岡市中央部の最大速度コンター図(単位: cm/s)<sup>17)</sup>を示す。建築物の被災区分のうち、D1~2は一部損壊、D3は半壊である<sup>19)</sup>。この地震では、福岡市中央区の天神凹地<sup>20)</sup>と呼ばれる局所的な軟弱地盤分布地域において、とくに地震動が増幅したことが指摘されている<sup>17)</sup>。福岡市の中心部には活断層である警固断層がNNW-SSE方向に伸び、地震発生時には断層の東側の天神凹地でD3以上の建物被災が見られた<sup>18)</sup>。また、K-NET福岡の記

a: 福岡市中央区周辺の表層地盤の層厚分布<sup>17)</sup>, b: 建築物の被災状況<sup>18)</sup>に堀跡の位置とD2被害が带状に分布する箇所を加筆(堀跡の位置は図-5に基づく), c: 一次元地盤モデルで再現した福岡市中央区部の最大速度コンター図<sup>17)</sup>(単位: cm/s)

録を基準とする工学的基盤面の最大S波速度は80cm/sである。最大速度の分布域は警固断層の東側の狭い領域に生じており、天神凹地とおおむね一致することが示されている<sup>17)</sup>。

地盤工学会福岡県西方沖地震調査団<sup>15)</sup>は、被災家屋の分布に限らず、コンクリート構造物の被害分布についても天神凹地付近に集中していると報告している。被害が集中した理由として、同調査団は、基盤岩に入射した地震波が天神凹地の地質構造により増幅され、地表面に到達したことを挙げている。しかしながら、被害が集中した地域であっても被害がみられない建物も多く存在する。これは、建築物の基礎形式や施工方法および耐震設計の有無などの設計内容や地盤の不均一性に起因すると考えられる。

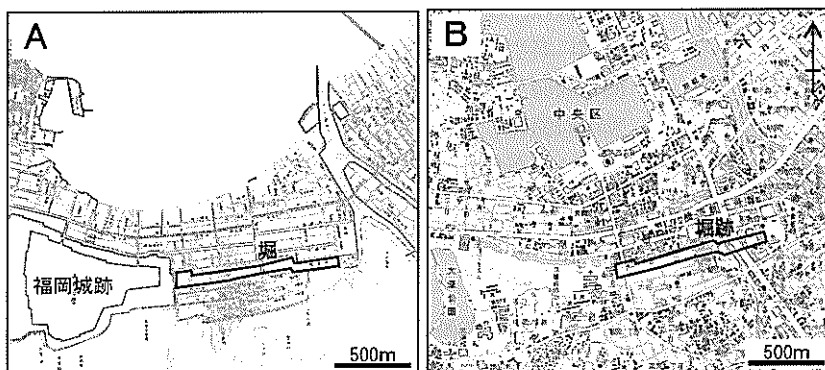
図-5 福岡市中央区大名地区周辺の古地図<sup>23)</sup>と現在の地形図および堀跡の位置

図-5に福岡市中央区大名地区周辺の古地図(1907年)と現在の地形図(2002年)を示す。これら新旧の地形情報を比較した結果、1907年には福岡城の周囲および東側に御堀(佐賀堀・中堀)がみられるが、2002年の地形図から御堀の跡(堀跡)を判読することは困難であることがわかる。被災の程度(D1～3)(図-4b参照)と地形情報を比較検討した結果、埋立てられた堀の位置と帯状のD2被災ゾーンはおお

むね一致する。

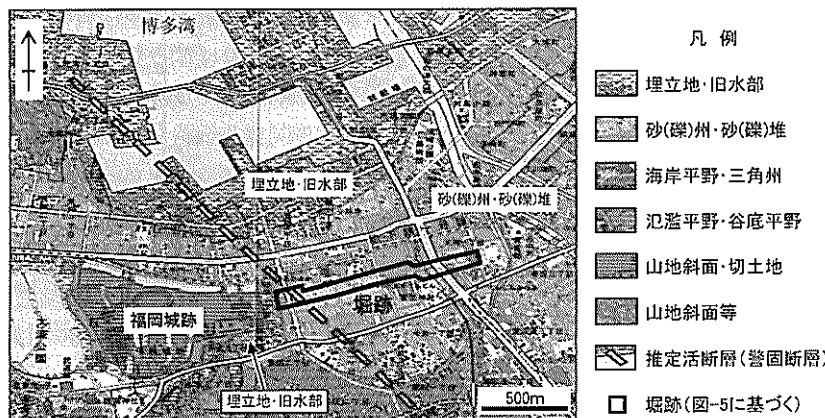
図-6 福岡市中央区大名周辺の土地条件図<sup>21)</sup>と堀跡の位置 (原図はカラー)

図-6は、地震発生から約1年後に公開された土地条件図「福岡(縮尺1:25,000)」<sup>21)</sup>の一部であり、図中に古地図をもとに推定した堀跡の範囲を示した。堀跡は「砂(礫)州・砂(礫)堆」として一括表示されており、人工改変地形が適切に表示されていない。一方、福岡城跡南側の堀跡については「埋立地・旧水部」で表記されている。これらのことから、

土地条件図の作成段階において、旧地形に関する情報不足の点が指摘される。
