2010年インドネシア国メラピ火山噴火における砂防施設の状況

八千代エンジニアリング(株)

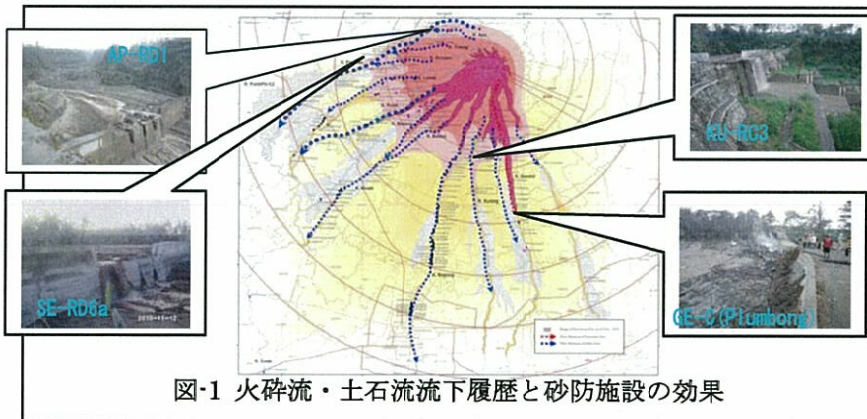
図-1 火砕流・土石流流下履歴と砂防施設の効果

噴火直後から、各河川で土石流が観測された。泥流型の土石流は山頂から20km下流付近(河床勾配1/40~1/50程度)まで到達している。

これに対し、メラピエリアに配置されている砂防施設は、噴火直後に大きな効果を発揮し、多くの土石流を捕捉した(図-1)。しかし、土砂発生源となる今回の火山噴出物は、膨大な量であり、さらに雨季と重なったこともあって、土石流は想定以上の規模となっている。

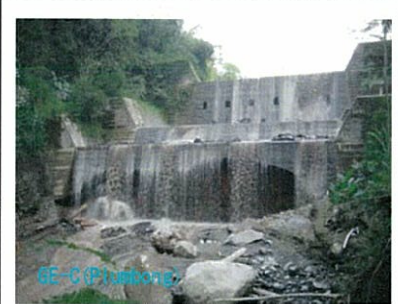
写真-2 河床変動による損壊事例

(1) 施設下流の河床変動による損壊(写真-2)

施設下流で局所洗掘が生じている。その洗掘深さは10m以上となる場合もあり、副堰堤、水叩きなどの前庭保護工基礎が洗掘され、破損、倒壊を引き起こしている。

表-1 に施設下流で生じた洗掘深と、主堰堤の高さ、及び現河床勾配をまとめたものを示す。噴火後に観測された施設下流における最大の洗掘深さは約13mである。また、これら洗掘深さと堰堤の高さ、現況河床勾配との相関は認められず、土石流の流量、河床材料・地質、河道形状、上下流の施設の位置など多種多様な要素が混在しているものと推測される。

メラピエリアでは一般に最下流の前庭保護工施設の根入れを6mとすることが多いが、これ以上の洗掘が生じており、施設の破損につながっている。

- (1)河床変動に対応可能な前庭保護工の見直し
- (2)摩耗対策
- (3)袖部越流に対する、前庭保護工等の補強
- (4)土石流、巨礫の衝突力の見直し

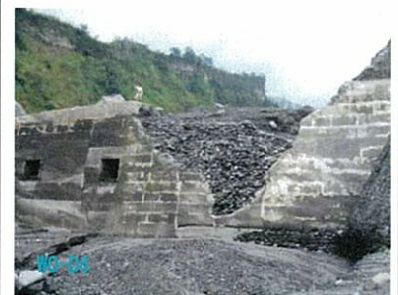
写真-3 摩耗による損壊事例

(2) 著しい摩耗による損壊(写真-3)

頻発する土石流の流下で、堰堤天端の摩耗が著しく、内部材料まで達し、施設の倒壊を誘発させる。特に石積み構造やダブルウォール形式の構造を採用している施設は、損傷が著しい。

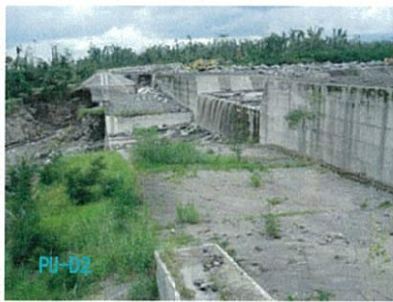
(3) 袖部における土石流越流による損壊(写真-4)

主堰堤の袖部を土石流が越流し、主堰堤のバッファフィル、前庭保護工を破損させている。土石流の発生頻度が非常に高く、土石流の捕捉機能が回復する前に新たな土石流が流下する場合や、土石流の偏流が生じているなどの原因が考えられる。

写真-4 袖部土石流越流による損壊 写真-5 巨礫衝突による破損(1) 写真-6 巨礫衝突による破損(2)

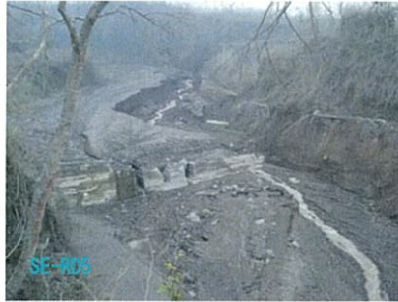
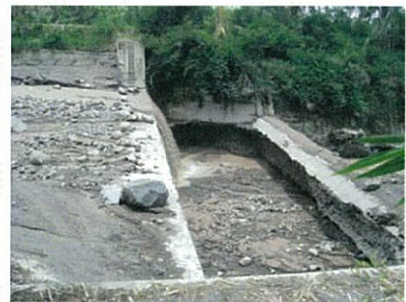
(4) 想定を越える土石流、巨礫の衝突による施設の破損(写真-5, 6)

想定を越える巨礫の衝突による施設の破損が生じている。メラピエリアでは土石流で流下する巨礫径 (D_{max95}) をφ2mとしている場合が多いが、今回の噴火後の土石流では、φ3m以上の巨礫が流下している。これらの衝突によって堰堤袖、副堰堤の破損、摩耗が生じ、施設を破損させている。また、副堰堤の破損によって、主堰堤下流の水辱池効果が消失し、巨礫が直接水叩きを破損させている状況も散見され、施設全体の倒壊を引き起こしている。

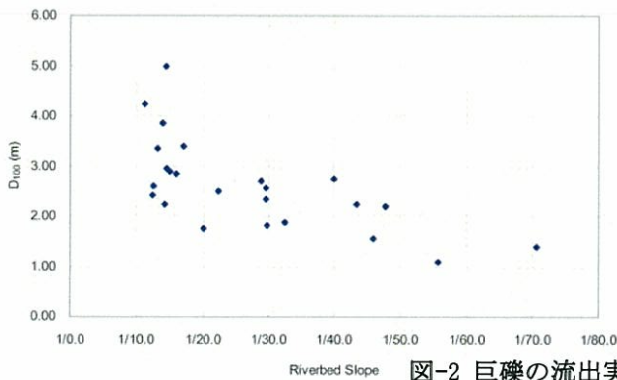
図-2 巨礫の流出実績

一方、土石流で流下した巨礫計測結果を図-2に示す。一般に土石流堆積区間とされる河床勾配1/40~50の下流域まで到達しており、巨礫はφ2mを越えている。また、最大φ5mの巨礫も観測されており、計画上想定していた2mを遙かに越えていることが分かる。この様な巨礫が流下することによって、多くの施設を損壊させたと考えられる。

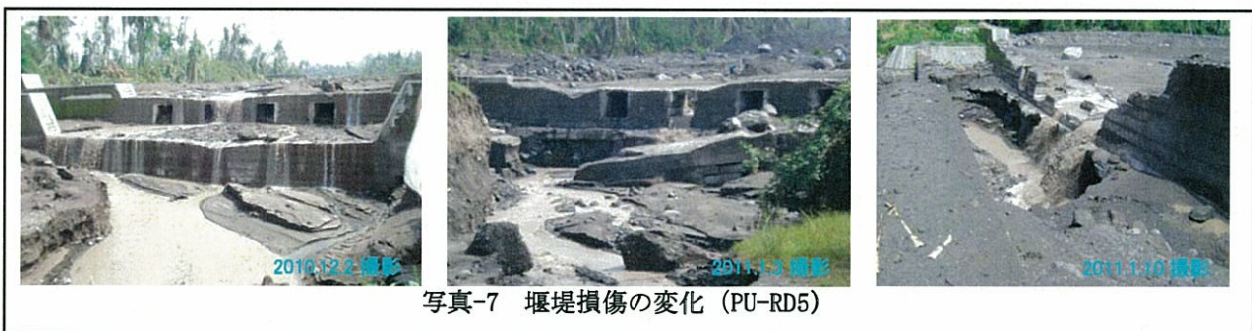
写真-7 堰堤損傷の変化 (PU-RD5)

摩耗については、土石流発生頻度が非常に高いため、摩耗速度も非常に速い。写真-7に示すように、約2ヶ月程度で天端コンクリート1.0mが完全に摩耗されている施設もある。写真に示す施設では、クレスト天端コンクリートは配筋されており、コンクリートの強度はK-225(日本国内の鉄筋コンクリート24Nに相当)が使用されている。
