災害報告

2014 年 8 月 20 日に広島市で発生した集中豪雨に伴う土砂災害

Sediment-related disasters induced by a heavy rainfall in Hiroshima-city on 20<sup>th</sup> August, 2014

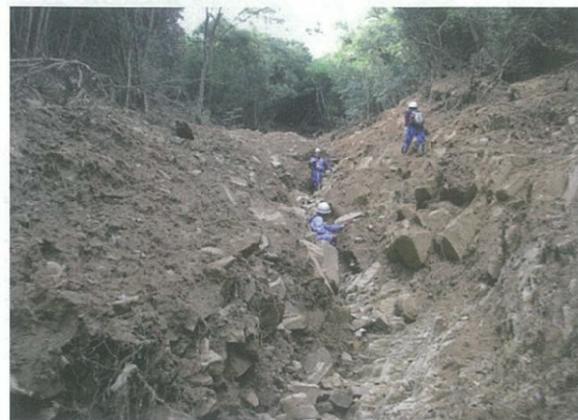
源頭部の崩壊発生場所の地質は主に風化の進んだ花崗岩であり、2 m の高さで滑落崖を形成している。土層には  $\phi$  0.5 m~1.0 m の礫も多数含んでいる (写真-1)。崩壊発生後の流水により、崩壊面には最大で深さ 2.0 m のガリー侵食も発生しているが、岩盤の露頭は見られない。源頭部崩壊地の勾配は 40° 前後である。また、滑落崖付近には大小含め多数のパイピング孔が確認できた。周辺の斜面土壌の浸透能を大きく超えるような短時間の集中豪雨がパイプフローの噴出につながり、崩壊発生の直接的な要因になったと考えられる。

写真-1 根谷川支川 97 の源頭部の様子

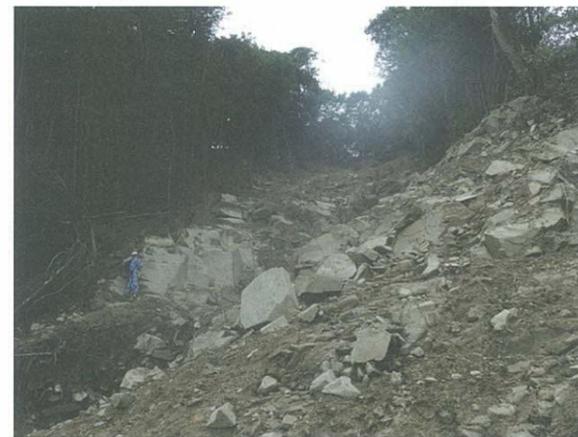
源頭部の斜面崩壊は、南側は長さ (水平) 20 m、幅 10 m、深さ 2 m (写真-2)、北側は長さ (水平) 25 m、幅 10 m、深さ 2 m であり、傾斜はいずれも約 35° である。

南側の崩壊地頭部ではパイピング孔が多数確認でき、北側では崩壊地上方にある高松城跡の平坦地に井戸跡が残されていることから、本溪流では地下水が地表近くを流れていることが推測される。

写真-2 根谷川支川 97 と 98 の間の溪流源頭部南側の崩壊と崩土の様子

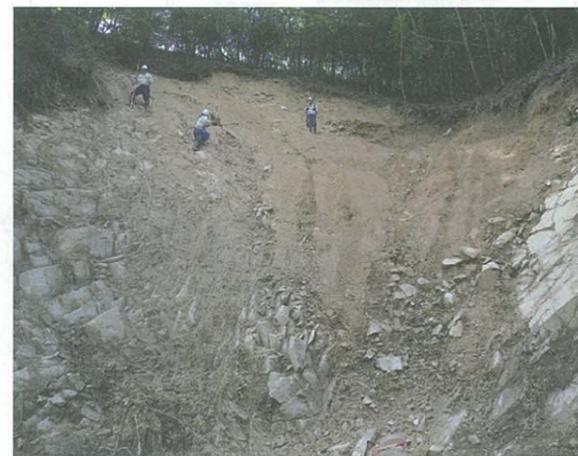
地質は花崗岩からなり、風化を帯びマサ土化を呈している。本沢の源頭部の崩壊は、標高 210 m 付近で発生し、幅 12 m、長さ (水平) 20 m、深さ 1.5 m、傾斜 34° を呈している (写真-3)。

崩壊面には  $\phi$  2~3 cm のパイピング孔がいくつか認められる。崩壊下部の両側部は花崗岩中の斜交する節理に規制されてボトルネック状を呈している。これ以外に、崩壊は標高 145 m 付近と標高 125 m 付近の右岸側に存在し、いずれも周辺の植生は常緑広葉樹からなる。これらの崩壊は、前者が幅 10 m・長さ (水平) 26 m・深さ

写真-3 根谷川支川 86 の源頭部の崩壊状況。崩壊下部は花崗岩に規制されている

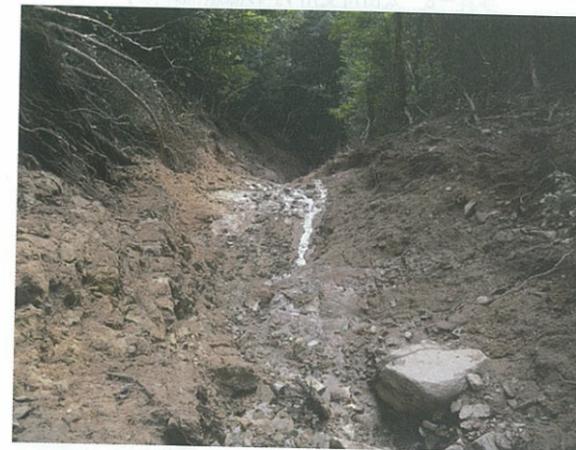
地質は花崗岩を主体とし、流紋岩質溶結凝灰岩が一部で認められ、隣接する根谷川支川 86 に比べ、マサ土化が進んでいる。源頭部の崩壊は標高 220 m 付近に位置し、幅 12 m・長さ (水平) 22 m・深さ 1.2 m・傾斜 31° を呈しており、崩壊面には  $\phi$  1~2 cm の多数のパイピング孔とリル・ガリーが認められる (写真-4)。これ以外に、崩壊は標高 190 m 付近の左岸側に幅 8 m・長さ (水平) 15 m・深さ 1.2 m、標高 140 m 付近の右岸側に幅 20 m・長さ (水平) 22 m・深さ 0.8 m、標高 130 m 付近の左岸側に幅 8 m・長さ (水平) 55 m・深さ 1.0 m が存在し、いずれも周辺の植生は常緑広葉樹からなる。流下域の上流部の溪床には、岩盤の露頭はほとんど認められず、 $\phi$  10~30 cm 大の花崗岩の角礫を混入するマサ土が分布し、流水はこの中を伏流して途中の花崗岩の亀裂部から湧出している。

写真-4 根谷川支川 85 の流下域に見られる花崗岩亀裂部からの湧出

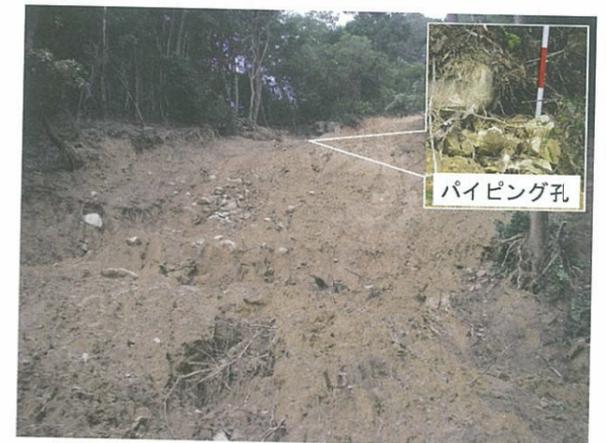
源頭部の崩壊発生場所は、いずれも風化の進んだ花崗岩の上に層厚 0.5 m~1.0 m 程度のマサ土が薄く被覆する土質状況を示し、表層のマサ土が花崗岩との境界を滑り面とし、風化の進んだ花崗岩を一部侵食し、最大  $\phi$  0.5 m 程度の礫と共に崩落した。また、その境界付近には大小含め多数のパイピング孔が確認できた (写真-5)。

写真-5 鳥越川源頭部の土石流発生地点

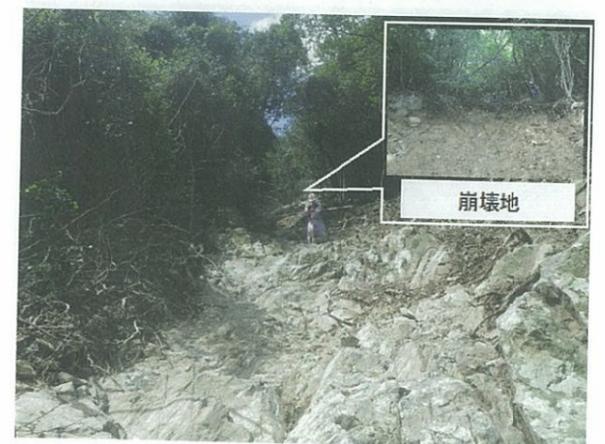
本溪流は、阿武山の南東側、阿武の里団地の背後に位置し、延長 1 km、標高差 500 m、流域面積 0.19 km<sup>2</sup> であり、下流域は明瞭な扇状地形となっている。流域の地質は、地質図からは、上流域には付加体堆積岩が分布し中~下流域には花崗岩類が分布する (前出図-1)。しかし、土石流として流下している礫の殆どが付加体堆積岩と一部が斑岩類であり、花崗岩は含まれていない。源頭部の崩壊は、稜線から 30 m 下方の付加体堆積岩の強風化部で発生しており、水平長 15 m、幅 6 m、深さ 0.8 m、崩壊面上部にはパイピング孔が見られる (写真-6)。稜線付近には崩壊地が 3 箇所確認され、いずれも深さ 1 m 未満の表層崩壊である。崩壊地の下方は、溪床勾配 40~35° で露岩しており、崩壊土砂は侵食深 0.5 m~2.0 m で移動している。阿武山山頂より水平長 500 m 地点右岸側に水平長 150 m、幅 10 m、深さ 1 m の崩壊地があり、崩壊土砂は対岸に 7 m 乗り上げているが河道を閉塞した痕跡は見られない。以上のことから、本溪流では源頭部や溪岸の崩壊を起因として土石流が発生したと考えられる。

写真-6 太田川支川 75 の源頭部の状況

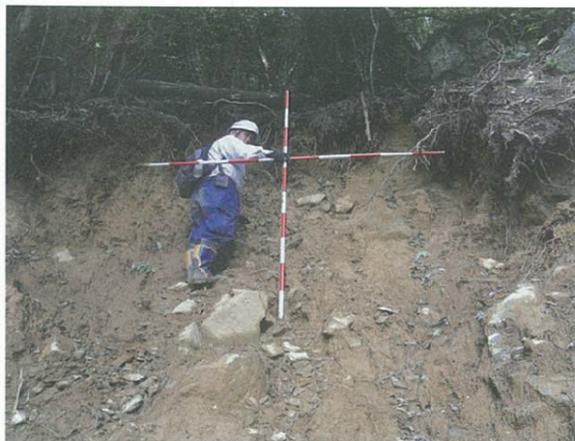
源頭部の崩壊は標高 470 m 付近に位置し、幅 7 m・水平長 25 m・深さ 1.0 m と規模は小さい。ただし、勾配は 40° と急で  $\phi$  0.1~0.6 m 大のホルンフェルスの角礫を混入する砂質粘土からなり、中下流に比べ細粒分が多く含水比は高い (写真-7)。崩壊面には  $\phi$  2~4 cm のパイピング孔が多数認められる。また、上流域の山腹斜面では立木の根元に小枝の巻きつきや表層土層(A層)の流出が認められることより、多量の表面流が発生していたことが推察される。

写真-7 五反田川の源頭部の崩壊状況

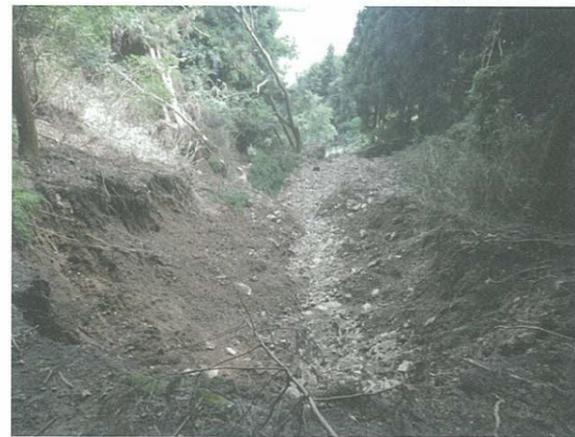
土石流の源頭部は、主稜線より水平長約 200 m に位置する集水地形の中央底部にあたり、勾配約 18° の緩斜面に生じた水平長 30 m、幅 10 m、深さ 5 m の細長く深い崩壊地である (写真-4.8)。崩壊地は表層部約 1 m を粘土質の風化層に覆われた厚い崖錐堆積物からなり、上端部には湧水跡が見られる。崩壊地末端には遷急線があり、それより下流側約 100 m の区間は約 22° とやや急な斜面になっているが、ガリーはほとんど形成されておら

写真-8 太田川支川 71 の源頭部の様子

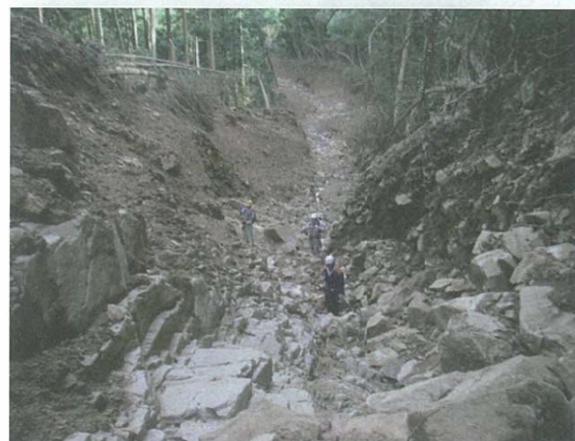
中流部から下流域の区間は溪床勾配が 18° と上流域より緩くなり、上流域では花崗岩の露頭が目立っていたこと (写真-9) と対照的に、多量の  $\phi$  0.5 m~1.0 m 級の礫とマサ土主体の土砂の堆積が始まっている。また、これらが堆積した後の後続流による幅 3.0 m、深さ 1.0 m 程度の侵食も確認された。下流域は谷出口にかけて勾配が 13° とさらに緩くなり、礫だけでなく土砂の堆積も顕著となり、堆積厚は 2.0 m 程度と推定された。

写真-9 根谷川支川 97 の溪流内の様子

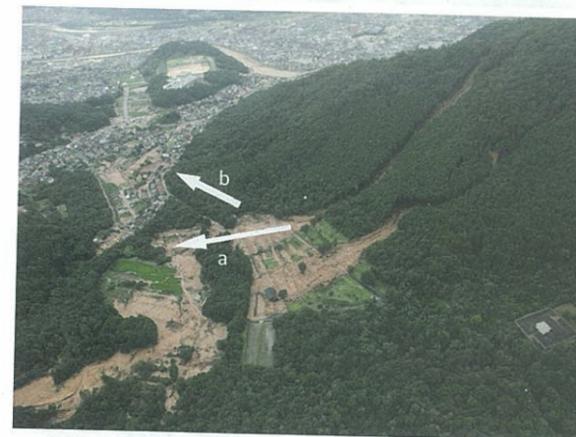
谷出口より下流側約 200 m の区間はパークゴルフ場の棚田状のコースとなっており、ここに最大礫径  $\phi$  1.8 m、平均  $\phi$  0.1 m の土石流堆積物や流木が堆積している。パークゴルフ場より下流は樹林帯となっていたが、土石流の一部は樹木をなぎ倒し、突き抜けてさらに下流へ到達している。また、左岸側の氾濫域を中心に土石が樹林帯で捕捉され、森林内には細粒の土砂が流れ込んだ程度のところも見られた (写真-10のa)。土石流は、パークゴルフ場の棚田状の地形を流下しているため、地形の影響を受けて減衰したものと考えられる。さらに、土石流の一部は流下方向に対して約 40° 斜交する道路 (写真-10のb、道路の縦断勾配は約 9°) に沿って流下し、路面には土砂・流木の堆積や陥没、舗装の波状変形などの流下痕跡が多く見られた。

写真-10 土石流の流出の様子  
根谷川支川 97 と 98 の間の沢  
(国際航業株式会社/株式会社パスコ撮影)

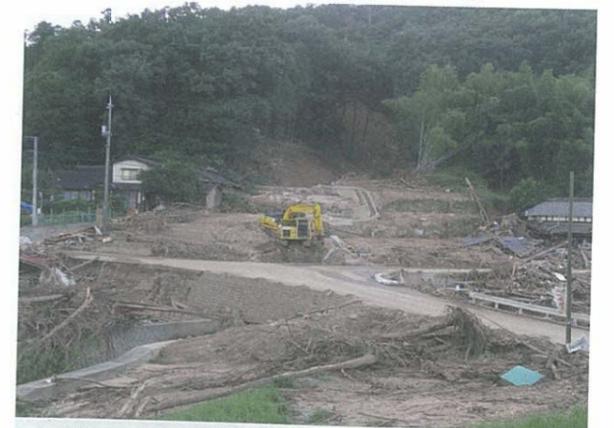
が始まって現流路に沿って扇状に広がっており、県道を超えて土砂や流木が堆積している。堆積礫は、平均  $\phi$  0.15 m、最大  $\phi$  1 m 程度の花崗岩礫からなる。なお、本溪流には施設がなかったため、県道より上流にあった家屋 2 戸と集会所が被災している (写真-11)。

写真-11 根谷川支川 86 の堆積域の状況  
道より上の家屋 2 戸と集会所が被災した

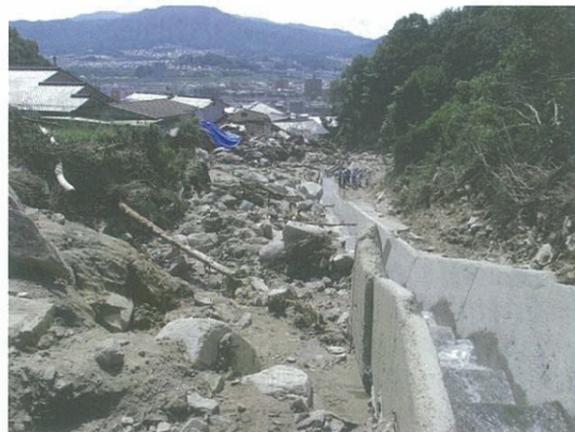
谷出口より下流側は、過去の土石流で形成された扇状地に大規模な宅地造成が行われている。谷出口を境に勾配は上流方向の 10° に比べ下流方向は 6° と緩くなっているものの、 $\phi$  2.0~3.0 m の巨礫を含んだ土石流は 2.0 m 程度の高さで下流側に広がる住宅地へ流下し、多くの家屋へ甚大な被害を与えた。土石流は扇頂部付近の家屋を直撃し、そこで勢いが減衰され巨礫が堆積すると背割堤のような状態となり、そこから左右に分かれて流下する形態を示している。家屋等の建物は土石流の流れに対して障害物となり得るものであり、実際に土石流は家屋が無い扇状地の左右端付近を通過する道路に沿って流下し、5° 以上の勾配を持つ扇状地末端付近まで多量の土砂及び巨礫と共に到達したことが確認できた (写真-12)。

写真-12 鳥越川谷出口より下流の様子

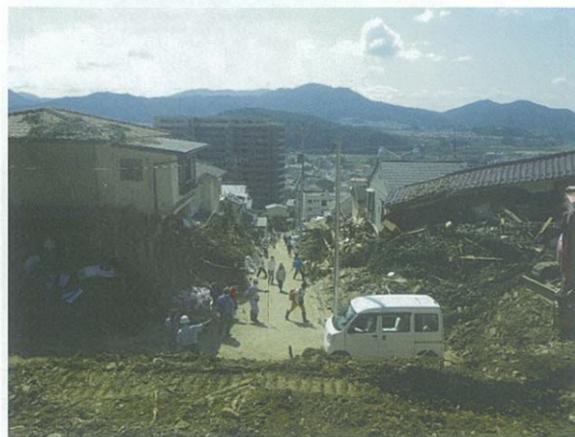
ら堆積深5m程度であることが確認できる。扇頂部付近の溪床勾配は14°、土砂の堆積幅は30m程度であり、水平長200mを流下して阿武の里団地に到達する地点の堆積幅は140m、分散角度29°、平均礫径は0.1mである。土石流の流下痕跡が2つに枝分かれしている付近には、高さ2~3mの土石流堆が確認される。団地内に流入した土石流は、山側や道路沿いの建物を大きく損傷しているが、家屋のほとんどが原形を留めており、建物の1階がほぼ堆積土砂に埋もれているものの、下流側へ大きく傾くということを確認できなかった(写真-13)。このことは、団地内に流入した土石流には巨石が少なく、巨大な岩石の直撃による破壊が少なかったためと考えられる。土石流は、勾配12°の団地内道路に沿って人家に損傷を与えながら流下し、道路がクランク状になっている部分で木造家屋に衝突して向きを変え、勾配6°付近の堅牢建物(鉄筋4階)で停止している。今後、土石流による家屋の損傷を考える上で、建物周辺において流れの方向が大きく変化することの影響について調べる必要がある。細粒分の土砂は道路に沿って水深0.7mで流下し、勾配3°以下となるJR可部線まで到達している。

写真-13 阿武の里団地に流入した土石流  
勾配12°の道路沿いを流下した

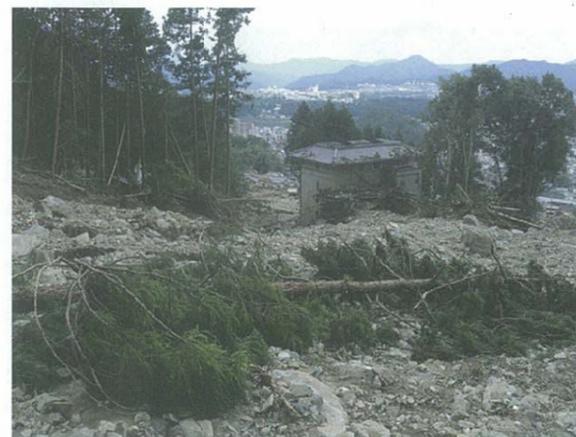
土石流は、標高80m付近の勾配が10°前後の住宅地から堆積傾向が強まっている。左側の旧流路方向を流下した土石や流木は、勾配が15°弱の住宅地の最上流に位置する鉄筋コンクリート製の3階建ての家屋(倒壊せず)の角にぶつかった(写真-14)後、勾配が約12°超の範囲で下流側の木造家屋を倒壊させながら標高70m付近で停止している。フロント部の礫は1.0m×1.2mの規模を呈する。また、直進した土石流も、同様に木造家屋を倒壊させながら標高70m付近で停止している。ただし、細粒分の多い土砂は住宅の間を縫うようにJR可部線の付近まで及んでいる。

写真-14 五反田川の堆積域の状況  
土石や流木は、家屋(倒壊せず)の角にぶつかった

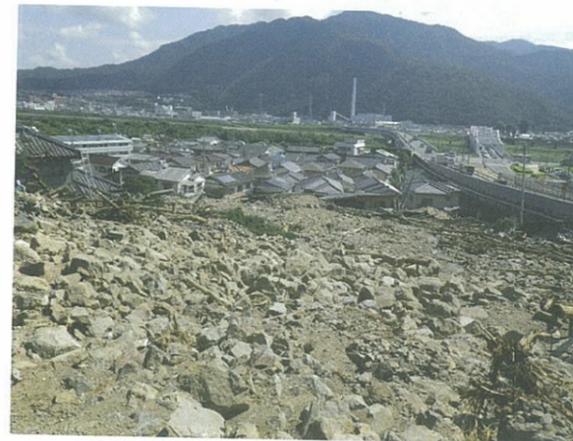
谷出口付近は勾配が11°で、放射状に土石が氾濫・堆積している(写真-15)。礫は、最大礫径が2m、平均礫径が50cmである。土石流は、谷出口から約100m下流の範囲にある家屋を押し流すあるいは1階部分を埋めており、国道54号の盛土(最大高さ4m)に規制されている。堆積土砂は八木用水や国道盛土の開口部を閉塞したため、盛土上流側にあたる細野地区の広範囲が湛水し、多くの建物が泥水に浸かった。なお、谷出口左岸側では、谷出口直近に位置する建物にもかかわらず、急傾斜地対策工によって土石流の直撃を免れた例も見られた。

写真-15 太田川支川71の谷出口付近の氾濫状況 国道54号の盛土が土石流を規制している

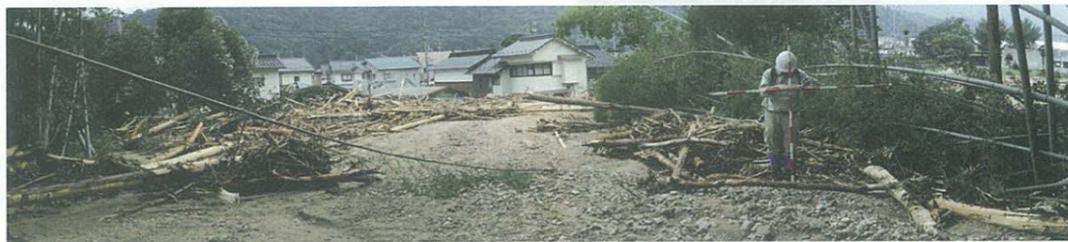
今回の災害において、流木の流出した溪流は数多くあったが、現地調査の際流木の多くは整理・除去されており、その中で流出した流木量が多く、流出時の状態が保持されていた2溪流について調査した。可部91と可部92において流出した流木量を現地での観察・概査の結果から概算すると可部91溪流で110m³、可部92溪流で570m³と見積もられる。こうした流木量を既往の調査データのグラフ上に追記して比較したものが図-6である。今回調査したプロットが既往調査の上限付近にあることが分かる。

写真-16 可部92溪流における流木の堆積状況(撮影H26年8月24日)

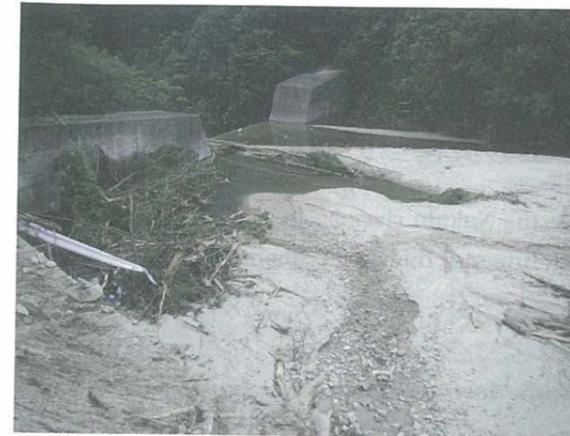
安佐北区大林3丁目の下ノ谷川に設置されている砂防堰堤の堆砂状況を確認した。今回発生した土石流により砂防堰堤は満砂状態となり、上流側には土砂および流木が多量に堆積していた(写真-17)。下流側へは細粒分の土砂がわずかに流出した痕跡があるものの、巨礫や流木の流出は確認できなかった。また、安佐北区可部町桐原の根谷川支川85においても治山施設(有効高6m程

写真-17 砂防堰堤の堆砂状況(安佐北区大林3丁目,下ノ谷川)

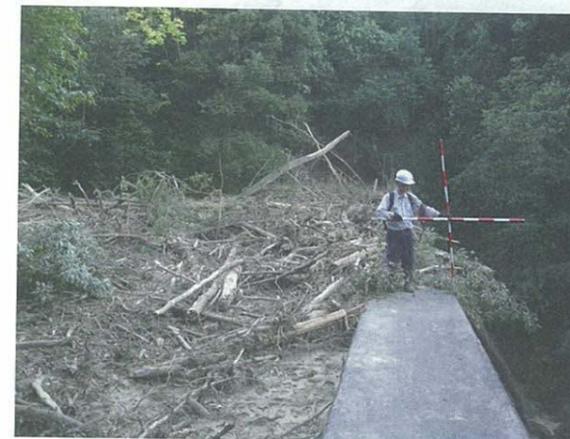
度)によって土石流が捕捉された状況が確かめられた(写真-18)。

写真-18 根谷川支川85の治山堰堤の堆砂状況
