2013年から2015年にインドネシアで発生したシナブン山の噴火災害報告

Mt. Sinabung Eruption 2013 - 2015, Indonesia

池田 誠*
Makoto IKEDA福島 淳一*
Junichi FUKUSHIMA横尾 公博*
Kimihiro YOKOO

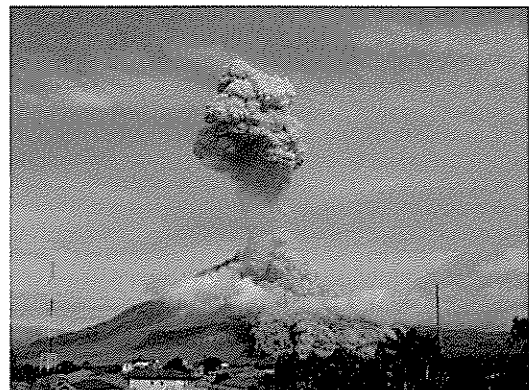
写真-1 最近の噴火と火砕流 [南東斜面] (2015年9月15日) (提供/インドネシア鉱山鉱物省シナブン火山監視所)

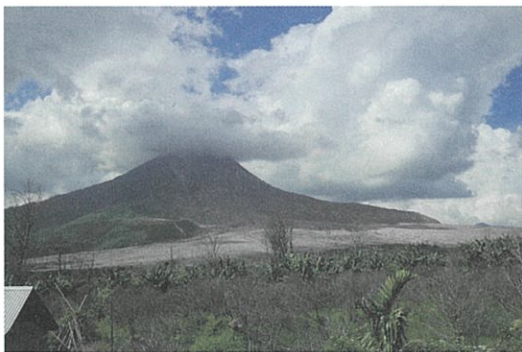
写真-2 シナブン山全景 [南東斜面]
(2015年12月3日撮影: 図-2 ②地点)

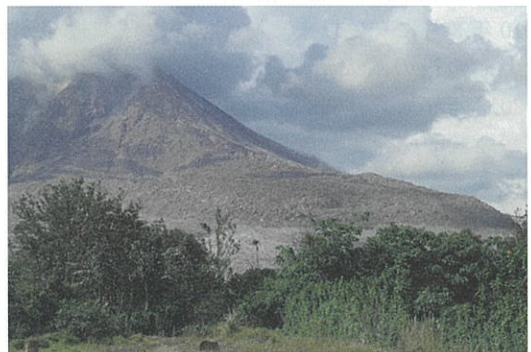
写真-3 火砕流堆積物表面のガリー浸食 [南南東斜面]
(2015年12月2日撮影: 図-2 ③地点)

現地での遠方からの目視調査と空中写真によると主に東から南南東斜面に広く火砕流堆積物が分布しており、西側・北側斜面には分布していなかった(図-2)。火砕流によって南西側の集落(Gurukinayan, Bekerah, Simacem)は、壊滅または多大な被害が生じていると推測された。火砕流堆積物には常時流水は認められなかったが、堆積物の表面には深いガリーが形成されており、雨季の激しい降雨によって浸食が進行していると推測された(写真-3)。

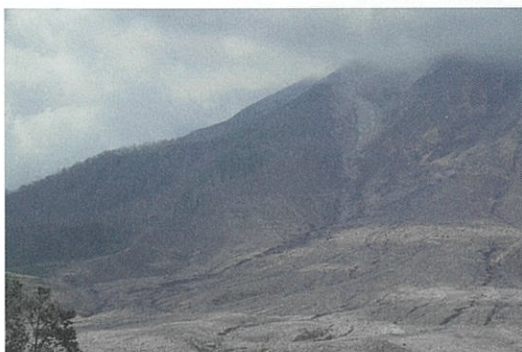
写真-4 山頂付近から伸びる溶岩流堆積物 [南東斜面]
(2015年12月2日撮影: 図-2 ④地点)

火砕流の堆積する範囲の中央付近に溶岩流の堆積物が舌状に張り出して堆積していることが確認できた。溶岩流堆積物の比高は目視で50 m程度以上と見込まれる(写真-4)。シナブン火山監視所へのヒアリングによると、溶岩流堆積物は成長と崩壊を繰り返して現時点に至るとのことであった。2014年1月の溶岩流の範囲(中田ら, 2014)と比べると明らかに広域に及んでいた。

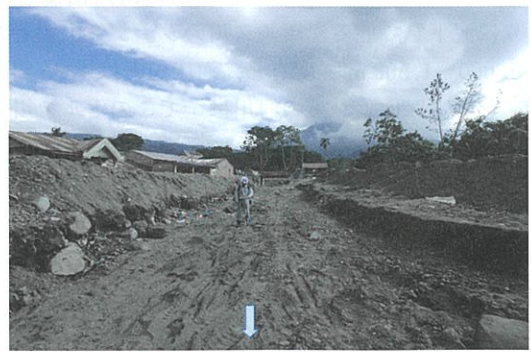
写真-5 土石流による氾濫 [Lau.Bakurah 1: Sukatendel 付近]
(2015年12月3日撮影: 図-2 ⑤地点)

土石流が繰り返し発生しており、土石流はスカテンデル(Sukatendel)付近のパユン〜プラバジ線まで到達し、河床が4 m程度上昇し、既存の渡河施設を破壊している(写真-5)。緊急対策として仮橋を設置し、ふとんかごによる護岸工を設置されているが、直近では2015年10月に土石流が発生して周辺は氾濫している。河床堆積土砂の除石を続けているが河床上昇を抑えられない状況にある。土石流堆積物は礫径D=1 m前後の巨礫と流木を多含している。

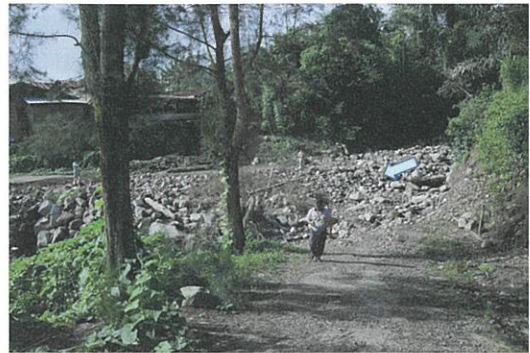
上流域のマルディンディン(Mardingding)では集落内の道路が土石流によって3箇所寸断され、現状でも復旧の手が届いていない状況にある(写真-6)。

写真-6 土石流による道路の被災 [Lau. Bakarah 1': Mardingding]
(2015年12月2日撮影: 図-2 ⑥地点)

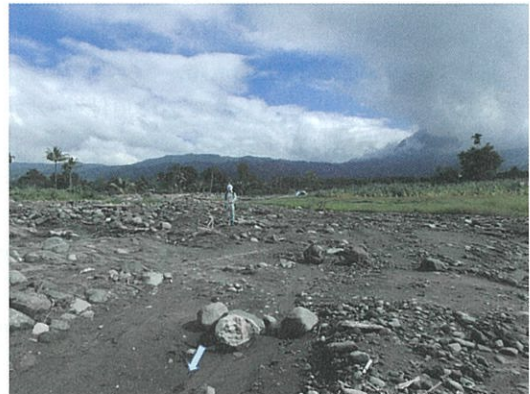
パユン〜プラバジ線付近では、バカラ1川と同様な被害が生じており、バカラ1川合流点付近の耕作地は土石流によって広く氾濫し、現在も手つかずのままである(写

写真-7 土石流の氾濫 [Lau. Bakarah 1': Sukatendel 付近]
(2015年12月2日撮影: 図-2 ⑦地点)

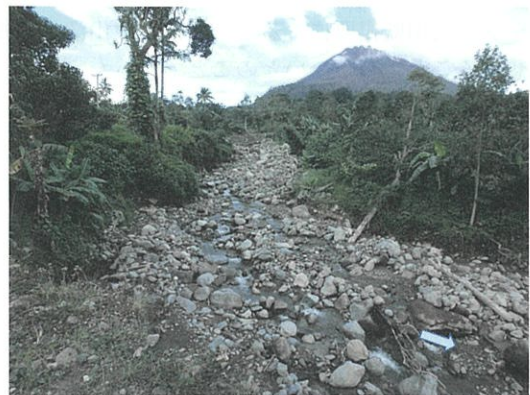
プラバジ(Perbaji)集落内の渡河部では過去の土石流で氾濫し、仮橋が設置されている。河川の上流域では河床勾配が急勾配であり河床の低下が著しい。土石流はボルス川合流点まで到達しこの合流点付近には多量の土石流堆積物が堆積している。土石流発生前(2015年6月以前)のボルス川合流点付近の旧河床幅は1 m程度とのものであったが、現状では河床幅は10~20 mと広がり、巨礫が一面に広がって堆積している(写真-8)。

写真-8 土石流の発生 [Lau. Bakarah 1'': Perbaji]
(2015年12月2日撮影: 図-2 ⑧地点)

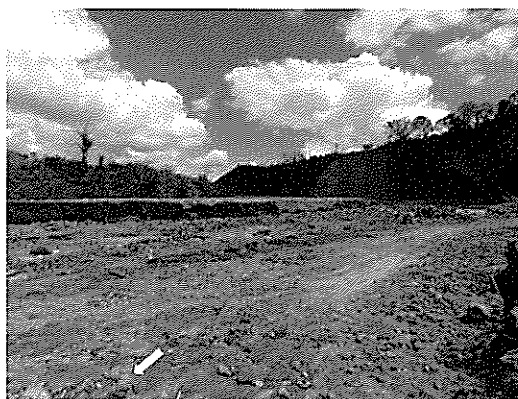
火砕流到達範囲の直下流に位置する河床砂礫の採掘業者へのヒアリングによると、2013年以降から土砂の堆積が著しく、現在も降雨の度に土砂が流入している状況である。現地では3m程度の最近の土砂堆積を確認できた。土砂は砂礫から1m程度の巨礫まで多様な径の土砂が混在している(写真-9)。

写真-9 ボルス川の土砂堆積 [Gurukinayan 付近]
(2015年12月3日撮影: 図-2 ⑨地点)

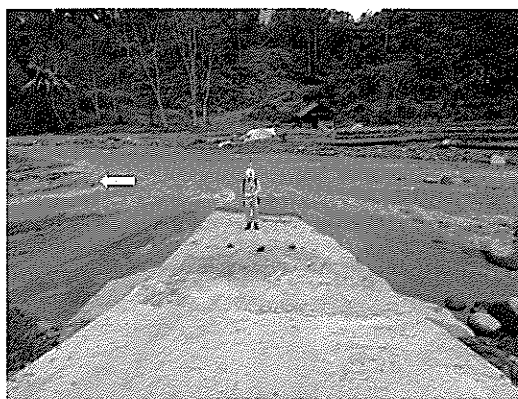
ボルス川への土砂流入が著しいため、2014年9月に1m×1mの8箇所の大暗渠を有するオプリット型砂防堰堤を緊急的に設置されている。砂防堰堤設置後に全体的に河床が上昇したために、1年経過した現在では、砂防堰堤の水通し天端まで埋没している状況にあった(写真-10)。

写真-10 ボルス川に緊急的に設置した砂防堰堤 [Selandi 付近]
(2015年12月3日撮影: 図-2 ⑩地点)

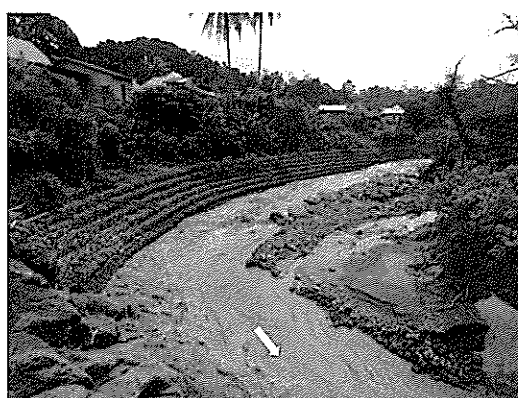
河床上昇によって洪水氾濫と溪岸斜面の浸食被害が発生している。2015年2月に緊急的に護岸工を設置、河道内の土砂の除石が行われている。

写真-11 ボルス川に緊急的に設置した護岸工 [Jandimeriah 付近]
(2015年12月3日撮影: 図-2 ⑪地点)
