インドネシア シナブン火山の噴火災害について

八千代エンジニアリング株式会社 池田誠, 福島淳一, 〇横尾公博

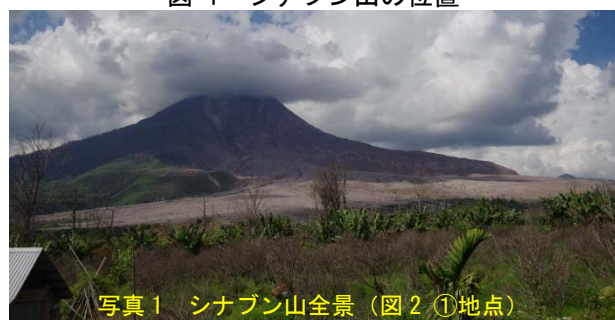
写真 1 シナブン山全景 (図 2 ①地点)

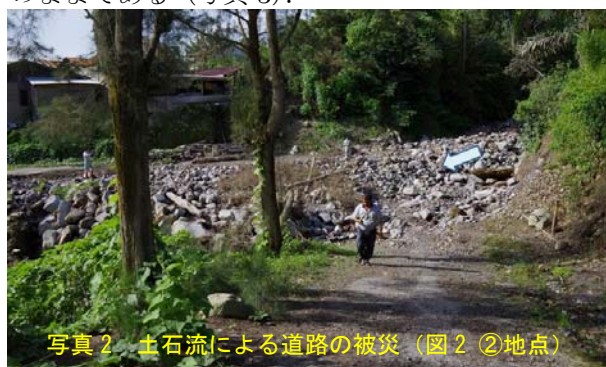
上流域のマルディンディン (Mardingding) では集落内の道路 3 箇所が土石流によって寸断され、現状でも復旧の手が届いていない状況にある (写真 2)。

写真 2 土石流による道路の被災 (図 2 ②地点)

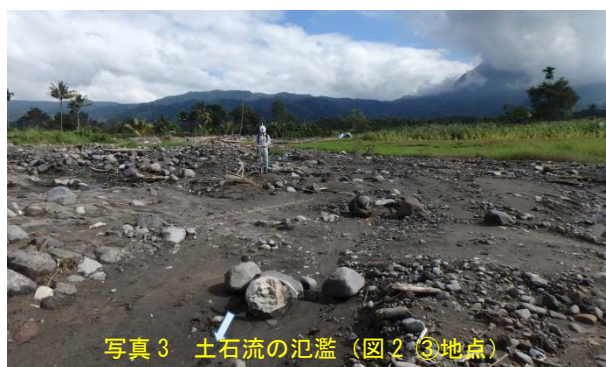
パユン～プラバジ線付近の被害状況は、バカラ 1 川と同様の形態で、特にバカラ 1 川合流点付近の耕作地は土石流による氾濫被害が生じており、現在も手つかずのままである (写真 3)。

写真 3 土石流の氾濫 (図 2 ③地点)

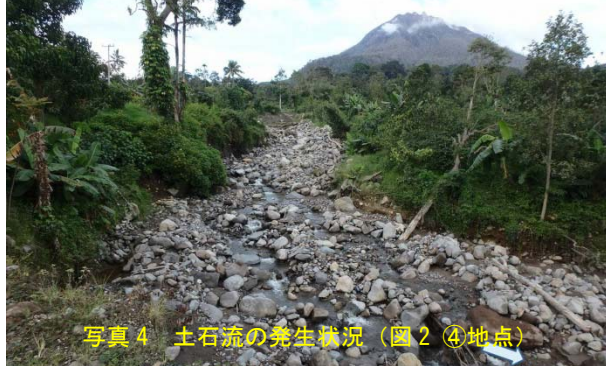
プラバジ (Perbaji) 集落内の渡河部では過去に土石流が氾濫したため、仮橋が設置されている。河川上流域の河床勾配は急勾配であり、河床低下が著しい。土石流はボルス川合流点まで到達し、合流点付近には多量の土石流堆積物が堆積している。土石流発生前 (2015年6月以前) のボルス川合流点付近の旧河床幅は1m程度とのものであったが、現状の河床幅は10~20mと広がり、巨礫が一面に広がって堆積している (写真4)。

写真4 土石流の発生状況 (図2 ④地点)

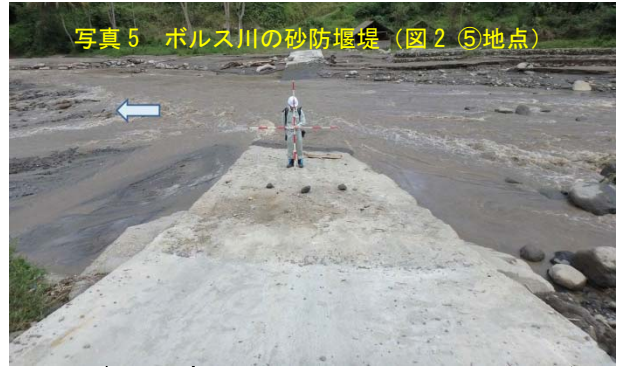
ボルス川への土砂流入が著しいため、2014年9月に8箇所の大暗渠 (1m×1m×8条) を有するオプリット型砂防堰堤が緊急的に設置されている。砂防堰堤設置後、全体的に河床が上昇したため、設置後1年が経過した現在では、砂防堰堤の水通し天端まで埋没している状況にあった (写真5)。

写真5 ボルス川の砂防堰堤 (図2 ⑤地点)

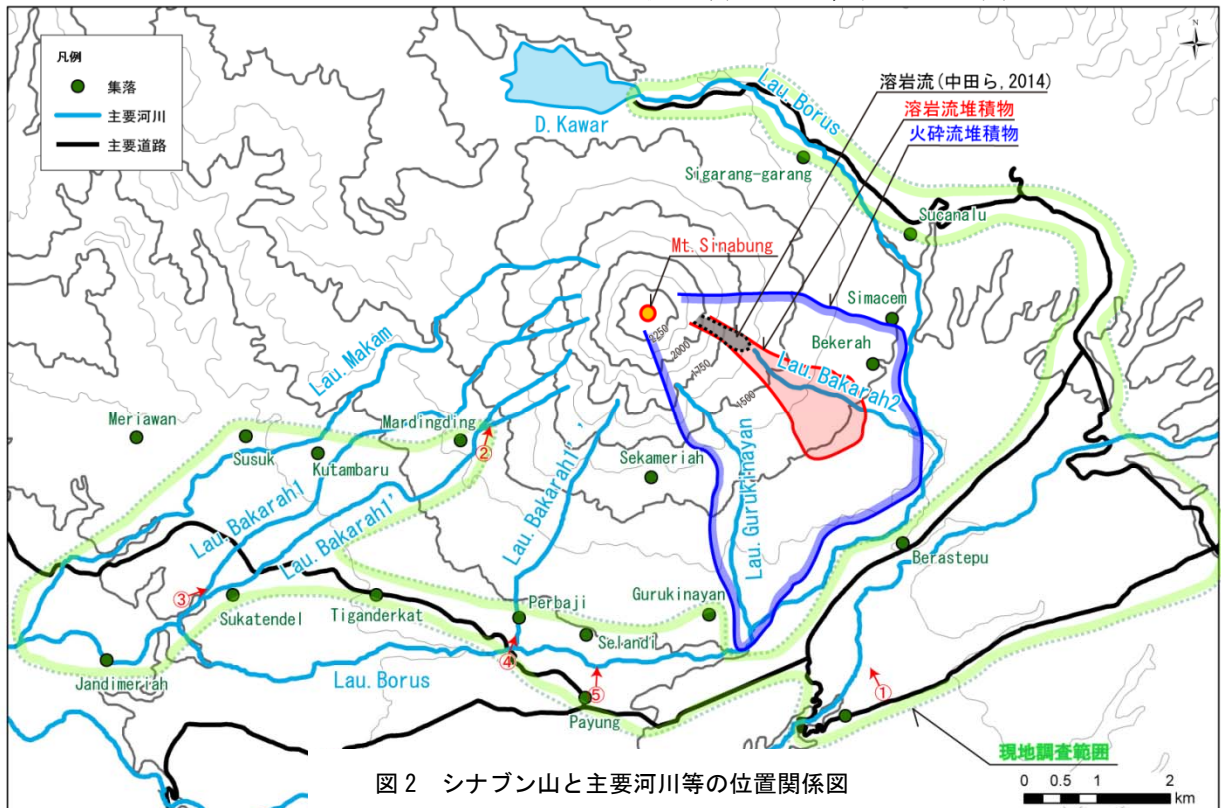
図2 シナブン山と主要河川等の位置関係図

火砕流堆積物は、主に東から南南東斜面に広く分布しており、西側・北側斜面には分布していなかった (図 2)。南西側の集落 (Gurukinayan, Bekerah, Simacem) は、火砕流によって壊滅または多大な被害が生じると推測された。火砕流堆積物には常時流水は認められなかったが、堆積物の表面には深いガリーが形成されており、雨季の激しい降雨によって浸食が進行していると推測された。

火砕流の堆積する範囲の中央付近では、溶岩流の堆積物が舌状に張り出して堆積していることが確認できた。溶岩流堆積物の比高は目視で 50m 以上と見込まれる。シナブン火山監視所へのヒアリングによると、溶岩流堆積物は成長と崩壊を繰り返して現在に至ることであり、2014 年 1 月の溶岩流の範囲 (中田ら, 2014) と比べると明らかに広域に及んでいた (図 2)。
