# H27.9.10 日光芹沢中坪下沢の土石流災害について

八千代エンジニヤリング株式会社 池田誠,西尾陽介,金井匡,〇長嶺真理子,祐源剛,辻本和紀 国土交通省関東地方整備局日光砂防事務所 三輪賢志,竹歳健治

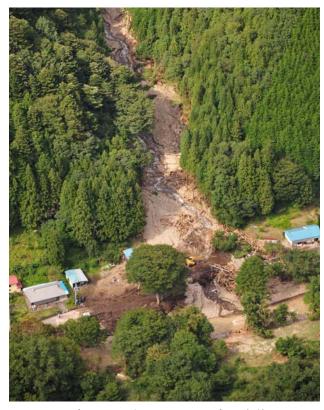
日光市芹沢地区中坪下沢 (流域面積  $0.64 \mathrm{km}^2$ ,砂防施設の設置なし)では,9 月 10 日の 2 時頃に土石流が発生し,人的被害は発生しなかったものの家屋全壊 1 戸,土砂流出による道路被害 1 箇所が発生した(写真 -1).

写真一1 中坪下沢土石流発生状況

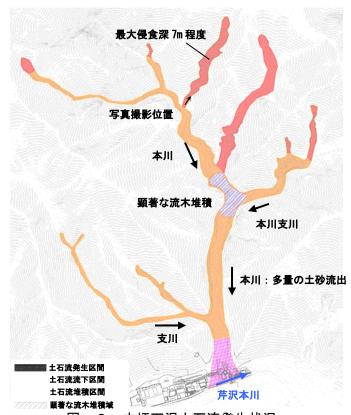
・中坪下沢は谷出口から約 150m 上流で本川と支川が合流する.支川は渓床が浅く侵食されており微量の土砂が下流に流出している.本川は渓床が深く侵食され多量の土砂が流出している(図-1).

- ・土石流発生場は 6 箇所あり,土石流発生前は土砂が 堆積していたが,いずれも土石流発生後は渓床が露 岩しており多量の土砂が流出したことが確認され た
- ・最も深い侵食箇所では,土石流発生前の地盤高から 7m 程度低下(土石流発生前後のLPデータより算定)しており,多量の土砂が流出している(写真-2,写真-3).

- ・土石流発生場から流出した土砂は侵食と堆積を繰り返しながら流下している.
- ・本川沿いの流下場では渓岸が侵食されていること, 土砂堆積により河床が上昇していることから土石 流発生前に比べ谷幅が広がっている.
- ・本川と本川支川の合流点には流木が顕著に堆積しており,流木の堆積後に流下したと想定される土砂も大量に堆積している.

- ・谷出口付近では土石流発生前の地盤高から 3m 程度上昇しており上流から大量の土砂が流下,堆積したことが確認できる.
- ・流木の堆積は確認できるものの,侵食範囲から想定 される発生流木量に比べ堆積している流木量が少 ないことから,多量の流木が芹沢本川に流下したと 考えられる.

図-2 中坪下沢土石流発生状況

ろえば他流域においても発生しうる.そのため,同地域で類似条件を有する土砂災害危険箇所のハード対策においても本災害の特徴を考慮して対策方針を検討すること,また今後もソフト対策について推進を図ることが重要である.
