## 平成 28 年熊本地震による土砂災害

## Sediment-related disasters induced by the Kumamoto Earthquake in April 2016

## Abstract

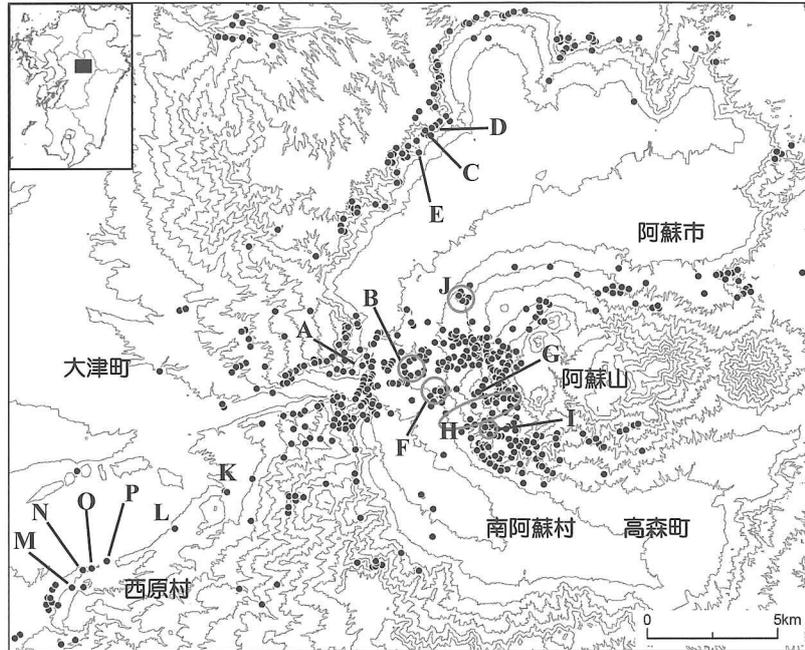
図-3 崩壊地の分布図 (国土交通省国土地理院, 2016 に加筆)

国土交通省国土地理院が地震発生後の2016年4月16日、19日および20日に撮影した空中写真より作成した土砂崩壊地分布のKMLファイル(国土交通省国土地理院, 2016)を用いて、崩壊地の分布図を作成した(図-3)。崩壊地は、地震の震源断層に沿って分布している。とくに、カルデラ内壁、中央火口丘群周辺、阿蘇外輪山周辺に崩壊地が集中している。また、崩壊地の多くは、震源断層から両側に約20 km以内の距離に含まれる。さらに、面積が1 ha以上の大規模な崩壊地は震源断層から両側に約10 km以内の距離に分布している。

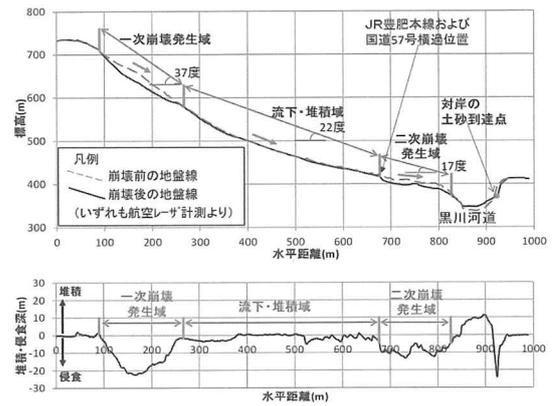
図-5 縦断面図および堆積・侵食深縦断面図

図-5 には地震前後の LP データを用いた縦断面を示す。最大崩壊深は一次崩壊で 20 m 以上、二次崩壊で 10 m 以上となっている。流下・堆積域においては侵食・堆積深は大きくない。LP データの標高差解析によ

て土砂量を算出した結果 (表-2)、崩壊地全体の生産土砂量は約 54 万 m<sup>3</sup> 以上、堆積土砂量は約 5 万 m<sup>3</sup> 以上で、その差約 49 万 m<sup>3</sup> が黒川河道に流出したことになる。

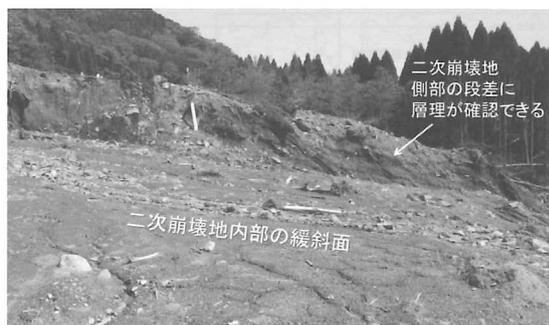
写真-1 二次崩壊地内部の緩斜面と層理

二次崩壊発生域の崩壊前後の LP データを比較すると、二次崩壊発生域末端にあたる黒川河岸の地形は変化していない。また現地露頭観察によれば地表付近の土層構造はローム～礫質土砂の互層からなっているが、その層理の連続性を対比した結果、頭部の段差は滑落層ではないと判断された。層理面は河道下流方向に 5 度程度の勾配を持つ流れ盤となっており、この勾配は崩壊地内部の緩斜面の勾配とほぼ一致していた (写真-1)。礫層とローム層の境界の一部では、水のしみ出しが見られた。

受け、強度や含水条件の異なる土層境界をすべり面として、黒川河道方向にブロック状にせん断された、②斜面上部からの崩土の流下に伴って、緩勾配となっている河岸付近では表層の比較的柔らかい土層が削り取られながら黒川に流れ込んだ、の2つが考えられる。なお、これらの現象の発生には地震動の影響も加わっている。

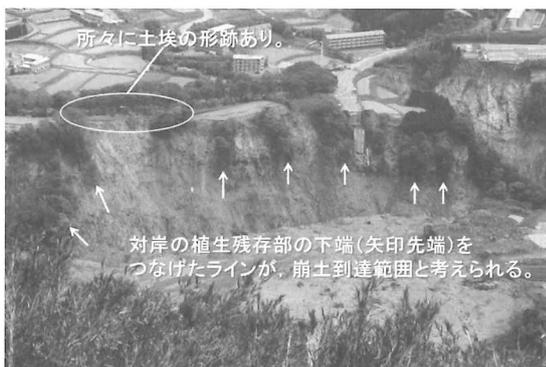
写真-2 対岸の黒川河岸の植生破壊状況

口絵写真-1や図-5を見ると、黒川河道内には若干の崖錐形成と湛水は見られるものの、明確な天然ダムは形成されていない。現地調査時に対岸斜面を確認したところ、樹木の流失・倒伏や土埃の状況(写真-2)から、崩壊土砂は黒川河床からの比高30~60m程度まで到達したと推察された。一方でこの想定土砂到達範囲の上流では、対岸の樹木に泥水で汚れた形跡がなかった。これらから、崩壊発生直後にも明瞭な天然ダムは形成されなかったと考えられる。なお崩土の流下方向と黒川河道のなす平面的な角度は70度程度である。

上述したように一次崩壊において地下水が関与した痕跡が見られないことから、崩土は不飽和の状態であったと考えられる。それに関わらず、70度程度の高角度で河道に流入しても天然ダムを形成しないほどに崩土が流動化していたことは重要であり、地震動による崩土流動化の可能性が示唆される。

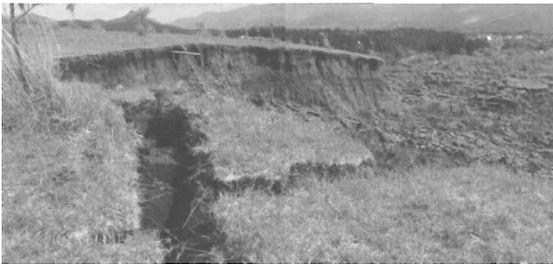
写真-3 地すべり①頭部の滑落崖と背後のクラック(位置は口絵図-3に示す)

地すべり①、②の頭部は南西向きな平滑な斜面に伏在する橙色のやや湿潤した橙色軽石層付近をすべり面とし、その上位のローム、黒ボクが3つのロープに分かれて流下した(写真-3)。軽石層の深度が深い南のブロックは地塊状にすべり、深度が浅くなる西側では小塊状となり全体として流動しながら流下した。

災害前の地形には、地すべり①、②を包含する凸型緩斜面が見られ、過去の斜面変動領域の再活動が推定される。

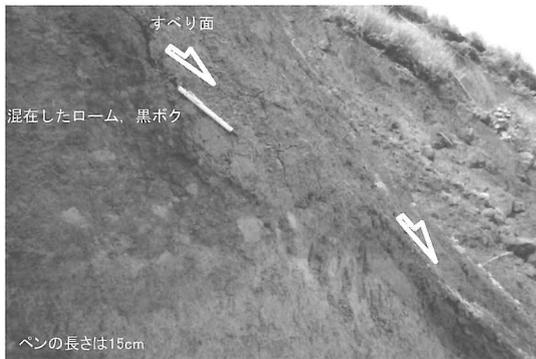
写真-4 過去の斜面変動により混在したローム、黒ボク(位置は口絵図-3に示す)

地すべり③では頭部の滑落崖には過去の斜面変動によってローム、黒ボクが相互に混在するのが確認され、遷急線にある基盤を覆う崖錐性岩屑堆積物上面をすべり面としている(写真-4)。

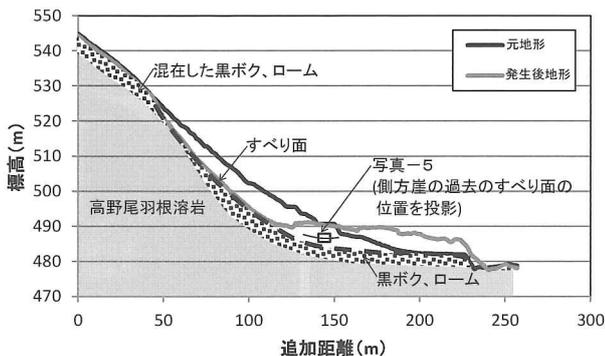
図-6 地すべり④の推定断面図

地すべり④は、混在したローム、黒ボクがすべり落ち、段丘面上のロームとともに河床まで押し出した(図-6)。側方崖に過去の地すべりの低角度で平滑なすべり面が確認され(写真-5)、災害前の地形にも段差地形が見られ

る。災害前の地形の連続から地すべり③、④を両側部とする過去の斜面変動領域が推定され、今回の災害ではその一部が再活動したと考えられる。

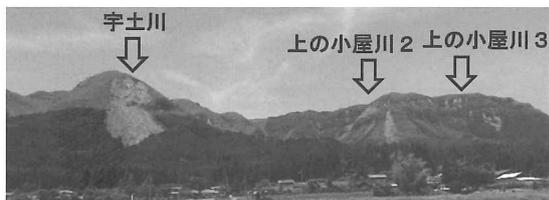
写真-6 調査対象地の全景

阿蘇市狩尾・三久保の崩壊地3箇所周辺を調査した(口絵写真-2, 写真-6)。

主に先阿蘇火山岩類(一部阿蘇火砕流堆積物)で大規模な崩壊が発生している。崩壊機構は先阿蘇火山岩類の構造により2つに分類される。1つは硬質で割れ目を有する溶岩(透水層)と割れ目のない自破碎溶岩・凝灰岩等(不透水層)が層状に分布する地点で、上の小屋川2~3がこれに相当する。2つ目は全体が硬質で割れ目の多い溶岩から構成される地点で、宇土川がこれに相当する。前者は崩壊斜面に湧水(沢水)があり、崩壊により生産された礫混じり土砂が崩壊後の雨で土石流化している。後者は揺れによる崩落・崩壊が見られ、生産物は細粒分が少ない瓦礫の集積であるため土石流が生じにくい。

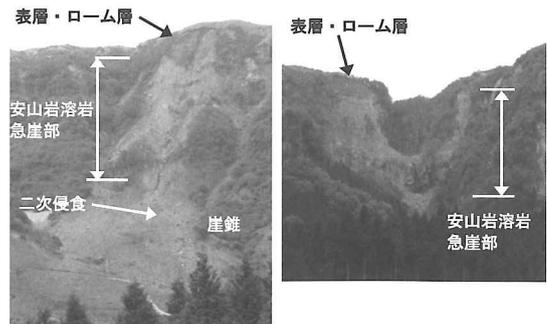
写真-7 上の小屋川2(左)と上の小屋川3(右)の崩壊地

谷出口から約1.2km上流の本川左岸斜面に並列する3支溪で崩壊が発生した。中央部の崩壊が最も大規模で、その概略値は幅70m、長さ250mである(写真-7の左)。3支溪の崩壊地から生産された土砂量は約3.5万m<sup>3</sup>であった。

多数の亀裂が分布する表層・ローム層の斜面で、崩壊に関連する亀裂は、「崩壊地の頭部周辺の亀裂(拡大崩壊)」と「斜面の遷急線付近にある亀裂(新規崩壊)」である。上の小屋川2の崩壊地頭部には遷急線付近に位置する亀裂(L=7m程度)があり、拡大崩壊の可能性が高い。

谷出口から約700m上流がY字状の谷形状を呈し、その両支溪で崩壊が発生している。そのうち、右岸側の崩壊が顕著で、最も大規模な崩壊で概略値は幅50m、長さ120mである(写真-7の右)。両支溪からの生産土砂量は約2.5万m<sup>3</sup>であった。

崩壊・崩落は、4月16日の本震で発生した。上流域には、崩壊・崩落で溪床に供給された多量の不安定土砂が急勾配で堆積し、谷出口から600m上流の最上流治山谷止工付近まで崩壊土砂が到達していた。その後、4月21日12時~13時の間に土石流が発生した(工事関係者聞き取り)。

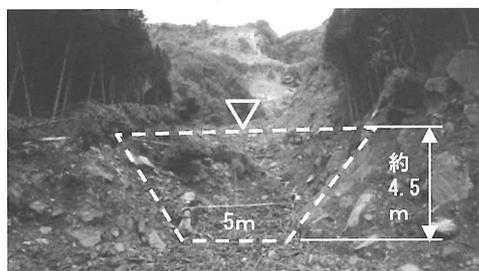
写真-8 上の小屋 3 の源頭部と流量算定断面

発生した土石流は、上流 3 基の治山谷止工袖部を全面越流したが、巨礫群が堆砂敷で停止した。また、細粒土砂は最下流に位置する施工中の砂防堰堤の床堀面（高さ 1.5 m まで打設）で捕捉され、下流溪流保全工に土砂は流下しなかった。土石流発生後の除石・除木量から、上流 2 基目の治山谷止工下流に到達した土砂量は約 1.2 万 m<sup>3</sup>、流木量は約 500 m<sup>3</sup>と推定される。また、最上流の治山谷止工と、その上流域（写真-8）の 2 箇所です土石流の痕跡を基にしたピーク流量を試算したところ、いずれの断面においても 400 m<sup>3</sup>/s 程度であった。

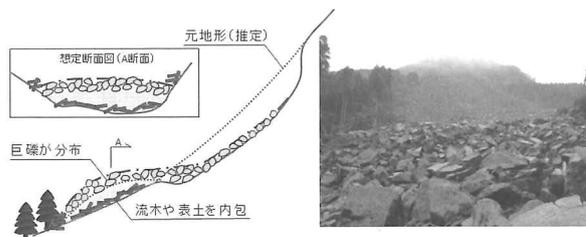
図-7 宇土川の土砂堆積イメージ

直線型斜面で崩落・崩壊が発生した。崩落した岩塊により斜面中腹の表層が 4 m 程度の深さで、長さ約 300 m にわたり削剥されている。崩落・崩壊の概略規模は、幅 80 m、崩落部の長さ 100 m、崩落・崩壊・削剥による生産土砂量は約 3.3 万 m<sup>3</sup> であった。

斜面頂部で発生した崩壊は、林道を分断し、市道の手前約 100 m で停止している。崩落した岩塊（最大礫径 1.6 m）は、崖錐斜面の遷線下方に 1/4 勾配で堆積している。崩落土砂の末端は、流木が立木に噛み合って停止し、4 m 程度の高さでダムアップしている。削剥された斜面に存在したスギ林は、崩壊地縁辺以外に認められず、ほとんどの立木は崩落した巨礫によりなぎ倒され、堆積土砂の下方に埋没したとみられる（図-7）。倒木量は、隣接斜面の立木状況から約 1,300 m<sup>3</sup>と推定される。

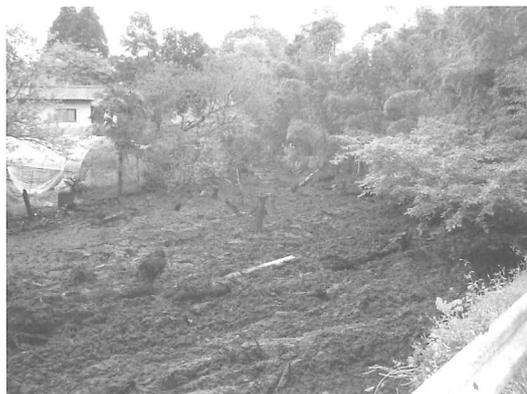
写真-9 泥状のゆっくりした流れ (長野精一郎氏提供)

山王谷川砂防堰堤の下流約 400~1,000 m の範囲に居住する 5 名 (全て男性、年齢 47~79 歳) より得られた証言より、本震直後に「ジェット機のような音」、「巨石が引きずられるような音」を聞いたり、「夜明け後に、長野橋付近にて、護岸天端まで流木を含む“歩く速度未満の泥状のゆっくりした流れ”を見たことがわかった (写真-9)。これらより、本震後まもなく土石流が発生していたこと (4 月 15 日の衛星画像では本溪流内では大規模な崩壊や天然ダムの形成は確認されないことから、16 日の本震により天然ダムが形成され決壊・流出したと考えられる) や流量 20 m<sup>3</sup>/s 程度 (歩く速度未満と長野橋での流路断面約 40 m<sup>2</sup> より推定) の高濃度の泥状の流れであったと推定される。

今回の地震の影響により流域の水文環境が大きく変化していることも想定され、これまで土石流が発生していないような少雨でも上流域の崩壊の拡大および溪床不安定土砂の二次移動と、これに伴い連続的に土石流が発生することが懸念される。当面は、ワイヤーセンサーに加えて、連続的な土砂移動を対象とした振動センサー等による監視や山王谷川砂防堰堤堆砂地における除石 (緩衝帯の設置必要) 等を実施し、将来的には谷出口周辺及び溪流内での土砂・流木捕捉工の整備が必要である。

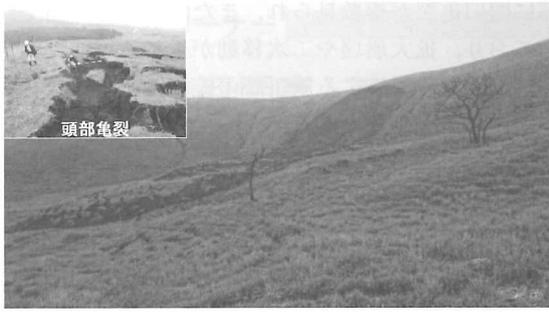
写真-10 蛇の尾地区南側の崩壊状況

阿蘇山北西部の蛇ノ尾地区はスコリア丘からなり、これを覆う黒ボクおよび火山灰が地震により崩壊、堆積している。スコリア丘の北・南側に計6箇所の崩壊が発生しており、南側の2箇所を調査した。両方とも表層崩壊であり、勾配34~36度、幅40~50m、斜面長90~100m、深さは平均約2m、崩壊土砂量0.8万~1万 $m^3$ 程度である(写真-10)。両崩壊地の移動土砂の等価摩擦係数は約0.31~0.36、見通し角は約17~20度(現地測定)であり、ほぼ同様な流動性であると考えられる。今回の地震により斜面脚部にあった部分が背後から押されるように水平部の堆積先端へ移動したように見えた。また、未崩壊斜面においても、斜面脚部の波打ち(皺状の景観)が至るところに認められ、今後、同じような崩壊が生じる可能性があると考えられる。さらに、崩壊地上端より上方の尾根・遷急部には、崩壊とは関係なく尾根筋に沿って連続した亀裂が多数生じている。亀裂幅2~3cm~1~2m、亀裂深さ50~100cm、尾根の上部ほど大きく、今後の地震活動や豪雨の際、崩壊の拡大や新規崩壊が発生する危険性が高いと考えられるが、周辺には人家等は存在しない。
