つushima
角島大橋における塩害対策の効果確認結果について

八千代エンジニアリング株式会社 正会員 河辺真一
 八千代エンジニアリング株式会社 正会員 寺下諭吉
 八千代エンジニアリング株式会社 吉岡正幸
 山口県豊田土木事務所 工務課 中村 剛

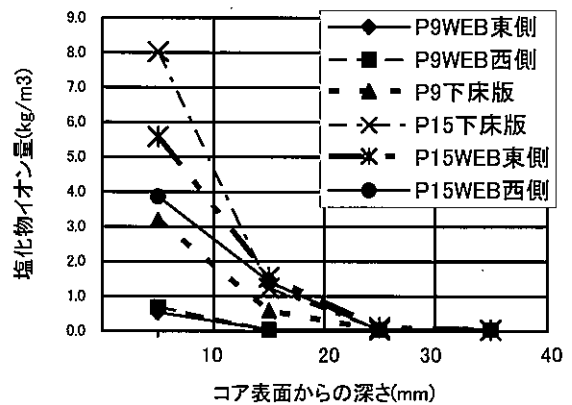
図2-1 浸透塩分量

採取位置は、現地状況から碎波飛沫影響の大小を判断し、鳩島付近のP15橋脚上および影響が少ないと判断されるP9橋脚上とした。(図2-1)

調査結果より下床版の塩分浸透量が大きく、P9橋脚上に対してP15橋脚上は表面部で約2.5倍の浸透量差が観測され、塩害環境の差が明らかとなった。

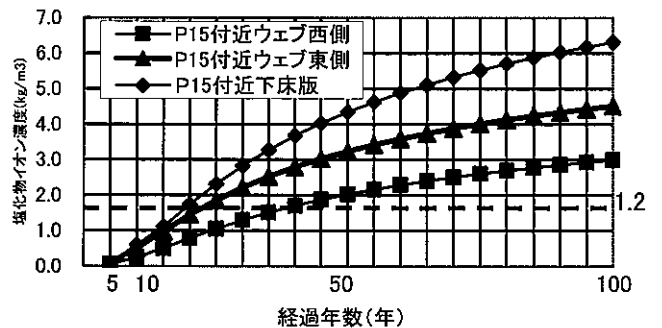
図3-1 塩分量浸透予測

塩害環境調査を基にFickの一次拡散式により、表面塩化物イオン量および見かけの拡散係数を推定し、供用期間の塩分浸透予測を行った結果を図2-2に示す。この結果より塩害環境の最も厳しいP15下床版位置において、建設後

16年後に鋼材位置（70mm）の塩分量が腐食限界1.2kg/m³を超過することが予測され、直接砕波飛沫を被る部分は、塩害環境が特に厳しく、塩分浸透遮断の必要性が確認された。

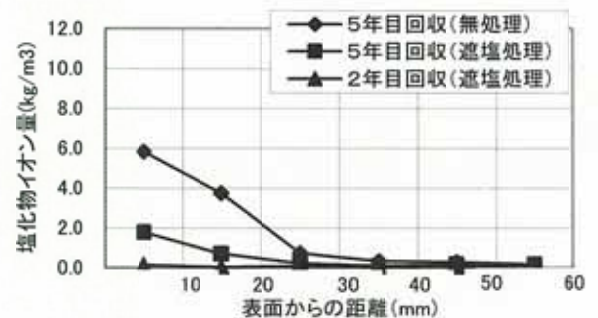
図5-1 P9橋脚暴露試験体浸透塩分量

図5-1および図5-2に浸透塩分の試験結果を示す。

遮塩処理した5年目の試験体は、無処理の試験体に対して塩分浸透抑制効果が明瞭であるが、5年目回収データではP9橋脚上において25mm、P15橋脚上において35mm深さの位置ですでに浸透塩分量の増加が見られ、抑制効果が低下している傾向がわかる。

対策材料の現地暴露試験結果より、5年目の段階で耐久性の低下傾向が判明した。再塗装時期は、5年目の塩分浸透状況から見かけの拡散係数および表面塩化物イオン濃度を推定し、遮塩材効果の低下を考慮した塩分浸透予測を行い、鋼材位置の塩分量が、供用期間中において腐食限界の1.2kg/m³を超過しないよう適切な対策材料の再塗装サイクルを決定する必要がある。
