# P 3 3 . 福岡県西方沖地震における花崗岩斜面崩壊の特徴

Characteristics of granite slope collapses caused by 2005 Fukuoka-Ken Seiho-Oki Earthquake

○矢野健二(株)ジオテック技術士事務所, 長谷川怜思(八千代エンジニアリング(株)),

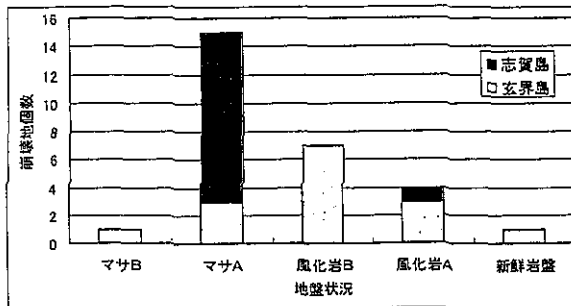
図-5 崩壊地の地盤状況

地盤状況を図-5に示す。志賀島や玄界島ではマサAや風化花崗岩Bの上面で崩壊している事例が多い。ただし、風化花崗岩Aや花崗岩(新鮮岩盤)で崩壊している事例では、規模が大きく、分離面によりブロック化した岩塊がトップリング崩壊したものである。

なお、崩壊地には湧水痕跡は見られない。

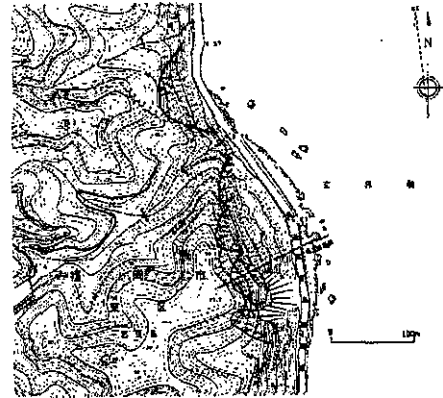
図-3 志賀島大規模崩壊地位置図

志賀島の大規模崩壊は斜面走向 N10~N20° W、幅約 350m、高さ約 80m に及ぶ。崩壊頂部では高さ約 10m の滑落崖を形成し、滑落崖より下方の斜面勾配は約 35° ~40° で、崩壊した土砂や岩塊が堆積している。崩壊深度は約 10m、崩壊土量はおおよそ 105,000m³ 程度と見積もられる。崩壊地の平面図及び模式断面図を図-3、4に示す。

志賀島大規模崩壊地では島を周回する県道が崩壊土砂で埋まり通行できない状態となっている。この県道は生活道路としてだけでなく、観光道路としても重要な道路であり、早期の復旧が必要である。

復旧に際しては、原型復旧を念頭に斜面对策を施すのも1案であるが、闇雲の崩壊地を原型復旧するのではなく、景観を配慮した対策として、海側に迂回路を設けて、斜面をメモリアルパークとしてそのまま保全する案、あるいは不安定土塊を最低限除去し、自然に任せて緑を戻す案などが考えられる。これらの案を考慮して復旧計画を立ててはどうか。

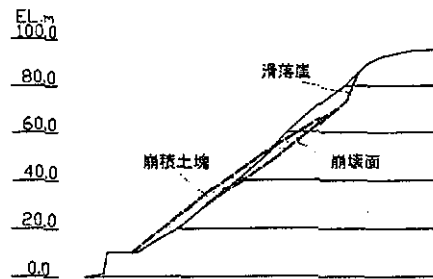
図-4 志賀島大規模崩壊地の模式断面図

滑落崖は、走向 N10~20° W で海側に 70~80° 傾斜する節理

面に規制されており、風化花崗岩Bが露出している。滑落崖は遷急線直下に生じている。

崩壊物はほとんどが風化花崗岩B~風化花崗岩Aを主体とするが、一部新鮮な岩片も混じる。

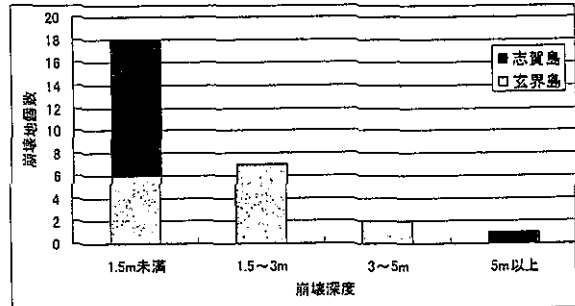
図-6 崩壊深度

崩壊深度は1.5m未満の物が18/28例、3m未満のものを含めると25/28例となり、浅い物が主体である。崩壊深度3m以上は玄界島の2例であるが、これも崩壊深度は3mであるため、崩壊深度が深いと言えるのは志賀島の大規模崩壊地の1例だけである。

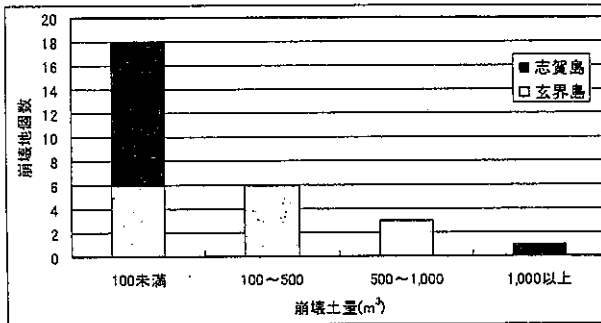
図-7 崩壊土量

崩壊土量を整理し、図-7に示す。崩壊土量は500m<sup>3</sup>未満のものが24/28例、100m<sup>3</sup>未満の極小規模のものが18/28例を占める。1,000m<sup>3</sup>を超えるものは、志賀島の大規模崩壊地以外には見られない。

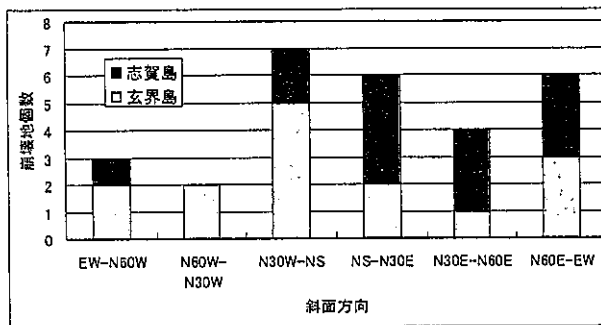
図-8 崩壊斜面の走向方向 (志賀島)

崩壊の発生した斜面方向は、志賀島では概ねNE方向が多く、大規模崩壊地はNNW方向を示す。前者は小起伏山地内の斜面裾部にあたる。一方玄界島ではNW~NNW方向が卓越している。海岸線付近のトップリング崩壊を除けば、全ての崩壊が遷急線より下方斜面で発生している。以上より、志賀島・玄界島に見られる地震による崩壊地の特徴は以下のとおりである。

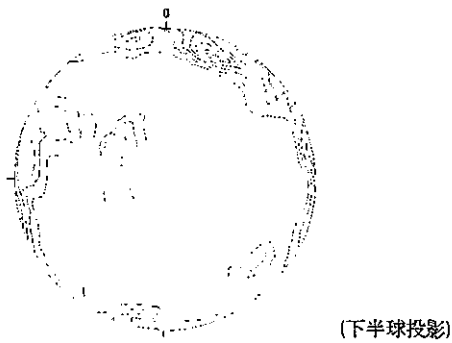
図-9 玄界島海岸露頭での分離面方向分布

露出のよい海岸露頭で測定した花崗岩の分離面の方向を図-9に示す。ここで見られる分離面は節理面であり、一部は変質脈である。卓越する方向は概ねE-WとNNE-SSWで、高角度傾斜を示すが、バラツキが大きい。崩壊斜面の方向性との間には相関は見いだせない。

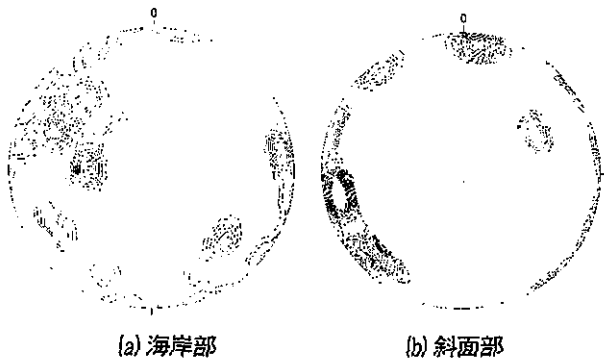
図-10 志賀島海岸部及び崩壊斜面部の分離面分布

分離面は流理、節理、断層であり、いずれも剥離性に富む。卓越する方向はNE-SW及びNNW-SSEで高角度傾斜である。崩壊斜面では節理面を主体に一部変質脈が認められる。崩壊斜面に見られる分離面の方向はNNW-SSE方向であり、これは崩壊斜面の方向とよく一致している。

分離面についてみると、志賀島大規模崩壊地周辺は玄界島とは異なる方向性を有している。さらにその方向は崩壊斜面の方向とも一致し、斜面に対して流れ盤となっている。志賀島の東海岸は勾配40~45°の急勾配斜面をなし、さらに、斜面に対し流れ盤をなす方向の高角度分離面が卓越していることが、大規模崩壊を生じた一つの素因であると考えられる。
