## P25 トンネル（避難坑）の変状特性の調査と評価

山本哲人(日本道路公団 佐久管理事務所), ○加登住誠, 井上隆, 松田義則, 鶴見浩司(八千代エンジニアリング株)

調査対象は、上信越自動車道の群馬県と長野県の県境に位置する八風山トンネルⅠ期線避難坑（以後単に避難坑と呼ぶ）。

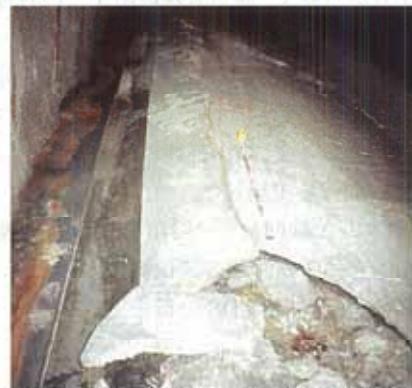
- 盤膨れによる底盤の隆起高さが10cm以上確認される区間は5区間（1つの区間の長さは20～40m）あり、総延長140mで、調査対象区間の約4%である（区間最小単位は20m）。
- 隆起高さが10cm以下の区間も含め盤膨れが目視で確認される区間は480m（10cm以下の区間340m）で、調査対象区間の約15%である。

写真-1 盤膨れの状況。トンネル底盤で約20cmの隆起が確認される。

盤膨れの主要因は、膨潤性鉱物であるスメクタイト、雲母／スメクタイト混合層鉱物が結晶格子間に水を含んで膨張したためと判断される。また、地山に普遍的に存在する黄鉄鉱が地下水（酸性水）、空気と反応することにより硫酸塩鉱物である石膏が生成されることも盤膨れの発生要因の一つと考えられる<sup>2), 3), 4)</sup>。

盤膨れは斑岩を除く凝灰角礫岩、砂岩・泥岩互層、安山岩の軟質化した強変質部で発生している。このことから、盤膨れは岩種よりも熱水変質の影響度－熱水変質を被った時点での透水性の違いに強く規制されていると考えられる。

最も盤膨れが顕著な箇所の底盤の盛り上がり速度は4.5mm/100日で、現在でも収束傾向はみられない。変状は時間の経過と共に地山側へ波及（最大で坑壁から4m）、しているがその進行速度は極めて小さい。

従って、近い将来に亘って避難坑の変状が本坑の安全性に影響を与える可能性は低いと評価し、当面は地中変位計による計測と目視による点検により、対応することとした。

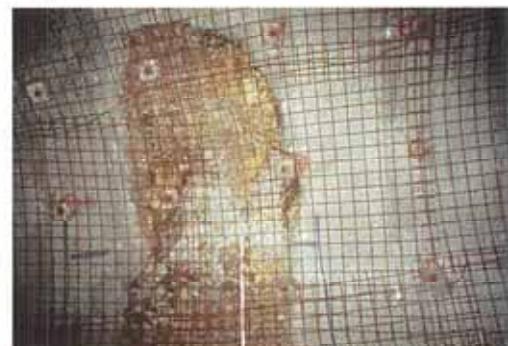
- 崩落や土砂化は調査区間全域に点在している。
- 崩落や土砂化が確認される区間の総延長は660mで、調査対象区間長（3,234m）の約20%に及ぶ。
- 吹付けコンクリートが崩落・土砂化した箇所の地山は黄褐色～赤褐色を呈している。また、平成11年3月に施工した補修金網には腐食（錆）が進み破れている箇所もある。

写真-2 吹付けコンクリートの崩落・土砂化の状況。

吹付けコンクリートの崩落箇所の地山は黄褐色～赤褐色を呈し、岩のpHは3～4と酸性である。また、吹付コンクリートが地山側から中性化していることと、吹付コンクリートへの酸性水の侵入が確認された。

従って、コンクリートの崩落・土砂化は、地山の黄鉄鉱と地下水（酸性水）、空気が反応することで硫酸が生成し、この硫酸がコンクリートを化学的に腐食<sup>5), 6)</sup>させているためと判断される。

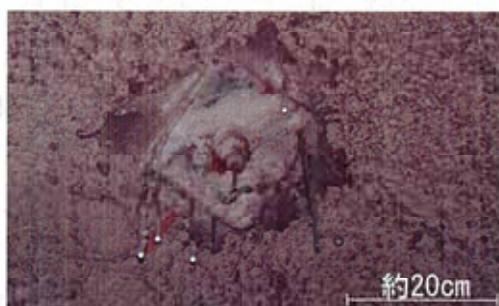
- ・滴水程度の滴水のみが確認される。
- ・滴水沿いにはコンクリートが溶脱している(写真-3)。
- ・滴水により路盤コンクリートが窪んでいる箇所がある。
- ・変状箇所と滴水箇所の関係はほとんどない。

写真-3 ロックボルトからの滴水。周辺のコンクリートが溶脱。滴水沿いにつらら石が形成される。

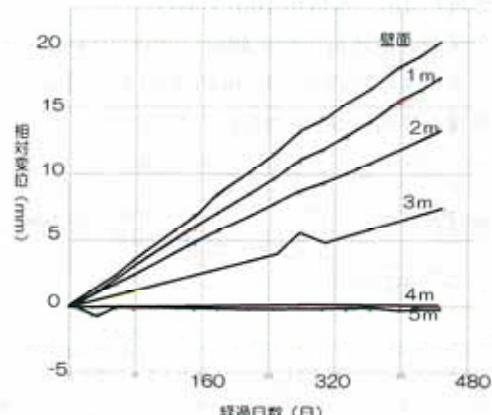
図-2 m毎の相対変位量

- 以下に盤膨れが最も顕著な箇所の観測結果を整理する。
- ・約4.5mm/100日を越える地中変位が確認され、収束傾向はない。(図-2)。
  - ・m当たりの区間歪の最大値は0.7%で、その位置は坑壁から深度2.5~3.5m区間にある(図-3)。
  - ・最大で坑壁から4m地点(3~4m区間)の地山まで変状が及んでいる(図-4)。
  - ・地山側へ変状が波及しているが、その速度は極めて小さい(図-4)。

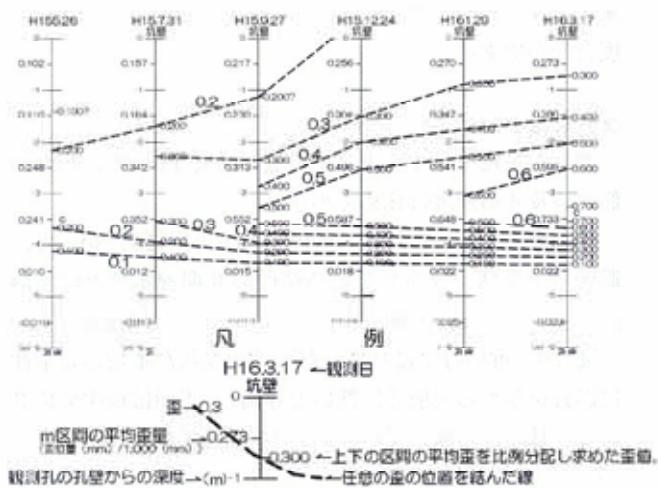
図-4 区間歪みの経時変化（地中変位計観測結果）

変状が及んでいる範囲は現時点で最大4mであり、地山側へ波及する速度は極めて小さい。

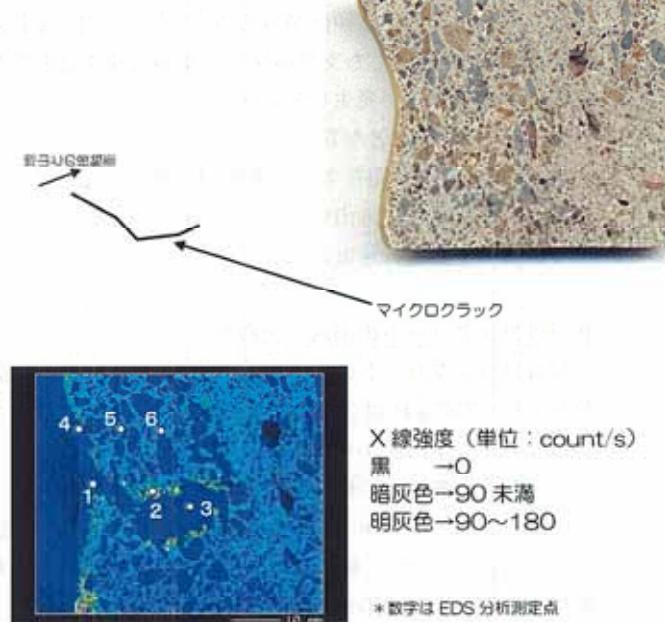
写真-5 EPMA面分析試料(上)と硫黄のEPMA面分析結果とEDS分析測定点(下)。

分析試料の写真に示すマイクロクラック沿いと、地山との接触面はSO<sub>2</sub>が欠如している。一方、マイクロクラック沿いでSO<sub>2</sub>が欠如する縁辺では6.4wt%と、普通セメントの一般的値1～2wt%より高い値を示している。

これは、マイクロクラック沿いに酸性水が侵入し、SO<sub>2</sub>を移動させていることに起因する。
