## 福岡県西方沖地震における花崗岩斜面の崩壊

### Granite slope landslides caused by 2005 Fukuoka-Ken Seiho-Oki Earthquake

矢野 健二\*, 長谷川怜思\*\*, 東谷 謙\*\*\*  
日本応用地質学会九州支部地震ワーキンググループ\*\*\*\*  
Kenji YANO, Satoshi HASEGAWA, Ken HIGASHIDANI  
and Earthquake Working Group of JSEG Kyushu Branch

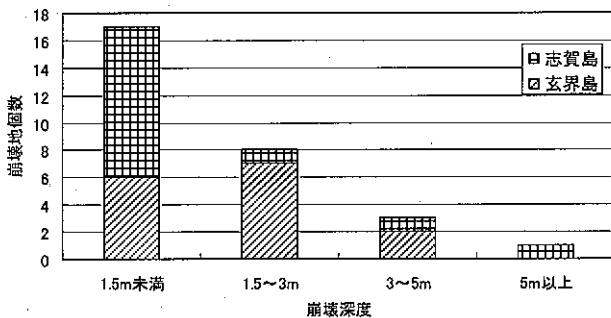
崩壊深度は1.5m未満の崩壊が全28例中18箇所、3m未満のものを含めると28箇所中25例となり、浅い崩壊が主体である(図-2)。

図-2 崩壊深度の分布

崩壊深度3m以上は玄界島の2例、志賀島の1例であるが、これも崩壊深度は3mであるため、崩壊深度が3mをこえるものは志賀島の大規模崩壊地の1例だけである。なお、崩壊規模が大きい志賀島の1例については7章で詳細に述べる。

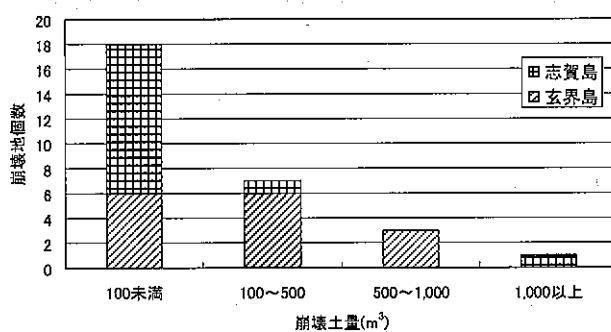
崩壊土量については、図-3に示す。崩壊土量は500m<sup>3</sup>未満のものが28例中24箇所、100m<sup>3</sup>未満の極小規模のに限れば18箇所を占める。1,000m<sup>3</sup>を超えるものは、志賀島の大規模崩壊地以外には見られない。

図-3 崩壊土量の頻度分布

両地区の比較では、志賀島の方がより小規模のものが多。これは志賀島の崩壊のほとんどが小起伏山地内の斜面裾部で発生したものであることに起因している。

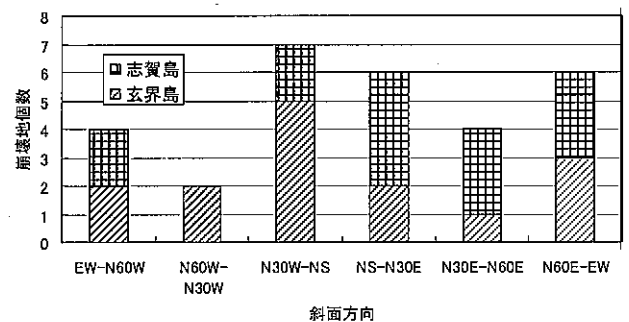
崩壊斜面の走向方向は図-4に示したとおりであり、志賀島では概ねNE方向が多く、大規模崩壊地はNNW方向を示す。一方玄界島ではNW~NNW方向が卓越している。ただ、全体としては系統性はみられない。

図-4 崩壊斜面の走向方向

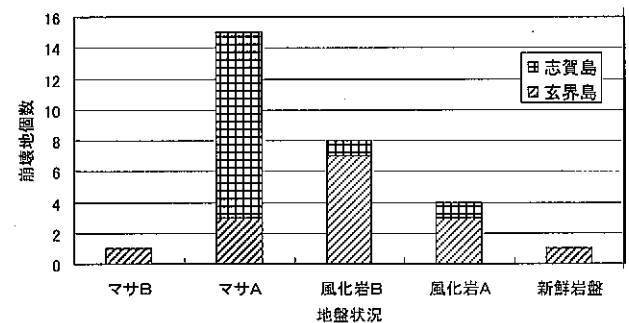
崩壊地の地質条件では崩壊がどのような地層で、どのような風化条件で発生したか、また地質構造的な要因があるのかどうか重要となる。今回は花崗岩が分布する斜面の崩壊を対象としているため、風化状態に着目し、崩壊地の地盤を表-1の区分で分類し、図-5に示した。

マサB、マサA、風化花崗岩Bでの崩壊は厚さ数m程度の強風化層が地震の震動を受けることでバランスを崩し表層崩壊に至ったものである。一方、風化花崗岩Aや花崗岩(新鮮岩盤)で崩壊している事例では、志賀島での1例を除き、分離面によりブロック化した岩塊がトップリング崩壊したものである。志賀島の1例では、背面

図-5 崩壊地の地盤状況

に存在する高角度の亀裂が崩壊に強く関与している（7章に詳述する）。いずれも地質構造的要因が強いものである。志賀島ではマサAや風化花崗岩Bでの崩壊が圧倒的に多い。玄界島ではマサB、マサA、風化花崗岩Bでの崩壊が多いが、風化花崗岩Aや花崗岩（新鮮岩盤）での崩壊事例もある。両地区での違いについて、志賀島は東海岸を除き、島の大半が小起伏山地～丘陵地で、玄界島に比べ花崗岩の風化層の厚い斜面が広く分布することが考えられる。

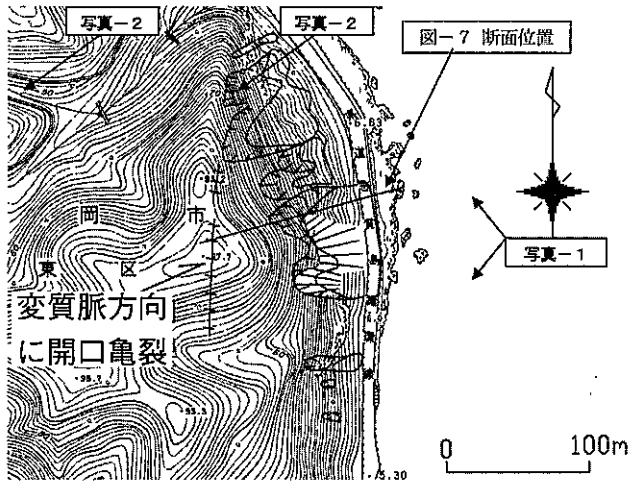
崩壊地の平面図を図-6に、模式断面図を図-7に示す。斜面走向はN10°～N20°Wで、いくつかの小ブロックに分かれるが、全体で幅約350m、高さ約80mに及ぶ。崩壊頂部では高さ約10mの滑落崖を形成し、滑落崖より下方の斜面勾配は約35°～40°で、崩積土塊が堆積して

図-6 志賀島大規模崩壊地位置図

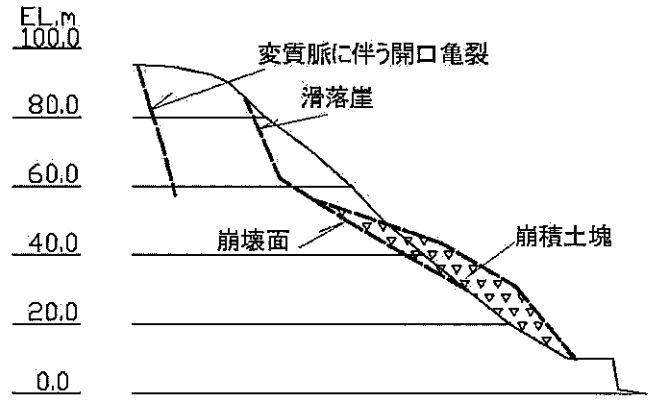
図-7 志賀島大規模崩壊地模式断面図 (H/V=1.0)

いる。崩壊深度は約10m、崩壊土量はおおよそ105,000m<sup>3</sup>程度と見積もられる。滑落崖は、走向N0°～10°Eで海側に70°～80°傾斜し、変質粘土が付着した節理面に規制されており、風化花崗岩Bが露出している。滑落崖は遷急線直下に生じているが、その延長は開口亀裂として、尾根を横断して連続している。このことは、特定の分離面を背面として崩壊が生じていることを示している。崩壊物はほとんどが風化花崗岩B～風化花崗岩Aを主体とするが、一部新鮮な岩片も混じる。

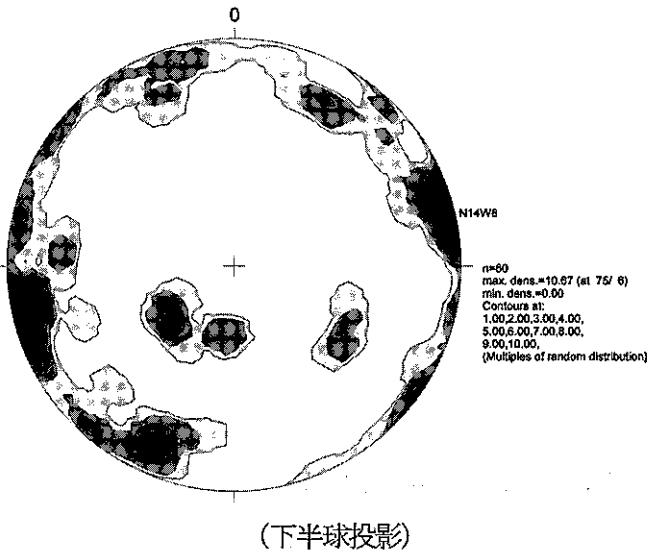
図-8 志賀島海岸露頭での分離面方向分布

崩壊地周辺地域で測定した花崗岩の分離面の方向を図-8に示す。ここで見られる分離面は節理面であり、一部は変質脈である。卓越する走向方向は概ねNNW-SSEで、高角度傾斜を示す。この走向方向は概ね斜面の傾斜方向と直交している。滑落崖を規制している変質鉱物脈もこの系統のものであり、このような分離面の存在が、崩壊の素因としてあることを示している。

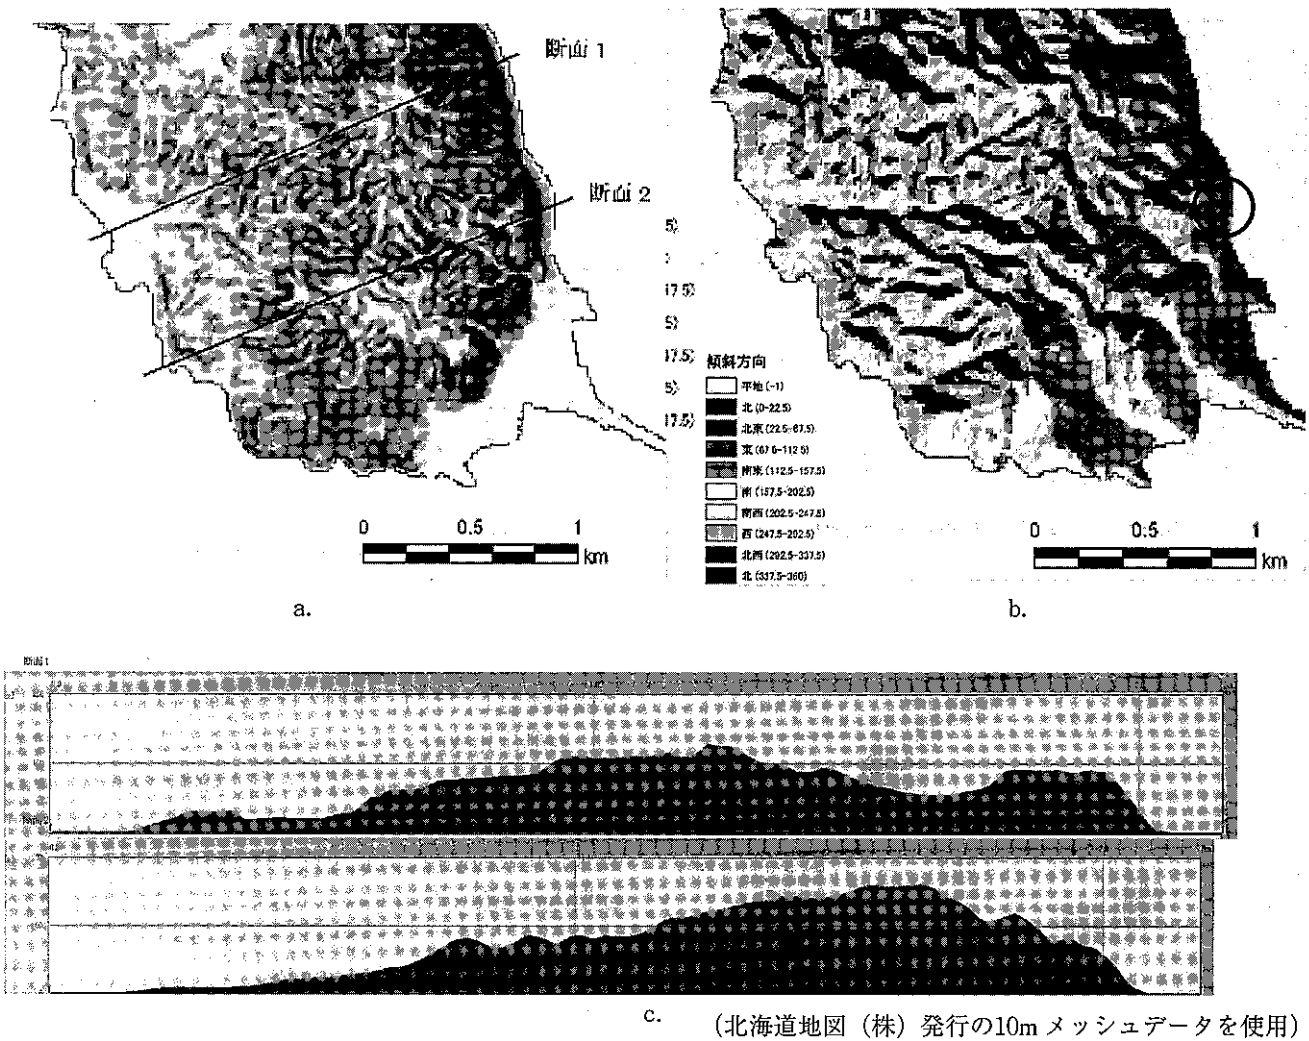
志賀島は図-9 (a) のように東側で地形勾配がきつく、中央部から西側にかけてなだらかな地形を示す。これを地形断面図で見ると、図-9 (c) のように東西で非対称な斜面を呈しており、東側では急斜面が連続するのに対し、西側は比較的なだらかな斜面からなる。その中でも大規模崩壊地は急勾配で標高も高い東側に位置している。傾斜方向区分を示した図-9 (b) においては、今回の崩壊地が比較的連続した面を持つ東傾斜の斜面であることが明らかとなった。

図-9 地形区分および断面図 a. 傾斜角 (傾斜が急なほど濃色) b. 傾斜方向 (丸印が崩壊地斜面) c. 断面図

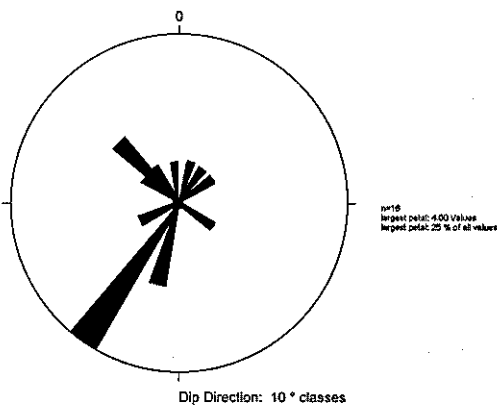
地震の震源地は志賀島・玄界島から見て北西方向に当たる。図-10は志賀島での擦痕や墓石倒壊方向を示したものであり、これを見ると、卓越する揺れの方向は概ねNE-SW方向であることが解る。

大規模崩壊が発生した斜面は東～東北東方向に開放された斜面であることから、この斜面はSH波の振動をほぼ直交する方向に受けたと考えられる。

大規模崩壊は、東～北東に開放された急勾配の斜面にあり、同様の勾配、高さ、面積、方向を有する斜面は当該地域の他にはない。さらに斜面傾斜方向に直行する分離面が卓越しており、それが崩壊を生じやすい地質的素因になっている。それに加えて、当該地域が地震による表面波の振動を強く受ける斜面方向を持っていたことは、斜面方向が崩壊の素因であったと考えられる。

図-10 石碑・墓石の転倒・擦痕方向
