2005年7月10日大分県九重町で発生した 土石流災害について

THE DEBRIS FLOW DISASTER IN KOKONOE, OITA PREFECTURE ON JULY 10, 2005.

高岡広樹¹・橋本晴行²・疋田誠³・山崎一彦¹・寺脇学¹
Hiroki TAKAOKA, Haruyuki HASHIMOTO, Makoto HIKIDA, Kazuhiko YAMASAKI and
Manabu TERAWAKI

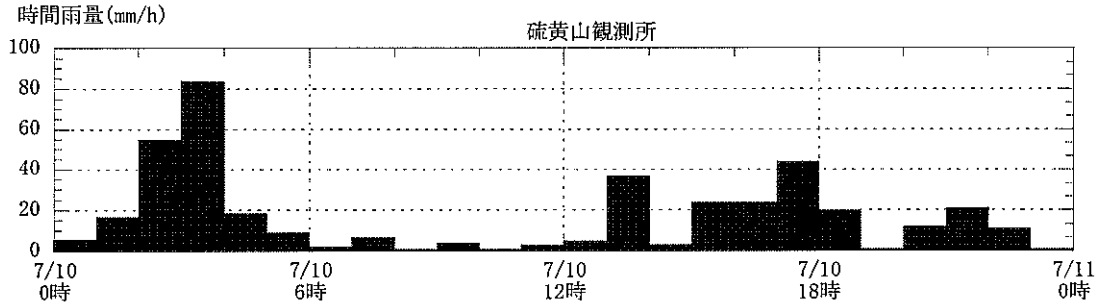
図-3 災害の経緯と行政機関の対応

図-3は、7月10日の硫黄山観測所における雨量と災害の経緯、行政機関の対応を時系列に表したものである。3時から4時にかけて各地で氾濫・浸水被害が発生したことが分かる。6時前後には流木による河道の閉塞や橋梁の破損・流出が観測されている。特に、豊後渡橋(図-1中+印)では、大量の流木が堰きとめられ、それにより豊後渡橋は破壊・一部流出した。最大時間雨量に対応するように3時前後から流域の各地で崩壊・土石流が発生し、それにより河道閉塞・氾濫が発生したことが伺える。

行政機関の対応を見ると、2時30分に大分気象台が日田・玖珠地域に大雨・洪水警報を発令した。大部分の災害は3時から4時の間に発生したものと推測されるが、九重町の災害対策本部設置は4時00分であった。ましてや、その災害に対する避難勧告発令はなかった。また、大分気象台が「九重町付近では、過去数年間で最も土砂災害の危険性が高まっ

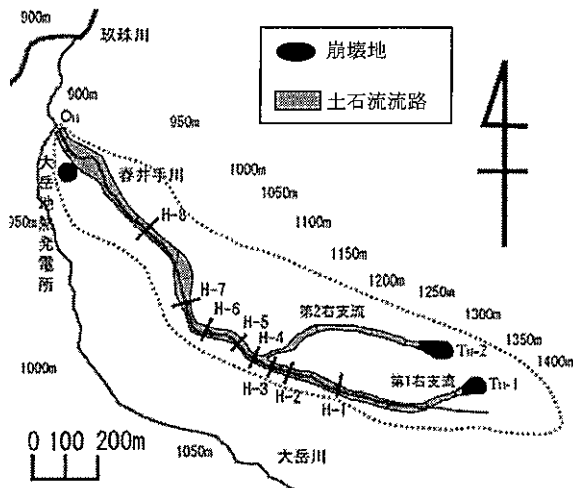
図-4 春井手川で発生した土石流の流下状況の平面図

7月10日3時頃、春井手川において2箇所崩壊が発生し、崩壊土砂はそれぞれ土石流となって流下した。その結果、大岳川との合流点付近に位置している九州電力大岳地熱発電所の施設の一部が被災し、甚大な被害を受けた。図-4は、春井手川において土石流が流下した流路の平面図を示している。写真判読により崩壊部と土石流部を区分した。また、図-5は土石流の流路に沿って2500分の1の地形図より縦断面図を求めたものである。H-1からH-8は流路の横断面形状を測定した位置を示す。図-6にその横断面図を示す。

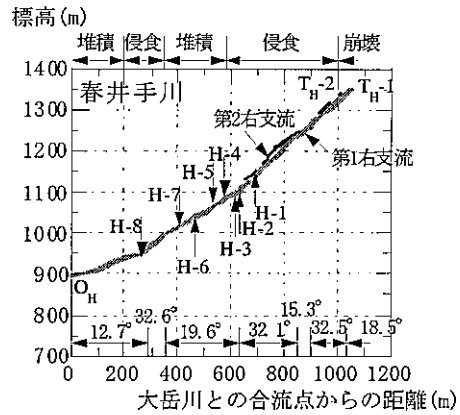
図-5 春井手川の縦断面図

現地調査によると、土石流は河道侵食と土砂堆積を繰り返し流下していた。縦断面図を見てみると、第1右支流と第2右支流の合流点付近で河床勾配が32.1°から19.6°に急減しており、その付近から下

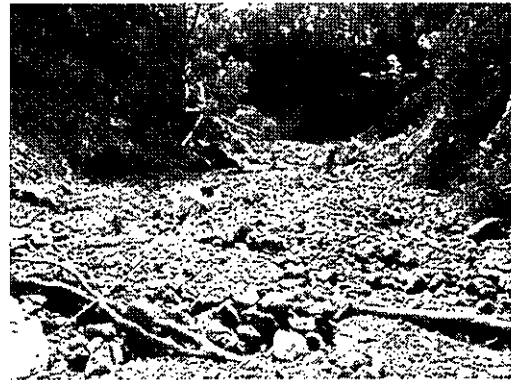
流で土砂堆積が認められた(写真-2)。さらに、大岳川との合流点から350m付近で再び河床は 32.6° と急勾配を呈し、土石流は河床と側岸を侵食しながら流下し、流路は深い谷地形を呈していた(写真-3)。合流点から300mまでの勾配は 12.7° を示し、土砂堆積が顕著であった。

写真-2 春井手川で発生した土石流の土砂堆積の状況(下流から上流方向を望む)

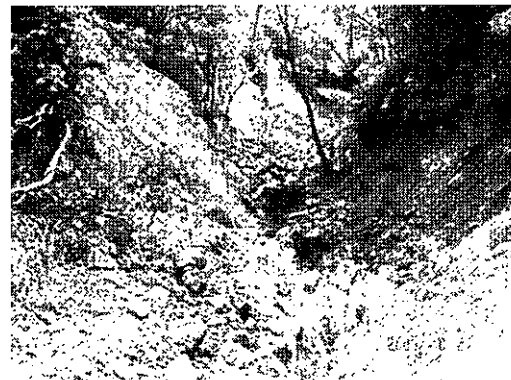
写真-3 春井手川で発生した土石流の河道侵食の状況(下流から上流方向を望む)

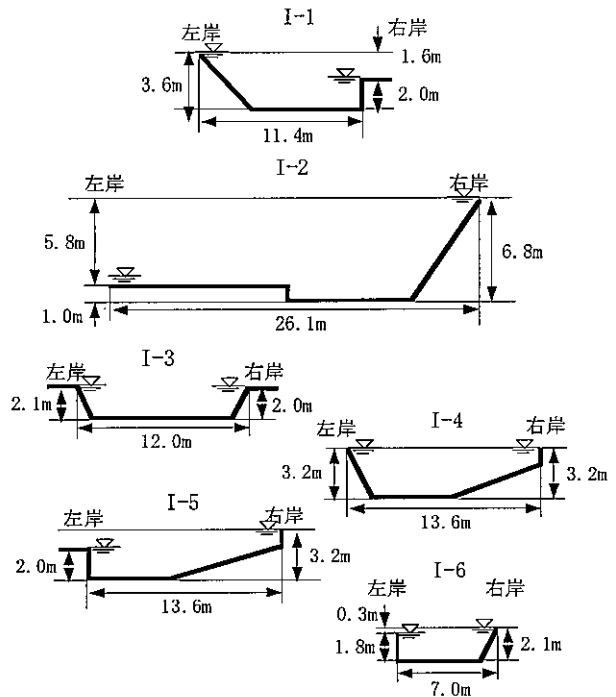
図-9 石原川で発生した土石流の流路断面図

では、土石流により石原川が氾濫し、被害を受けた(写真-5)。I-4、I-5の断面図を見ると、下流のI-5の方がI-4に比べ、左岸の堤防が低く、断面積が小

さくなっていることが分かる。そのため、I-4より下流で氾濫が発生した。住民によると、10日2時半から3時半の間に氾濫が発生したようである。

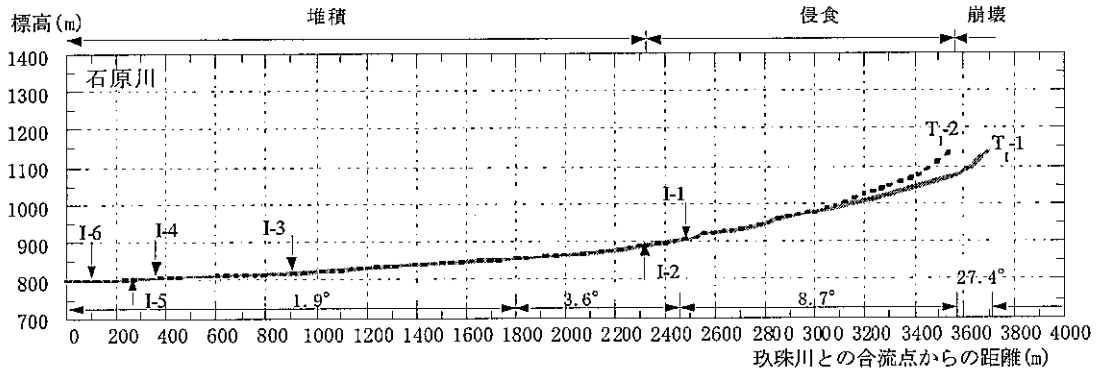
図-8 石原川の縦断面図

縦断面を見ると、春井手川に比べ、比較的緩勾配の河川であることが分かる。現地調査によると、I-1付近では、河道の侵食が顕著であった。I-2から下流で土砂堆積が確認され、堆砂勾配は $1.5\sim 2.2^\circ$ であった。

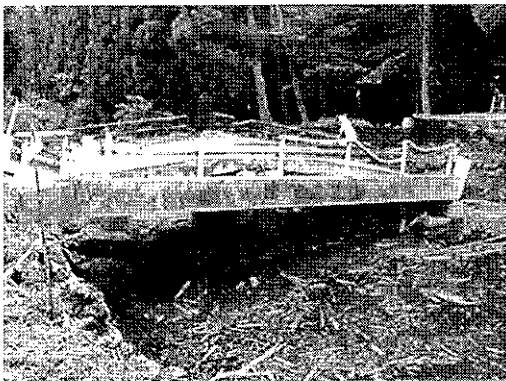
さらに下流のI-3地点には、石原橋があったが、上流から大量の流木が流下し、流木の閉塞により石原橋は破壊され、一部流出した(写真-4)。また、玖珠川との合流点付近に位置している狭間地区の集落

写真-4 破損した石原橋
(上流から下流方向を望む)

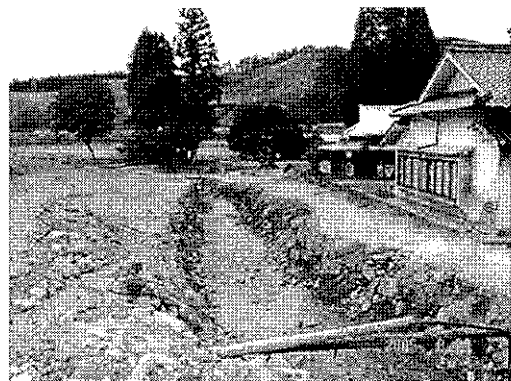
写真-5 石原川と玖珠川との合流点付近の状況
(上流から下流方向を望む)

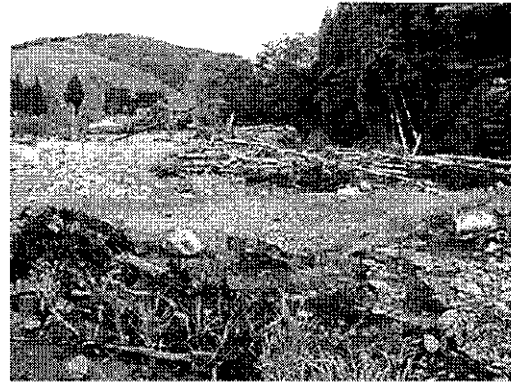
写真-6 土砂堆積により埋没した田畑 (地蔵原川)

地蔵原川では、涌蓋山頂付近で発生した崩壊が土石流となって流下した。縦断面図を見ると、天ヶ谷貯水池から1400mまでは勾配 2.4° と緩勾配を示し、土砂堆積が顕著であった。天ヶ谷貯水池から800m付近に地蔵原地区の集落があったが、土石流はその集落にまで達していた。この付近では、勾配 4.7° で土砂が堆積しており、田畑が完全に埋没していた(写真-6)。さらに、現地調査時には大量の流木が残留していた。
