平成 18 年 7 月豪雨に伴う川内川周辺の被災状況と旧地形

Damage and landform along Sendai River by the heavy rain in 2005
Kozaburo FUKUTSUKA (YACHIYO ENGINEERING CO.,LTD.), Takahito KUROKI (Fukuoka Univ. of Edu.), Masaki IWAFUNE (Shigakukan Univ.)

U-3 【速報】平成18年7月豪雨に伴う川内川周辺の被災状況と旧地形

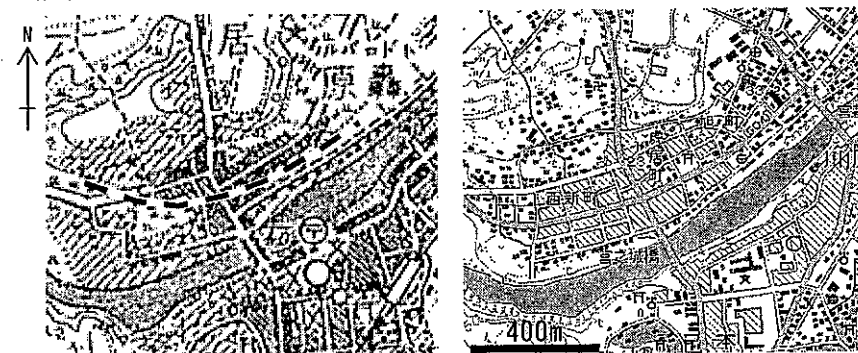
図-1にさつま町宮之城地区の新旧地形図を示す。浸水被害は主に川内川右岸側の低位段丘面(最低位面)に集中している。新旧地形図を比較した結果、被害地域の大部分は戦後に市街地化した箇所であることが分かる。

図-1 宮之城地区の旧版地形図(左:昭和29年 地理調査所発行5万分の1地形図幅「宮之城」と現地形図(右:平成14年 国土地理院発行2万5千分の1地形図幅「宮之城」) ※旧版地形図に示した点線の南側では浸水被害が特に著しい。
