PC 鋼材沿いにひび割れが発生した PC ポストテンション T 桁橋の調査・診断

八千代エンジニアリング株式会社 正会員 ○中島 道浩
 八千代エンジニアリング株式会社 正会員 河辺 真一
 八千代エンジニアリング株式会社 渡辺 真澄
 八千代エンジニアリング株式会社 吉岡 正幸

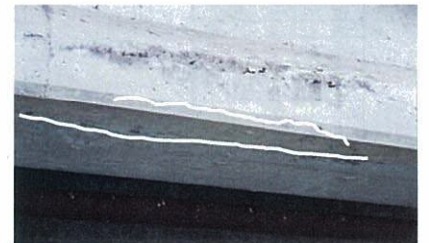
PC 鋼材沿いのひび割れ状況を写真-1 および写真-2 に示す。また、ひび割れ要因推定のために実施した調査項目および調査結果を表-1 に示す。

写真-1 主桁下フランジひび割れ

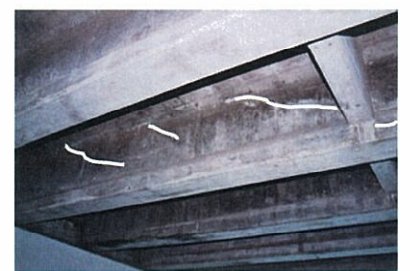
写真-2 主桁ウェブひび割れ

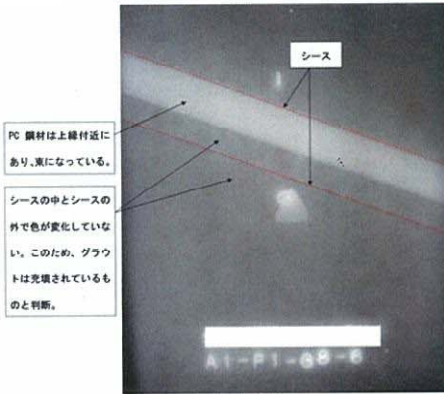
PC 鋼材沿いのひび割れ要因推定のために、X線透過撮影によりシーす内のグラウト充填状況の確認を行った。調査の結果、シーすの内部状況が確認することができ、グラウトの充填不足および PC 鋼材のゆるみ状況が存在すると推定することができた。写真-3 にグラウトが空隙無く充填された健全な状態、写真-4 にグラウト充填不足、写真-5 に PC 鋼材のゆるみ状況を確認した写真を示し、併せてそれぞれの考察を記述した。

写真-3 健全な状態

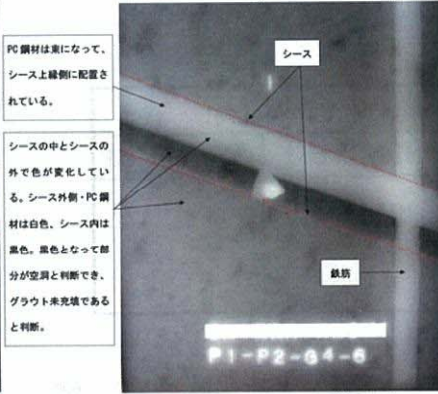
写真-4 グラウト充填不足

なお、本調査で判明したグラウトの充填不足については、鋼材の保護のためにグラウトの再充填を計画した。鋼材のゆるみについては、主桁の耐荷力照査を行い安全性が確保されていることを確認した。

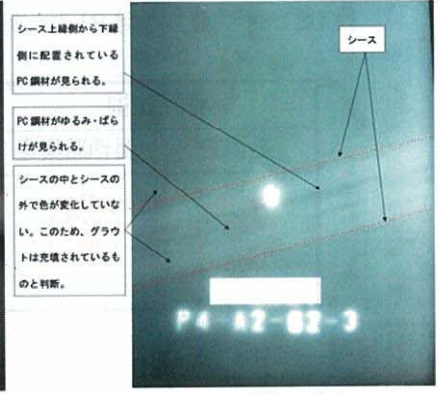
写真-5 PC鋼材のゆるみ

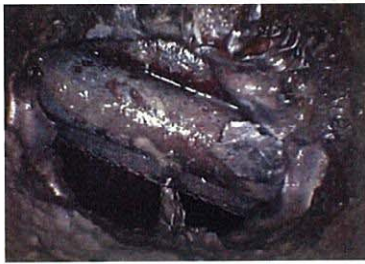
写真-6 グラウト充填不足

状況、グラウト充填不足と推定した箇所 PC 鋼材の腐食状況を確認することを目的に、主桁側面からドリル削孔を行い、CCD カメラにより内部の状況を目視確認した。写真-6 にグラウト充填不足を認めた箇所の内部状況の写真を示す。写真-7 に PC 鋼材のゆるみを認めた部分の内部状況の写真を示す。写真-6 ではシー管内に水が充満している状況が確認された。

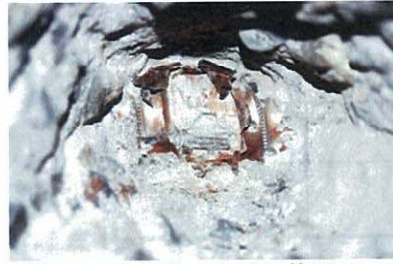
写真-7 PC鋼材のゆるみ箇所

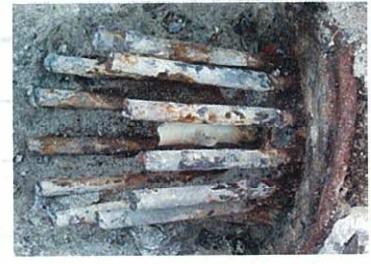
写真-8 PC鋼材上縁定着部はつり

ゆるみが確認された PC 鋼材は主桁上縁定着であったことから、定着部背面をはつり PC 鋼材の余長切断部の長さを計測した (写真-8)。計測結果は図-4 に示す通り余長が 61~96mm であり、ゆるみの状況が確認できた。

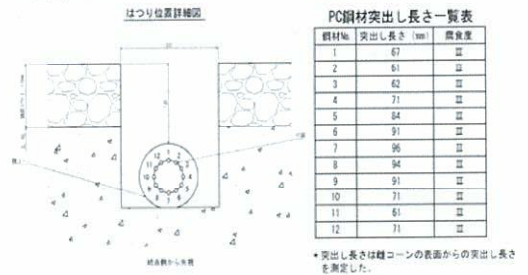
図-4 写真-8 に対する PC 鋼材長図
