P36. 熱赤外線映像法を用いた湧水箇所の検討

—鹿児島県南大隅町根占山本地区の深層崩壊斜面を例として—
Study on groundwater using thermal infrared imaging method

○福塚 康三郎（八千代エンジニアリング株式会社 九州支店）（会員）
池上 浩平（大和探査技術株式会社 九州支店）
上木崎 涼一（鹿児島県 大隅地域振興局 建設部）
Kozaburo Fukuzuka, Kohei Ikegami and Ryoichi Kamikisaki

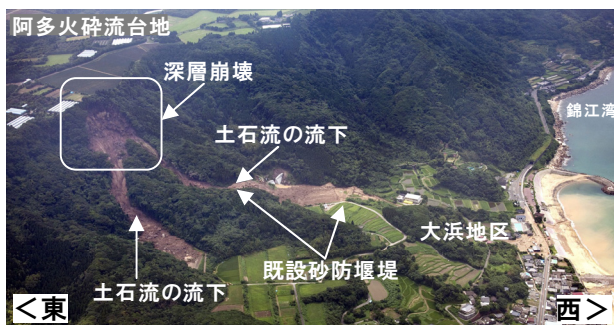
今回災害が発生した船石川は鹿児島県南東部、大隅半島南西岸の阿多火砕流台地の西側縁部に位置する。流域面積は0.36km²で今回災害が発生した右支溪と本川からなる。傾斜が緩やかな斜面には主に阿多火砕流堆積物の非溶結部が分布しているが、主に溶結部から構成される火砕流台地の上部には圃場整備された平坦面が広がり、顕著な谷地形は認められない(写真-1)。

当該斜面において発生した深層崩壊の発生機構としては、阿多火砕流堆積物の溶結部と非溶結部との境界付近からの湧水が非溶結部を侵食したことにより、湧水箇所の上部に位置する溶結部の脚部が不安定化し、上部斜面が崩壊したものと考えられている¹⁾。

写真-1 深層崩壊の発生状況(2010年7月7日撮影)

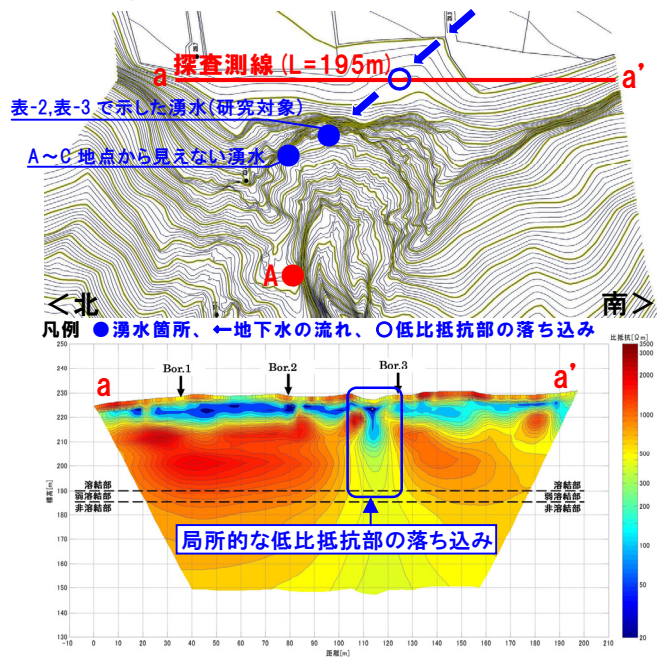
崩壊斜面背後において、高密度電気探査を行い、湧水箇所と水みちの連続性を検討した。本研究では、2極法配置により取得したデータを4極に変換し、2極・4極データを合成解析することで比抵抗値の分解能向上を図った。なお、解析には大和探査技術㈱が所有する直流比抵抗法2次元解析用プログラム(改良版)を使用した。その結果、溶結部中に局所的な低比抵抗部の落ち込みが明瞭に確認され、これと湧水箇所を結ぶラインに沿って地下水が伏流しているものと推定される。

図-2 高密度電気探査結果(上:測線配置、下:解析結果)
