# 稗田山崩土の不安定土塊と浦川への流出の可能性について

八千代エンジニアリング株式会社 ○池田誠 目晋一 金井匡 横尾公博 矢野孝樹  
国土交通省北陸地方整備局松本砂防事務所 野村昌弘 吉田俊康 判田乾一

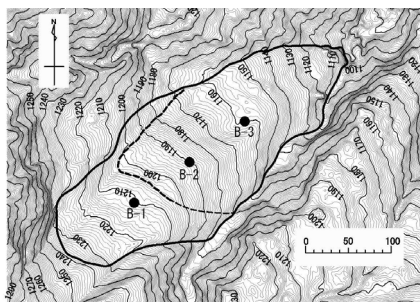
図-2 不安定土塊平面図

不安定土塊の緩斜面の表層部には多数の段差地形(高さ30~100cm程度)や開口亀裂(幅20~40cm)が形成されており、緩斜面部分の左支沢沿いには幅1m程度の筋状の凹地形が上部へ連続し、上方では側方滑落崖と考えられる崖や頂部緩斜面と考えられる平坦面が形成されていた。

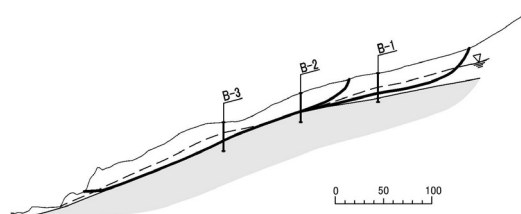
図-3 不安定土塊断面図

- ① 基盤岩は来馬層群の泥質岩からなる。大小様々な大きさの緑色岩および砂岩の礫を混在している。
- ② 基盤岩の上位を、稗田山崩壊堆積物が覆う。調査地の稗田山崩壊堆積物は、概ね玉石混じり砂礫であるが、基質が流失している部分が多い。また、部分的に礫が風化し、礫混じり粘土状を呈する。
- ③ 稗田山崩壊堆積物と基盤岩境界面付近に数cmの礫を多含する厚さ1~2mの粘土層を確認した。

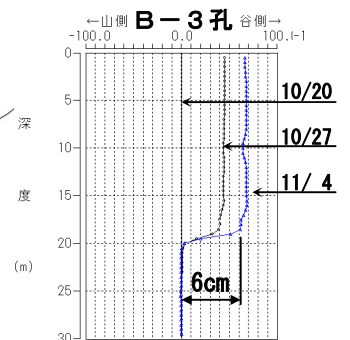
図-4 孔内傾斜計観測結果

- ① 孔内傾斜計・パイプひずみ計ともに、稗田山崩壊堆積物と基盤岩境界面の粘土層位置にて明瞭な変位を確認することができた。
- ② B-3孔の孔内傾斜計による15日間の変位量は、約6cm(月換算で12cm/月)であった。
- ③ 設置から21日目の観測時、孔内傾斜計のプロープが挿入できない程の著しい変位が生じた。

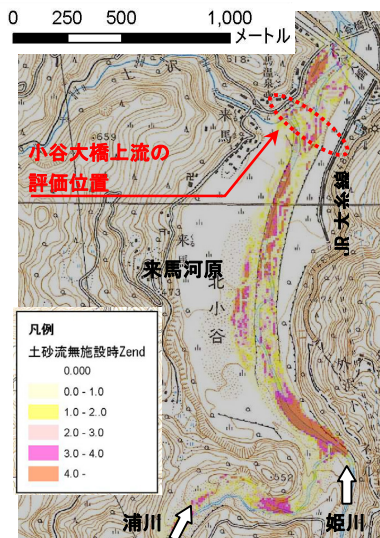
図-5 姫川での土砂堆積状況

- 浦川流域内では、保全対象物の比高が高く、氾濫等の影響は生じないことを確認した。
- 姫川本川の小谷大橋付近では、4m程度の河床上昇が認められ、姫川のピーク流量が流下した際には、JR大糸線の盛土末端まで水位が上昇する恐れがあることが想定された。
