平成 23 年 7 月新潟・福島豪雨を教訓とした 五十嵐川等における今後の治水対策

Future flood control measures of Ikarashikawa-river learned from the
Niigata-Fukushima heavy rain in July 2011 .

This time, the damage in the section (downstream Ikarashigawa, Kariyatagawa) of river improvement after heavy rain in July 2004 was small. But, in the upstream and tributaries, Dike breaks and Overtoppings has occurred. From a damaged situation like this, analyzed the mechanism of disaster, and verified the flood control measures which were conducted after July 2004. Examined the disaster rehabilitation policy at ikarashikawa-river.kakuma-river and siotani-river. This time, rainfall was more than the scale of the plan. As a countermeasure to excess flood, were studied hard measures and soft measures.

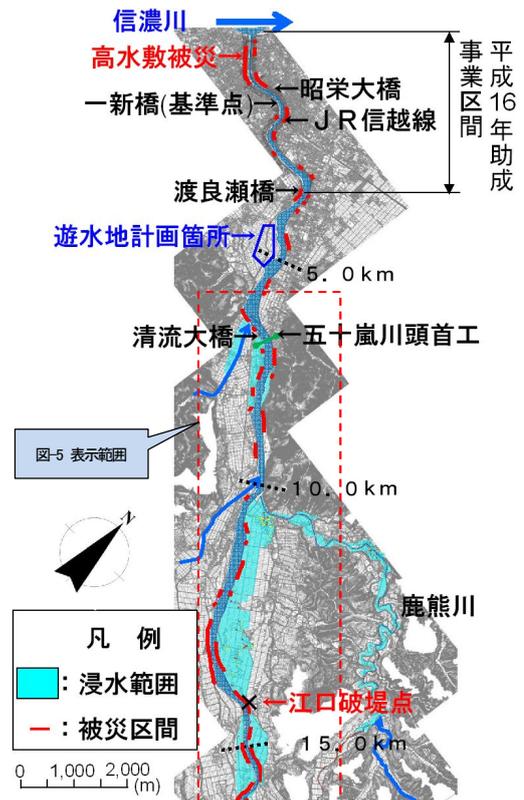
図-3 五十嵐川の被災状況と主要地点

平成16年7月13日洪水では、五十嵐川で1地点(三条市街地)、刈谷田川で8地点の破堤が生じた。平成23年7月洪水では、破堤は五十嵐川の1地点(上流郊外)に留まった(図-3参照)。

五十嵐川では、既設ダム嵩上げ、遊水地新設(図-3)により流出量を抑制すると共に、河道改修によりレベル1洪水をH.W.L以下で流下させる改良復旧方針を採用した。

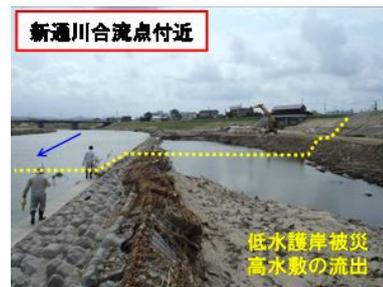
写真-1 五十嵐川下流左岸の高水敷被災(図-3 参照)

しかし、五十嵐川では全川にわたり護岸等の施設被害(写真-1)が数多く発生した。平成16年豪雨後に改良した助成事業区間(下流約4km区間)ではHWLを越え堤防満杯で流下する状態となった。これより上流区間では、平成16年を上回る規模の出水により、破堤(写真-2)、越水による浸水、河岸決壊による住家、県道の流出が発生した。

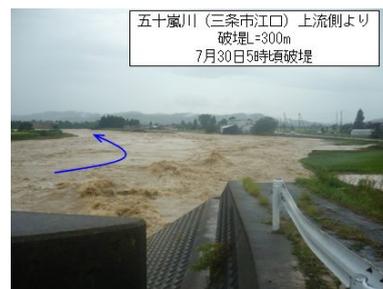
写真-2 五十嵐川上流右岸・江口破堤箇所(図-3 参照)

五十嵐川下流の渡良瀬橋(図-3)観測水位を、図-4に黒点で示す。ハイトグラフは一山目>二山目の関係(図-2)であったが、笠堀ダム、大谷ダムの調節でハイドログラフは二山目が大きくなった。この結果より、一山目(29日18:00)では越水被害で収まったが、二山目(30日5:00)ピーク付近で江口地点が破堤し、浸水被害が拡大したと推定した。

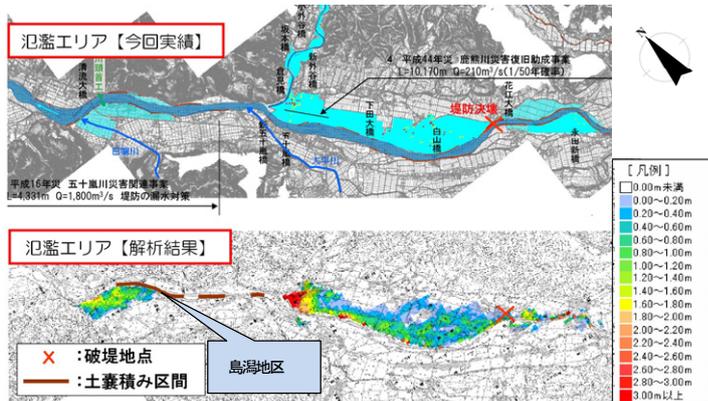
破堤幅、破堤時刻証言、浸水実績で検証した氾濫解析結果(図-5)は、破堤地点下流の渡良瀬橋水位も図-4に赤線で示すように良く再現できた。その結果、一新橋(基準点)における実績のダム洪水調節、氾濫および越水を考慮した被災時の到達流量を約2,500m³/sと推定した(表-3)。

図-5 五十嵐江口地点破堤(×印) 氾濫の再現結果

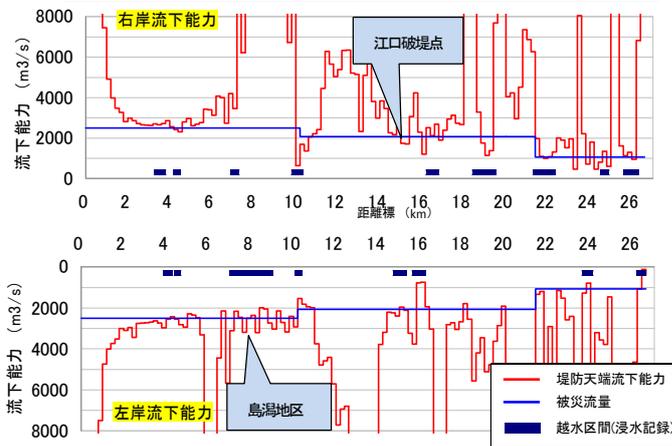
図-6 五十嵐川流下能力と被災流量、越水・破堤箇所

越水実績区間が流下能力不足箇所と一致している事を確認した。

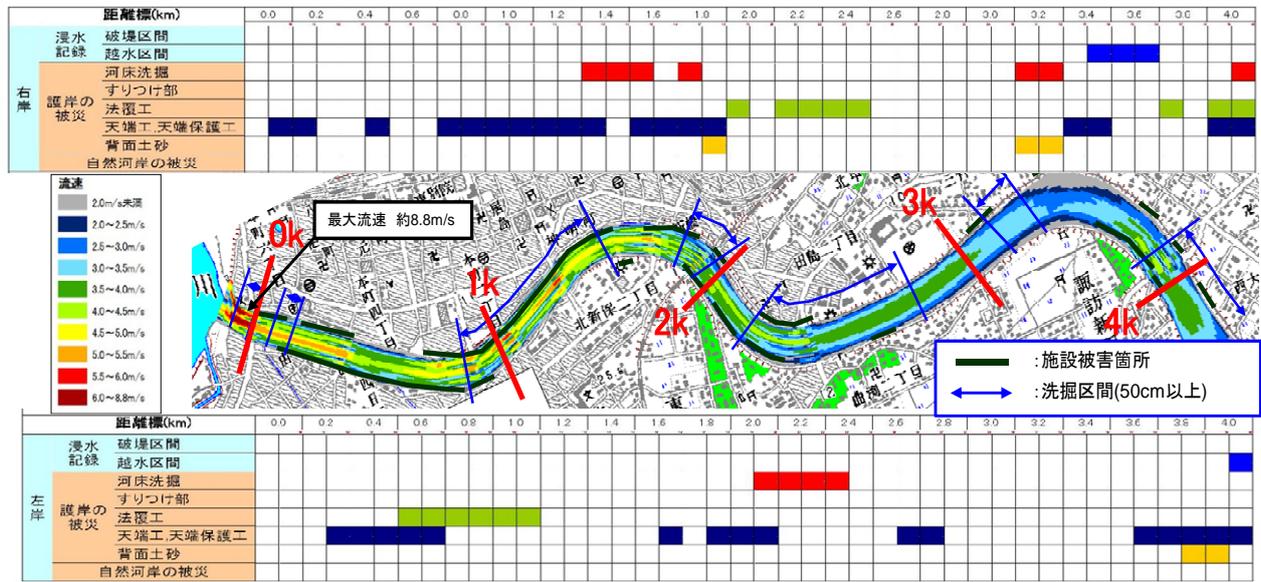
図-7 五十嵐川下流部の流速分布と被災箇所

これらの条件を考慮した平面二次元非常流況解析の結果、図-7のように、合流部および外岸側を中心に設計流速約4m/s(表-4)を超える高流速が水際・護岸沿いで発生していた。特徴的な点として、一部区間では前後区間の河道線形や橋脚の位置関係により、内岸側で高流速が発生し、護岸の被災要因となっていたと推定される。

水中施工と土工事の少ないタレ式護岸を湾曲に関係なく採用し、タレ長さは洗掘実績から1mに設定した。約4m/sの設計流速(表-4)を超過した区間(図-7)では、めくれ、流出などの被災が多く発生した。

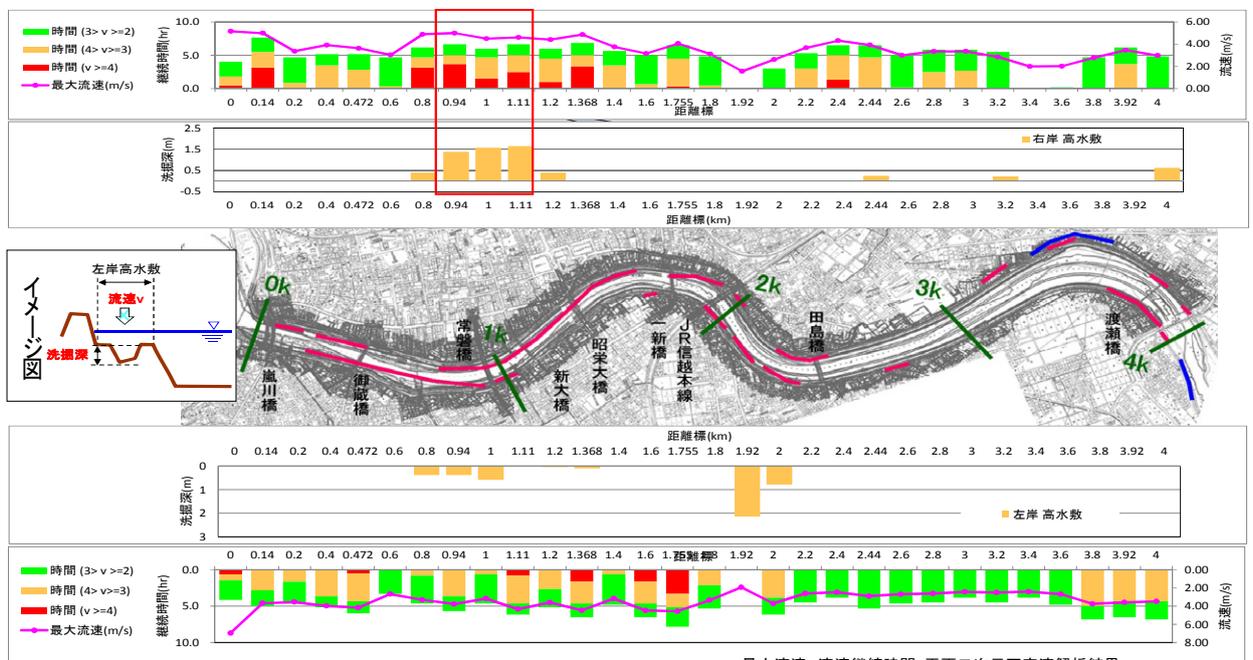
図-8 五十嵐川下流部の流速継続時間と高水敷洗掘深

また、一次元不定流計算結果より、流速ごとの継続時間を算出し図-8に示した。洗掘深の大きい区間については、相対的に高流速の継続時間が長い傾向が見られ、被害規模を拡大した一因と考えられる。

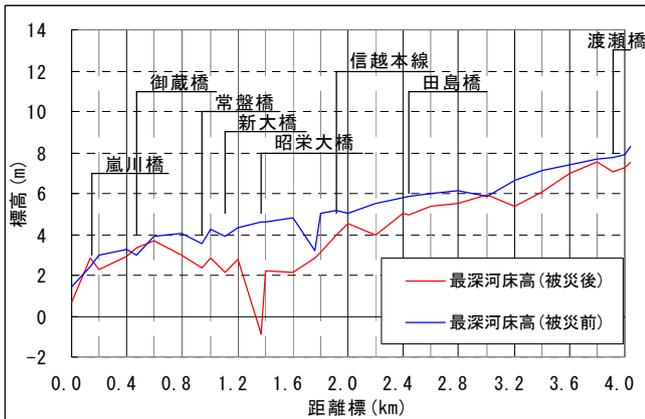
昭栄大橋(図-3)付近の河道では、被災直後の測量により、河床が約5m洗掘された状況が確認された。図-9で特徴的なように周辺より洗掘深が極端に大きい状況であったことから、周辺の地質、土質情報を整理した。水害地形分類図からは旧川付近に位置することが分かり、洗掘メカニズムに関わる特徴を次のとおり整理した。

①初期河床付近に腐植物混じりの土層が残存し、洗掘さ

れやすい状態にあった可能性が推定される。

②洗掘の下げ止まりとなった標高 T.P.0.0～-1.0m 付近には、N値40以上の締まりの良い粗砂が分布した。

図-9 五十嵐川の河床洗掘状況

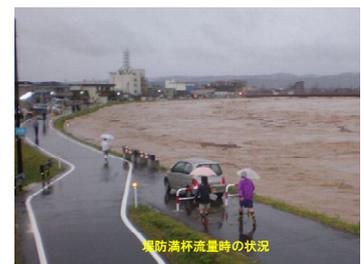
②地域防災および意識に関する課題：島潟地区(図-5)では、越水による堤防裏のり侵食が一部で生じたが、約2kmの土嚢積で浸水範囲を約半分に抑えた。しかし、高水位状態が長時間続いたため、水防資機材の不足、他地区の状況把握不能などの課題が生じた。また、五十嵐川下流では、避難せずに堤防上で満杯の河川を見物(写真-4)する様子も見られた。

写真-4 五十嵐川下流堤防満杯時
