## 災害報告

## 平成24年7月九州北部豪雨による阿蘇地域の土砂災害

## Debris disasters induced by heavy rainfall in Northern Kyushu District in July 2012

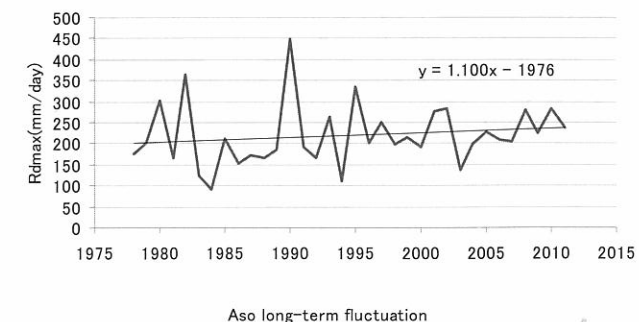
その北側に積乱雲を発生させるが、大量の水蒸気が流入すると、今回のように前線の南縁で積乱雲が発生してその位置で豪雨となる。7月11日～14日では、複数の線状降水帯が長時間停滞することで強雨をもたらされ大雨となったが、これら線状降水帯の形成は、積乱雲が風上(西側)で繰り返し発生するという、バックビルディング形成(吉崎ら, 2007)であった(気象庁, 2012)。さらに、これらの地域では降雨が長期間に増加傾向にある。事例として阿蘇のデータ(図-1)を示すが、由布市や八女市など他の地域でも同様な傾向が見られる。この降雨の増加は、後述する砂防施設の効果を上回る土砂流出を引き起こし、災害の激化に関係すると考える。

図-1 熊本県阿蘇乙姫における年最大日雨量の長期増加(ケンドールの順位相関解析で有意水準5%で有意)

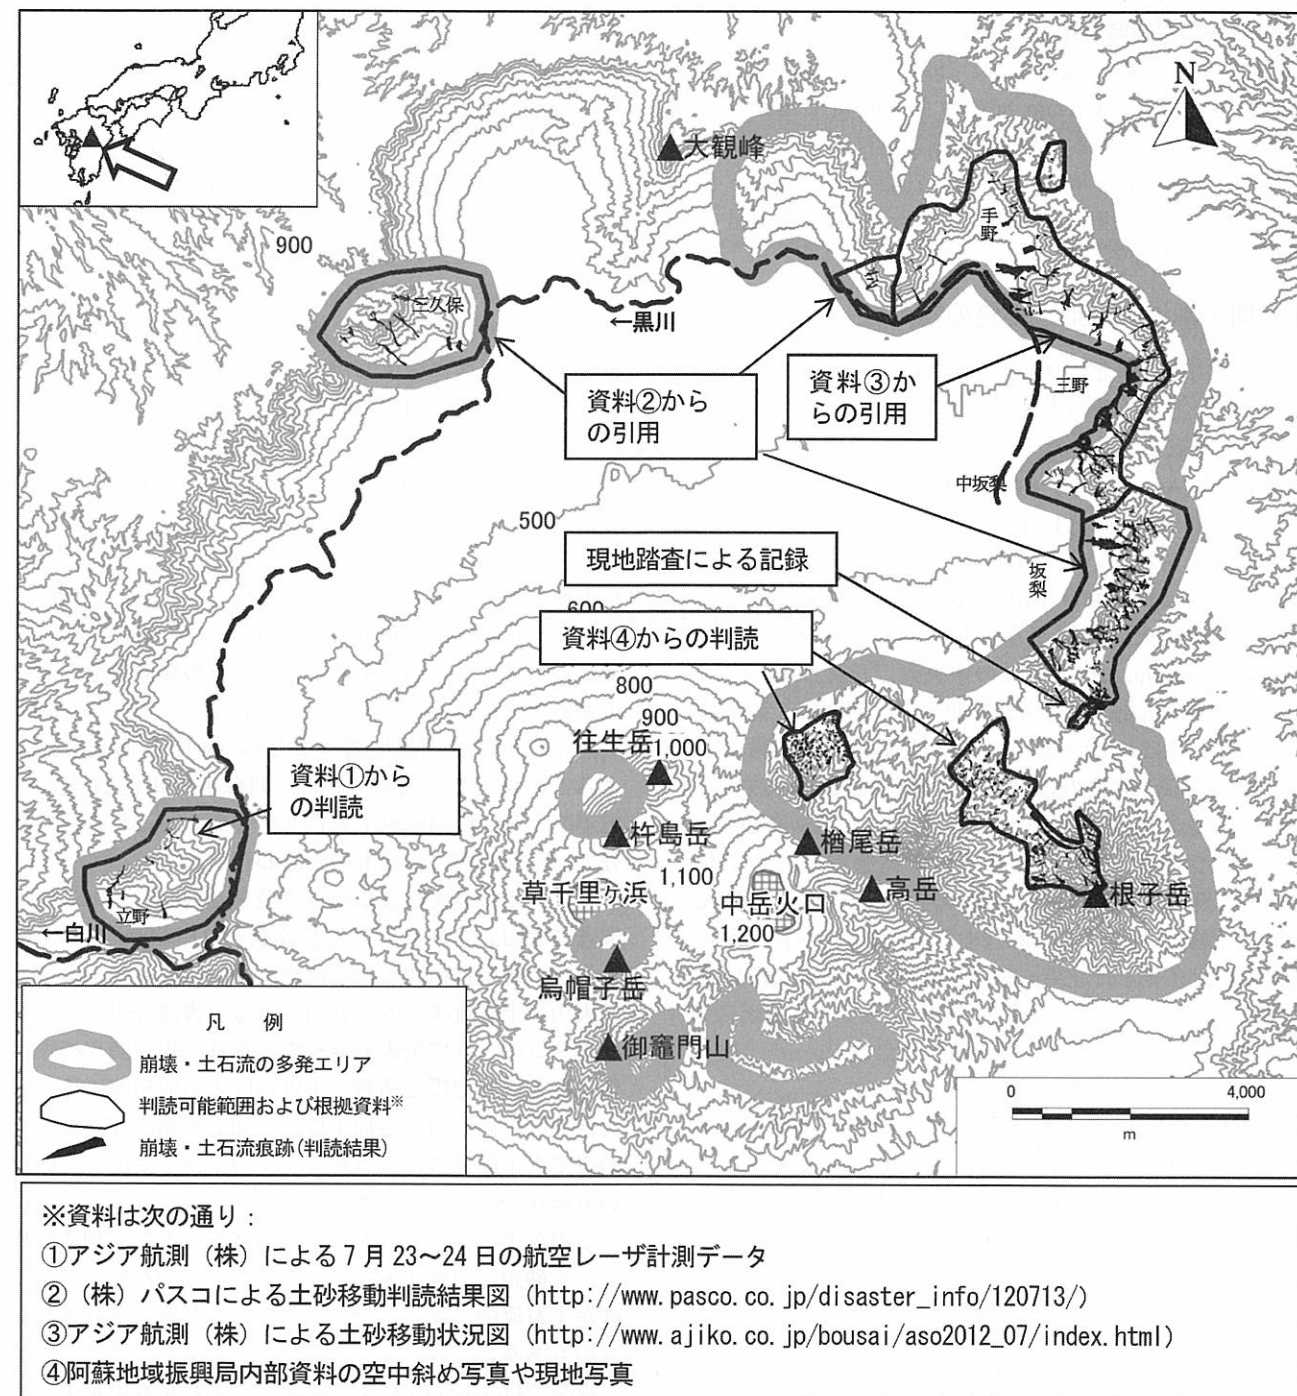
現地踏査の結果、および熊本県阿蘇地域振興局への聞き取り結果から、崩壊・土石流が多発しているエリアを大まかにゾーニングし、そのうち一部の可能な領域については崩壊・土石流痕跡を判読した。作成した崩壊・土石流分布図を図-2に示す。ただし垂直写真が撮影されていないため地形の陰となつて見えない箇所があり、また位置精度も垂直写真による判読と比較すると劣る可能性がある。特に溪床は陰になるため土石流痕跡の判読はほとんどできなかったが、実際には多くの崩壊土砂が土石流となって流下している可能性がある。より精度の

図-2 平成 24 年 7 月九州北部豪雨による崩壊・土石流分布図

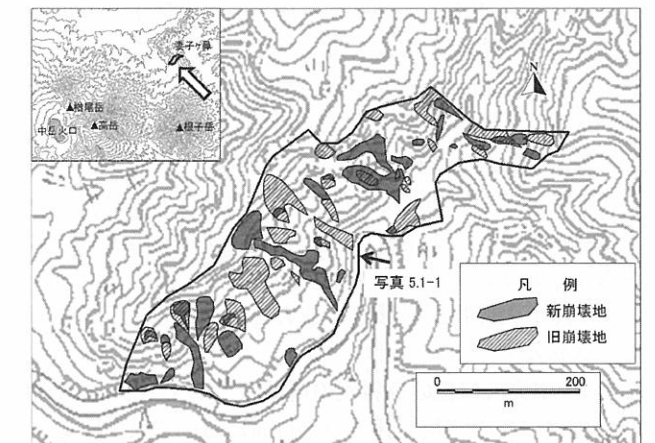
この結果を図-3に示す。図示した範囲においては、新崩壊の大部分は、前回までに崩壊せずに残った斜面表層部が剥落したものであった。ただし一部では、旧崩壊の内部に残った崩壊残土が再崩壊しているものもあった

図-3 今回の災害における新旧崩壊地の位置関係

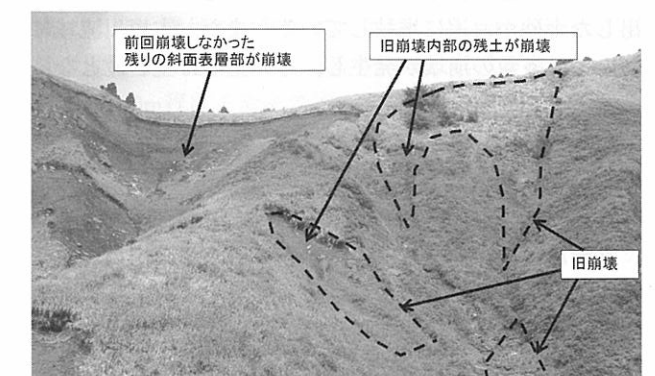
(写真-1)。微地形との関係では、必ずしも0次谷の最凹部で発生している訳ではなく、0次谷の側壁斜面や、平滑斜面、あるいは0次谷に挟まれた凸型斜面で発生しているものも少なからずあった。

写真-1 旧崩壊と新崩壊の例

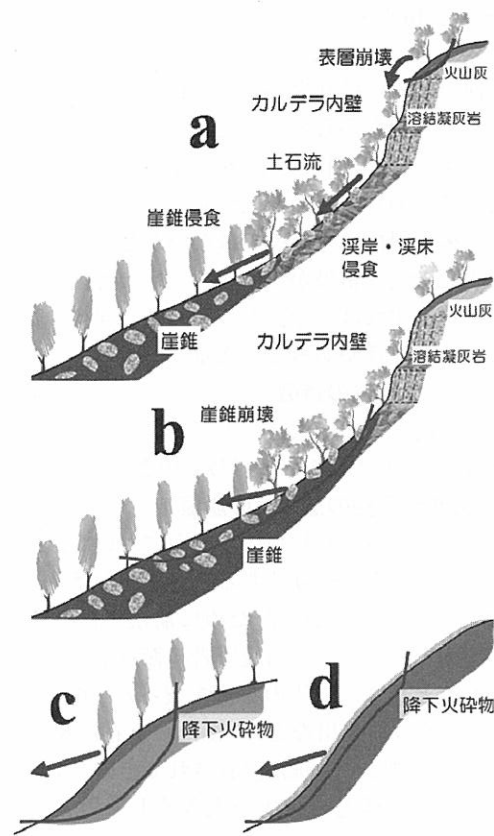
カルデラ壁の草地や林地の急斜面において火山灰を主体とする表層土がすべり落ちる表層崩壊が多数発生した(図-4a)。雨量が多かったために崩壊土砂は流動化し、溪岸・溪床を浸食して溶結凝灰岩の転石や立木を取り込んで土石流となり、下流の集落を襲った(6.1節の新所川, 6.3.1項の土井川など)。また、土石流や出水によりカルデラ壁脚部の崖錐が浸食されて土砂と立木が流出し、下流域に氾濫して被害を大きくしたところもある(6.5節の坂梨など)。

図-4 崩壊の模式図

そこにスギ等が植林されている。今回の災害の特徴として、この崖錐斜面が崩壊して土砂とスギが流下し、被害をもたらした箇所が多数見られる(図-4b)。また、崩壊した土砂や樹木の到達距離が相対的に長いことも特徴である(6.3.2項の一の宮温泉施設被災地など)。

カルデラ壁の裾野に分布する丘陵地には火山灰などの降下火砕物が厚く堆積している(図-4c)。崩壊箇所は少なかったが、あまり急でない斜面において、厚さ4~5mの降下火砕物が崩壊して被害をもたらした(6.2節の三久保など)。

中央火口丘の草地や林地の急斜面において火山灰を主体とする表層土がすべり落ちる表層崩壊が発生した(図-4d)。崩壊は小規模であるが、多数発生したため、流出した土砂が河道に堆積している。また、古恵川流域においては多数の崩壊が発生し、その土砂は土石流となって流下している。

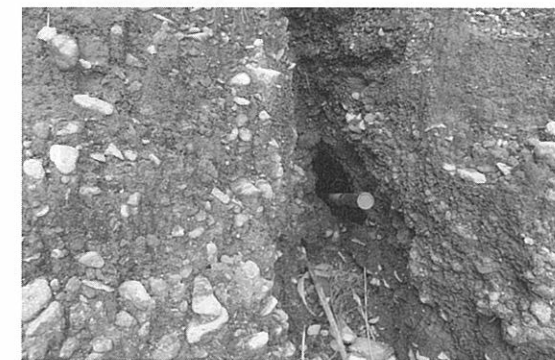
崩壊地内北西側では、砂礫層のうち下位のルーズな層準において大きなパイピングホール(写真-2)が見つかっている。大きなもので 50 cm 大のものが崩壊地面に露出している。崩壊地より北西側道路沿いでも斜面途中から湧水している箇所も認められた。

写真-2 三久保地区の崩壊  
崩壊全景と砂礫層中に見られるパイピングホール  
(北緯 32° 57' 59.2", 東経 131° 1' 46.1")

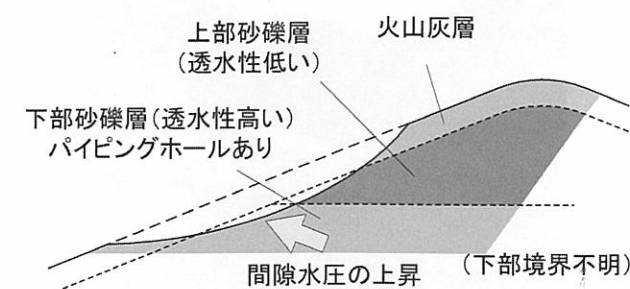
したがって、この箇所での崩壊機構は、外輪山斜面で集水された水が砂礫層を通じて噴き出し、火山灰で覆われた尾根内部の間隙水圧を上昇させたために崩壊したものと推定される(図-5)。

図-5 三久保地区崩壊機構概念図

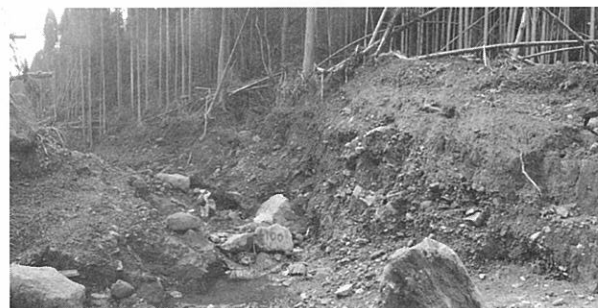
火山灰層を主体とした崩壊土砂は、多量の流水とともに崩壊部下流の柱状節理が発達した溶結凝灰岩岩壁を破壊しながら、溪床を浸食・流下している。途中、左支川との合流部付近で流路が大きく湾曲し、攻撃斜面となる左岸側には多くの流木(スギ)が堆積している(口絵写真-6)。一方、左支川の溪床にはスギの倒木が多く認められるが、著しい土砂流出はない。合流部を流下した土石流は、その下流の狭窄部にて土砂を一旦堆積させるが(堆積勾配約 10°)、多量かつ高速な流水を伴う土砂により、狭窄部下流の溪床・溪岸の浸食が進行している。浸食の著しい区間(河床勾配 13~15° 程度)では、幅 10 m~20 m 程度、高さ 8 m~10 m 程度の浸食跡が認められる(写真-3)。この区間の溪岸部には径 1 m 以上の礫を含む複数層の古い土石流堆積物が認められることから、過去から土石流の発生が繰り返されている溪流であることがわかる。

写真-3 土石流流下区間の浸食状況 (下流から撮影)

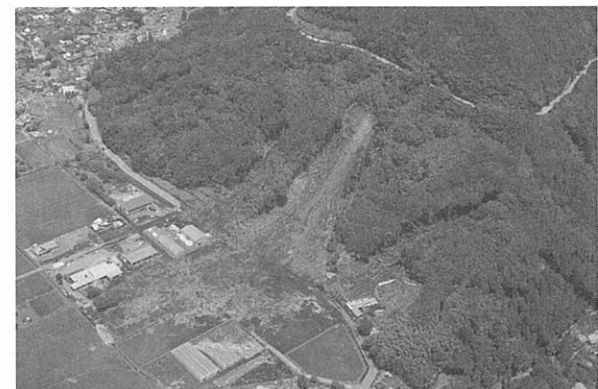
崩壊規模は幅約 30 m、斜面勾配約 30°, 斜面長約 45 m、崩壊深は最大約 4 m であった。写真-4 に崩壊地の斜め写真を示す。崩壊土砂は樹木とともにそのまま下流へ流動化し、崩壊地直下にあった家屋を被災させ、1 名の犠牲者がでた。また、土砂は下流にある道路(県道 213 号線)を越えて氾濫し、ビニールハウスや一の宮温

写真-4 手野地区の災害の状況 (国際航業株式会社/株式会社パスコ 2012年7月15日撮影)

崩壊地には基岩の砂礫層または崖錐堆積物起源と考えられる巨石(最大1m程度)が崩壊地や崩壊地下端の堆積土砂上で多数確認できた。ただし、それらの巨石は崩壊地下端から約60m以上ではほとんど見られなかったことから、道路から下流に流下したのは砂~粘土分を主体とした土砂や流木が主体と考えられる。なお、調査時の9月21日時点では、道路上の土砂・流木はほとんど撤去されていたが、写真-4より、一部の土砂や流木は道路から180m程度離れた水田上まで到達していた。

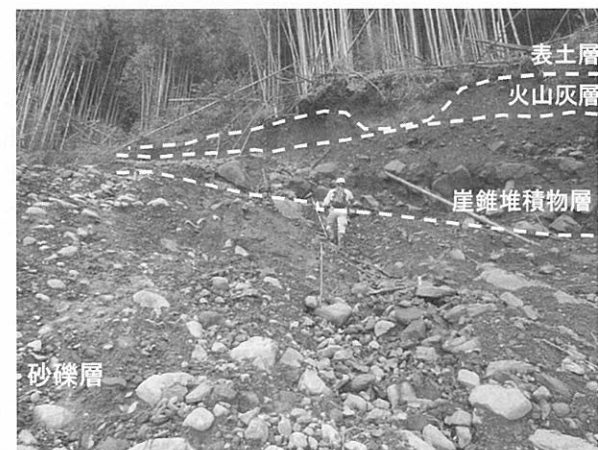
滑落崖(写真-5)には上位から順に、砂~砂礫が混在した茶褐色の表土層、砂分を主体とし有機物を多量に含む灰黒色の火山灰層、茶褐色の砂礫からなる崖錐堆積物層、そして基盤岩には円礫を主体とした砂礫層が分布する。砂礫層は、阿蘇火砕流(Aso-1)より古い堆積物と推察され、固結度は非常に高かった。

これらの層の間隙の状態から推察すると、斜面内に浸透した雨水は基盤岩の砂礫層を不透水層として土層内に貯留され、上部土層の強度低下を生じたものと考えられる。なお、上位の表土層は層内に均質性が見られないこと、崩壊地上部に県道11号があることから、人為的な要因により形成された可能性が考えられる。

写真-5 滑落崖の状況

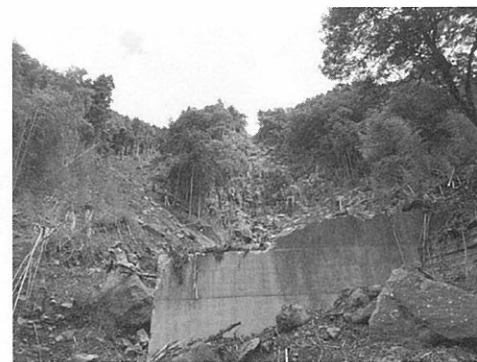
写真-6には塩井川1の災害状況を示す。当該溪流では外輪山急斜面内に発生したいくつかの表層崩壊に伴う崩壊型土石流が発生し、2基の治山堰堤を破損させて、保全対象民家に到達した。

写真-6 崩壊型土石流の例 (塩井川1)

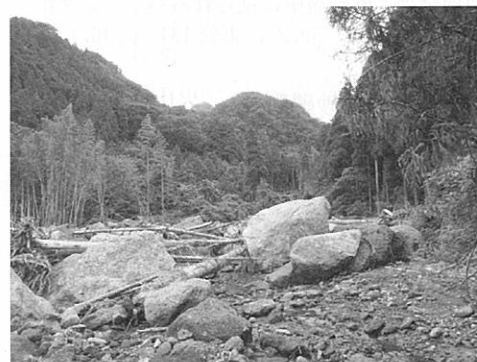
写真-7には塩井川2の災害状況を示す。なお、塩井川2は塩井川1と比較して流域面積が大きく、開析が進行している溪流である。当該溪流では、上流域の平坦域で発生した複数の表層崩壊が溪床の不安定土砂や立木を取り込みながら土石流化し、谷出口に整備された砂防堰

写真-7 既設砂防堰堤堆砂域の状況 (塩井川2)

堤を乗り越え、保全対象民家および県道内牧坂梨線を被災させた。ここで、砂防堰堤では袖高まで土砂堆積が認められ、明らかに計画効果量を超える土砂を捕捉していることが確認できた。また、捕捉土砂の中には長径が5mを超える非常に大きな巨石を多数含んでいた。これらの巨石は、写真-8に示すように外輪山を構成する溶結した火砕流堆積物が浸食・開析過程においてトップリング等により崩壊し、溪流内に堆積し、今回の豪雨で流出したものと推察される。なお、塩井川2における現地調査により得た土石流流下痕跡高さや溪床勾配などから推定した土石流流速は15m/s程度となる。

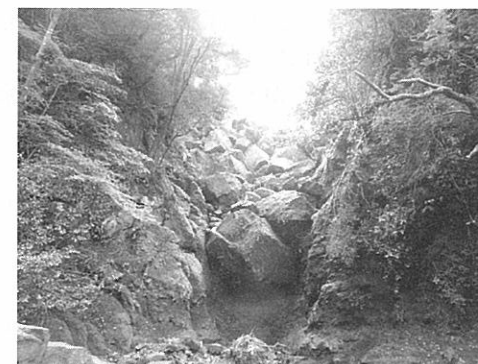
写真-8 溪流内の巨石の堆積状況例 (塩井川1)

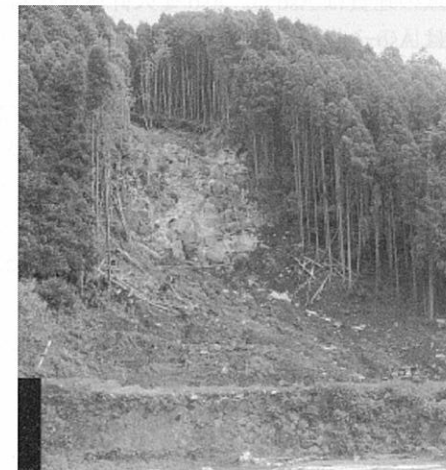
写真-9 急斜面の表層崩壊の例 (中坂梨)

写真-9は中坂梨の崩壊の状況である。尾根地形の上部のいわゆる0次谷斜面で表層崩壊が発生し、直下の急崖部の岩塊と立木を巻き込んだ崩壊土砂が土石流化して下方の集落に達している。

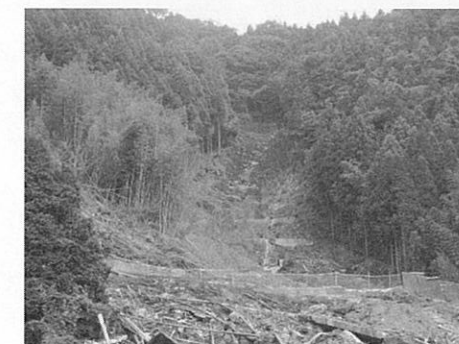
写真-10 急斜面の表層崩壊の例 (古閑地区1)

写真-10に示す“古閑地区1”でも、斜面上部の0次谷斜面で表層崩壊が発生し、崩壊した土砂が土石流化し、斜面上の堆積物や立木等を巻き込みながら流下して、下方の県道別府一宮線(やまなみハイウェイ)の待ち受け擁壁を一部破壊し、集落に達した。

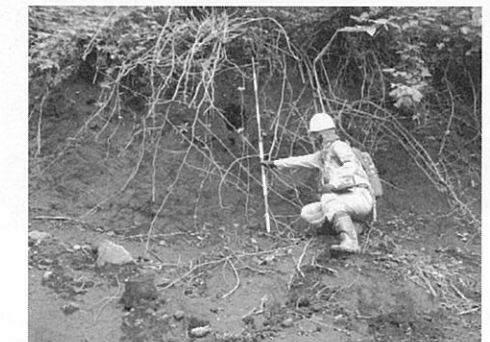
“古閑地区1(北緯32°58'25.5", 東経131°8'22.9")”の源頭部の表層崩壊は、クロボク層とその下位の褐色粘土層との境界部をすべり面としており、崩壊深は概ね1.6~2.0m程度であった。滑落崖には顕著なパイプが多数確認でき、最大のものは写真-11のように直径20cm以上、深さ2m以上あった。このことから、多量の地下水がクロボクと褐色粘土層の境界に集中し、崩壊に至ったと考えられる。

写真-11 表層崩壊源頭部のパイプ (古閑地区1)

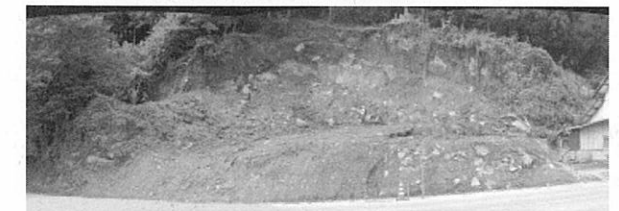
写真-12は、上述の“古閑地区1”の隣接箇所が発生した、県道別府一宮線沿いの斜面崩壊の事例(“古閑地区2”：北緯32°58'21.9", 東経131°8'17.4")である。崩壊地の地質は、周辺に比べてクロボクの層厚が極めて薄く、崩壊土が厚く分布していることが特徴である。崩壊は、この崩壊土内で発生している。周辺で発生している表層崩壊の崩壊深が0.5~2.0m程度であることに比べ、本箇所では5~6m程度とやや深く、崩壊土砂量が大きかったため、崩壊土砂は県道を挟んで反対側の商店に達した。なお地元住民から、被災前は道路沿いに擁壁があり、崩土の先端に擁壁が押し出されていたとの証言を得た。

写真-12 斜面崩壊の例 (古閑地区2)

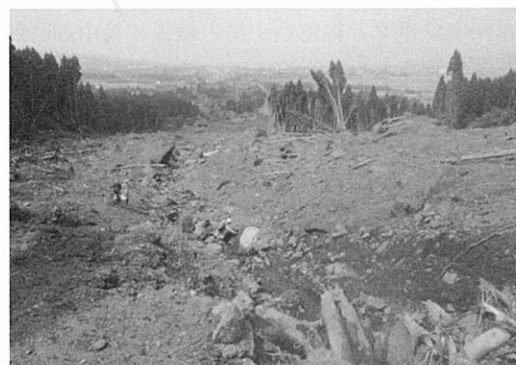
を完全にのみ込み、民家に押し寄せ、6名もの尊い命を奪った(写真-13)。崩壊源頭部から土石流末端までの距離は約1km、最大幅は200m、土石流でもたらされた崩壊土砂量はおよそ2万m<sup>3</sup>と推測される。浄土寺の上流にある急崖はAso-1強溶結凝灰岩から構成され、滝の直下には古い崖錐堆積物が分布する(写真-14)。土砂の供給源は滝よりも上部で発生した崩壊と滝直下にある旧崖錐堆積物の削剥である(図-6の塗色部)。斜面上部の崩壊は阿蘇地域に特徴的な有機質土壌(クロボク)が主に崩壊したもので、すべり面付近には直径30cmほどのパイピングホールが散見される。下部(すべり面)はAso-2非溶結凝灰岩などの良く締まった風化土で、クロボクがすべり台をすべるように崩壊したと推測される。崩壊したクロボクは細粒で礫は含まない。一方、滝下で激しく削剥された古い崖錐堆積物には数mの巨石

写真-13 崩壊地全景 (浄土寺跡付近から下流側)

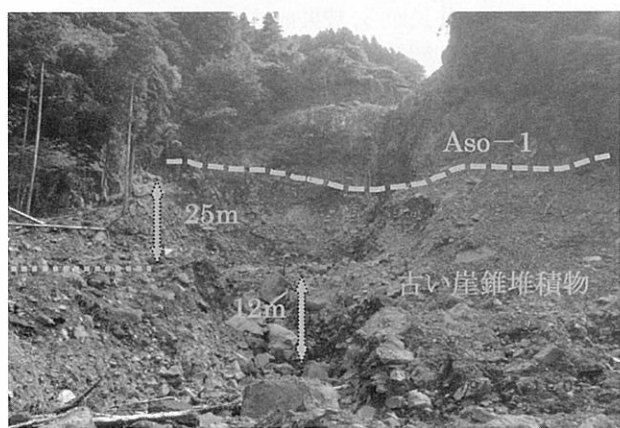
写真-14 滝下の古い崖錐堆積物の削剥

が多く含まれ、今回の土石流で散在した巨石の多くは、この部分から供給されたものである。削剥規模は上部で深さ25m、下部で深さ12mに達している(写真-14)。

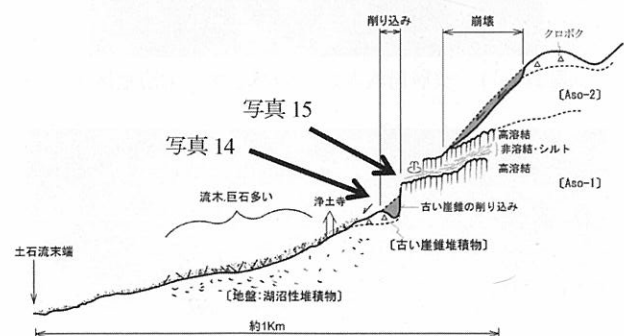
図-6 中心位置の断面図 縦:横=2:1

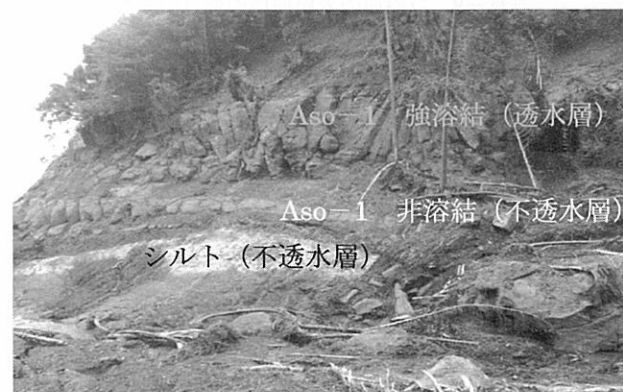
激しい濁流がこの場所で発生した原因として、滝の上部の水理地質構造が関係している。滝上部のAso-1強溶結凝灰岩は非溶結凝灰岩とシルト岩の不透水層を介して2層に分かれる(写真-15)。上部の強溶結凝灰岩は著しく開口した柱状節理を有しており、現在、不透水層の上面から湧水が見られる。地質構造は、下流に傾斜するほか、左右岸ともに溪流方向に傾斜する半盆状の構造である。すなわち現在の溪流の流域外からも常時浸透水を集める地質構造となっており、大雨時には浸透水がこの沢に集中し、流量を急増させたと推測する。崩壊の裾部分がほぼこの湧水の分布標高部にあたり、豪雨による多量の湧水と地下水位の急上昇が崩壊を促したと考える。なお、湧水の水質は、EC=11.3mS/m、pH=7.2、水温10℃(気温17℃)とECがやや低く(隣沢の湧水:18mS/m)、浅い地下水の水質を示す。

写真-15 滝上部のAso-1の強溶結部とシルト岩

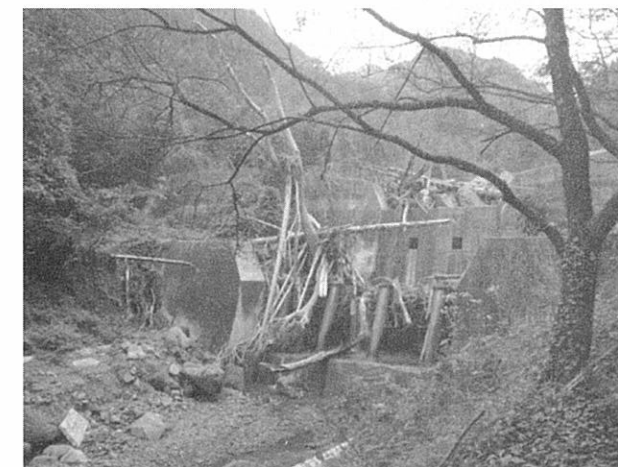
谷出口から上流に約50mのところには、不透過型の塩井川砂防堰堤が設置されていた(写真-17)。副堰堤にはA型流木捕捉工が設置されており、最大長さが約10mの流木が多数、捕捉されていた。砂防堰堤の堆砂敷には、最大礫径が3~4mの礫・土砂および流木が堆積していた。なお、砂防堰堤の直上では、礫と流木が、堰堤袖部天端より高い位置まで堆積しており(写真-18)、計画土砂量を超える土砂を捕捉して想定以上の効果を発揮したと思われる。

写真-17 塩井川砂防堰堤

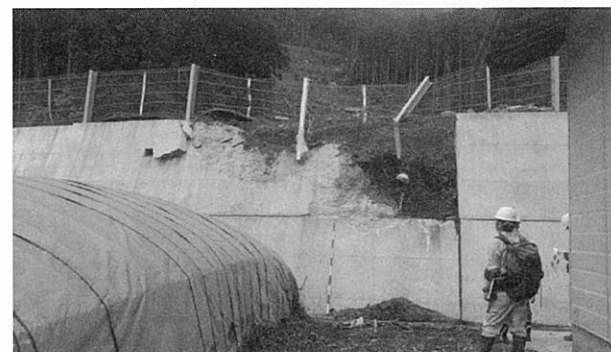
立野地区新所(6.1に記載した箇所近傍)において斜面崩壊が発生し、流出した崩壊土砂により約50m下の重力式コンクリート擁壁が被災した(写真-16)。擁壁の斜面下側地表面から天端までの高さは4m、斜面上側裏込め土の地表面から天端までの高さは1m、天端幅は0.5mであり、天端上には高さ1.5mの金属フェンスが設置されている。擁壁は一部被災したものの崩壊土砂の大部分を止めており、調査時点では人家等に目立った損傷は確認できなかった。

擁壁のうち崩壊土砂の直撃を受けた部分は斜面下方に向かって変位しており、変位量は隣接する擁壁部分との比較で斜面下側地表面では1cmであるが、天端位置では10cmとなっている。また、擁壁の垂直目地の距離は10mであり、変位部分の左右どちらの目地でも明瞭な隙間は見られなかった。これらのことから、擁壁の変位は斜面下方への回転成分が卓越しているものと考えられる。これは、擁壁底面の土基礎が塑性変形した結果であると考えられる。

また、擁壁上部のコンクリートが破壊されており、巨石等による衝撃的な力が加わった可能性が考えられる。なお、斜面崩壊は中腹の道路を頭部として発生しており、道路下のコンクリート擁壁が破壊されて流出し、斜面下部に多くの残骸が堆積している(口絵写真-8)。これらの残骸が斜面下の擁壁に衝突した可能性もある。

写真-16 被災した斜面下の擁壁

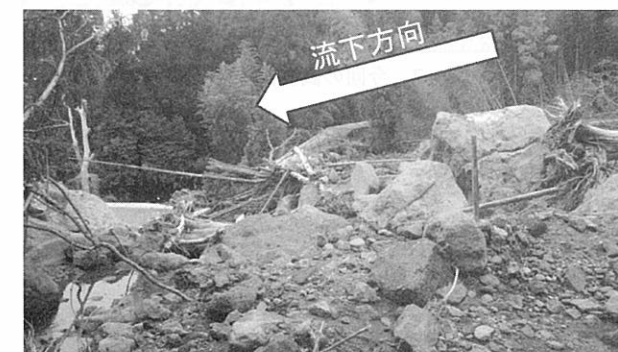
写真-18 塩井川砂防堰堤上流に堆積した土砂

われる。なお、崩壊した崖錐状堆積物には植生が繁茂していたと推察され、従来の調査法では計画対象土砂量として計上されない場合も考えられる。今後は、当地域の地質的特徴から土砂生産形態を想定し、生産土砂量を的確に設定することが重要であると考えられる。

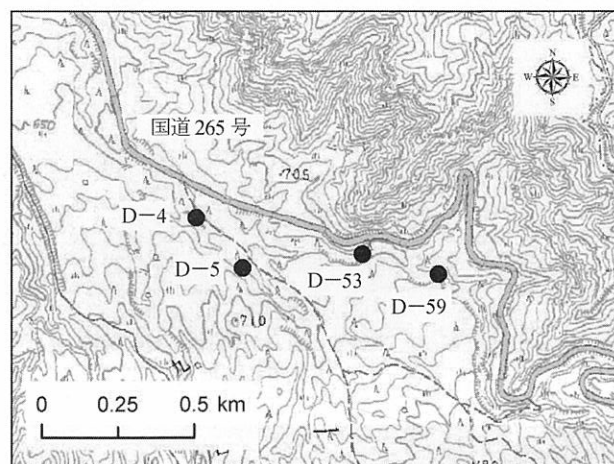
古恵川では、古恵川第 9 号砂防堰堤 (D-4)、古恵川砂防堰堤 (D-5)、古恵川砂防堰堤 (D-53)、古恵川支川 (箱石川) 第 4 号砂防堰堤 (D-59) について調査を実施した (図-7)。D-4、D-5 はいずれも格子型鋼製砂防堰堤であり、鋼材の間隔は 2m である。両ダムともに透過部で流木および土砂が捕捉されほぼ水通し部まで閉塞していた。閉塞部分の構成材料を見ると小枝や草本が主体であり、胸高直径 20 cm 程度の流木は少ない。また非越流部と透過部の鋼材との間で流木が捕捉されている状況が確認された。いずれの堰堤においても、堆砂域表面を見ると草本および灌木が含まれた細粒土砂が主体であり、堆砂勾配は 1.5° であった (写真-19)。堆積状況から、流木の閉塞により湛水が生じ細かい土砂が堆積した可能性が考えられる。ただし、今回、堆積土砂の地表面を観察したのみであるため、堆積構造が十分に把握できていない。また、いずれの堰堤においても、堰堤下流は前庭保護がなされており、顕著な河床低下は生じていない。

図-7 今回の調査対象施設

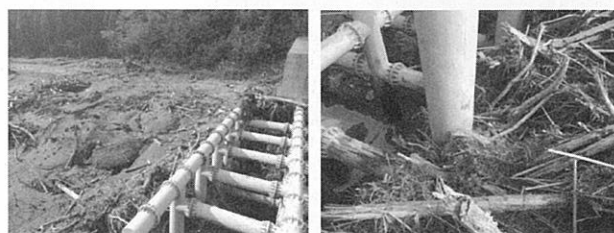
写真-19 左：D-4 堆砂状況 右：D-4 閉塞状況

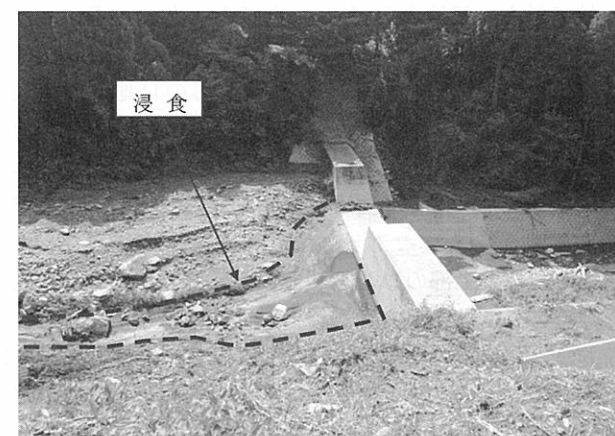
D-53 の堆砂状況を見ると、ほぼ満砂状態であり細粒土砂以外に直径が 1.0 m 以上の礫が堆積しており、右

岸側で堆積土砂の浸食痕跡が確認された。しかしながら下流の D-4 で見られたような流木の堆積は少なかった (写真-20)。

写真-20 D-53 堆砂状況

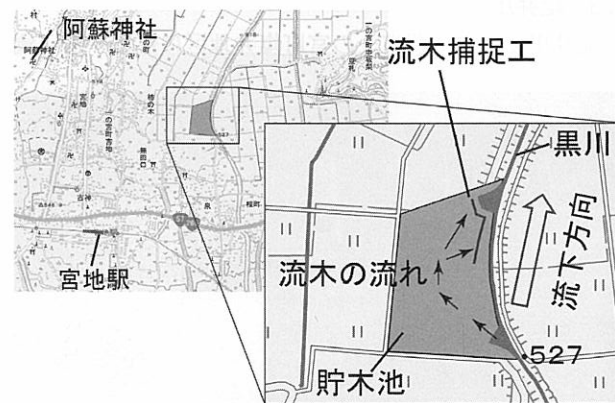
次に、黒川に設置されている一の宮多目的貯木池の施設効果について述べる。なお、黒川は、古恵川を支川の一つとしており、古恵川の下流に位置している。一の宮多目的貯木池は阿蘇市一の宮町内にあり、黒川の湾曲部の外湾側に設置されていた (図-8、北緯 32°56'38"、東経 131°7'34")。貯木池面積は約 29,000 m<sup>2</sup> である。貯木池の下流側出口には A 型流木捕捉工が計 34 基 (高さ 2.0 m のものが 32 基、高さ 3.0 m のものが 2 基) 設置されていた。

図-8 一の宮多目的貯木池の位置 (地形図は電子国土ポータルより)

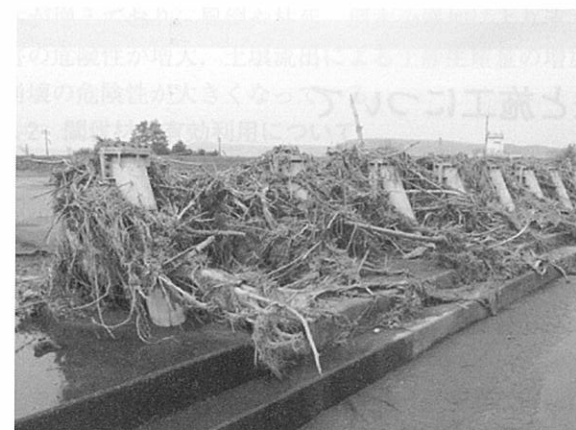
流木捕捉工では流木が効果的に捕捉されており (写真-21)、また細粒土砂も貯木池内に堆積していた。これにより、貯木池下流での氾濫を軽減する効果が発揮されていると考えられる。当施設は広い平坦地を要するが、設置スペースが確保できる場合には有効な対策工の一つ

写真-21 一の宮多目的貯木池 (熊本県管理)
