インドネシア・アンボン島での天然ダム決壊プロセス

八千代エンジニアリング株式会社 ○西尾陽介 池田誠 福島淳一 竹島秀大
独立行政法人土木研究所 森田耕司*1 梶昭仁*2 高原晃宙 石塚忠範
(*1 現 国土交通省都市局都市安全課、*2 現 (株) 東京建設コンサルタント)

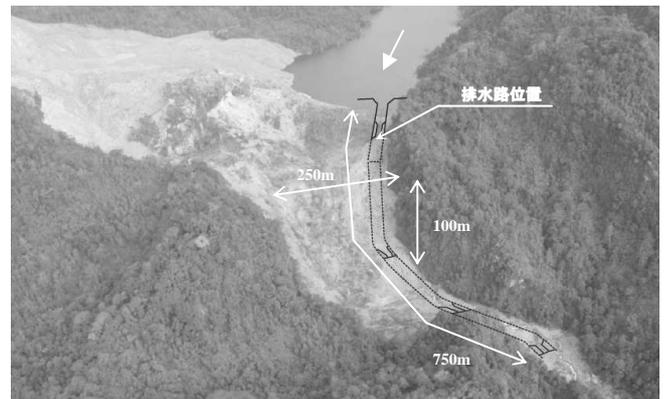
図-1 排水路位置図(決壊前斜め写真ⁱⁱに加筆)

衛星DEMを用いた計測によると、天然ダムは閉塞高が約100m、幅(河床横断方向)が約250m、長さ(河床縦断方向)が約750mであった。また、天然ダム上流は湛水しており、上流の流域面積が約11.5km²、湛水池容量が約1,650万m³であった。(図-1ⁱⁱ)

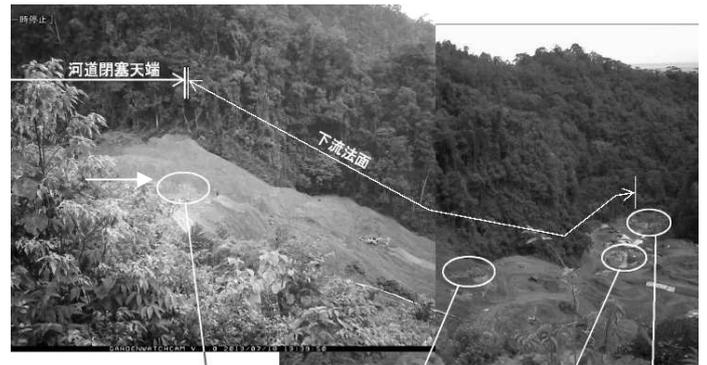
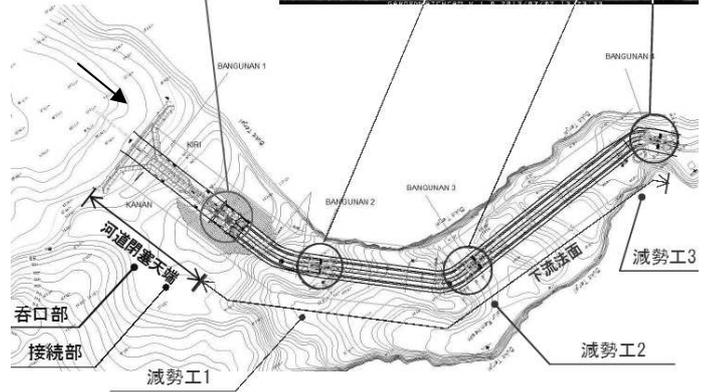
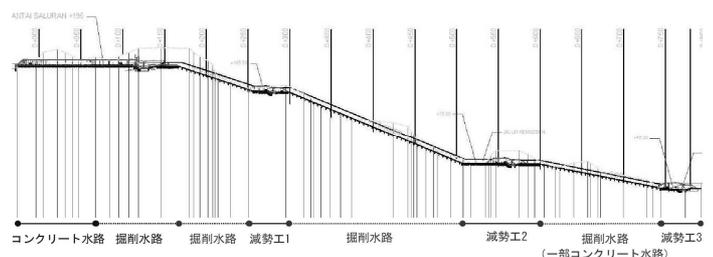
図-2 排水路構造(映像・ヒアリング結果・図面ⁱⁱⁱより)

ワイエラ川天然ダムで施工されていた排水路の構造は、現地写真、映像、ヒアリング結果、図面ⁱⁱⁱ等から、河道閉塞天端は水路工、下流法面はシュート型的水路工及び3基の減勢工となっていた(図-2)。また、現地調査時のヒアリング結果から、決壊直前の施工状況は以下のとおりであったと推定される。

- ・呑口部→施工済み(仮締切設置)
- ・水路工→施工中(決壊直前の映像によると呑口部から10m程度下流までコンクリート水路であったが、そこからシュート接続部までは掘削水路であった。)

- ・減勢工→3基とも施工済み
- ・シュート水路→施工中(掘削は完了していたが、ほぼ全区間においてコンクリート被覆前であった。)

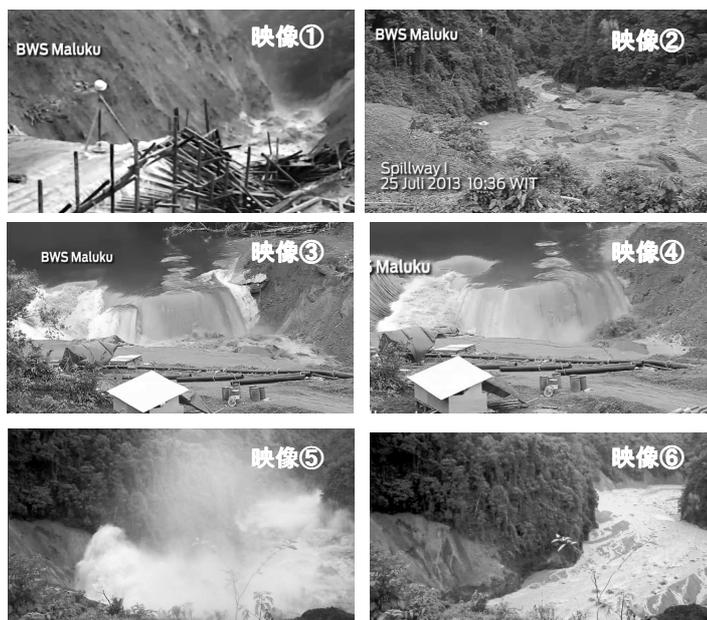
図-3 天然ダム決壊時に撮影された映像

2:20頃	排水路への越流が確認された。
6:00頃	越流水による排水路（掘削水路）の洗掘が確認された。
9:00頃	掘削水路の洗掘が河道閉塞天端のコンクリート水路部分まで到達する。(映像①)
10:00頃	コンクリート水路の側壁が倒壊し始める。
10:30頃	減勢工1より下流では越水によって複数の流路が形成されており、水路の洗掘や河床低下は発生していなかったと考えられる。(映像②)
11:30頃	呑口部の河床が低下し始める。
12:16頃	呑口部の側方侵食が確認される。
12:28～12:30頃	12:28の映像③で見ていた呑口部下の水面が、12:30の映像④では見えなくなっていることから、下方侵食が始まったと想定される。
12:40頃	減勢工1付近において巨大な水しぶきが確認されるとともに、大規模な決壊洪水が下流に流下する。(映像⑤)
14:00頃	天然ダム直下の水面の乱れが落ち着き始める。
15:00頃	天然ダム直下の河床が見え始める。(映像⑥)

ワイエラ川天然ダムの排水路は、河道閉塞天端から斜路に変わる勾配変化点が掘削水路となっており、湛水地からの越流水によって、掘削水路がガリー状に侵食された。ここで 11:30 頃の映像でも減勢工 1 が残存していたことが確認できることから、掘削水路の侵食は減勢工 1 より上流側で進行したと推定される。その後ガリー侵食が拡大し、施工済のコンクリート水路及び呑口部を破壊し、越流決壊に至ったと推定される。映像では減勢工 1 付近で巨大な水しぶきが確認されていることから、減勢工 1 付近で跳水が発生するような勾配・河幅の変化点が形成されていたと考えられる。

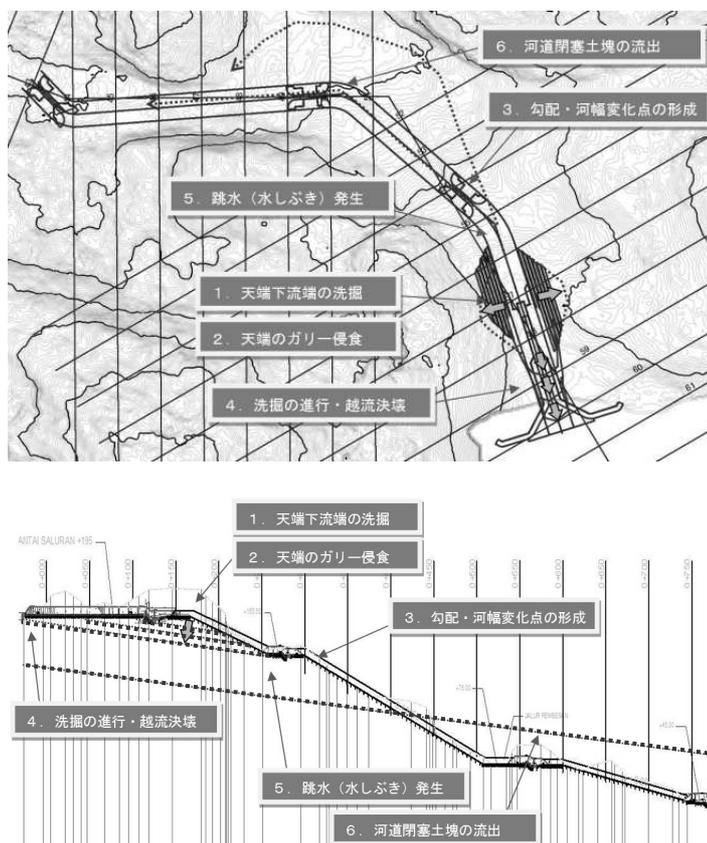
図-4 2013年7月ワイエラ川における天然ダム決壊プロセスの推定

ワイエラ川天然ダムでは越流前までポンプ排水を継続していたが、湛水位の上昇を止めるには至らず、越流水によって施工途中の排水路が洗掘・破壊され、天然ダムが決壊した。したがって天然ダムが形成された場合、越流水を安全に流下させることができる排水路等を早期に整備する必要があり、その際には次期出水期までに施工可能な規模及び構造を計画することが重要であると考え。また、減勢工 1 付近から越水して複数方向に越流水が流下したことが映像から確認されたが、これは減勢工 1 上流側の水路が屈曲していたことも影響したと想定される。このことから天然ダムの排水路に屈曲部を設けることは極力避けるべきと考えるが、地形上やむを得ず屈曲部を設ける場合は、偏流を考慮した断面とする必要があると考える。
