弾性波探査（改良型）を用いた大正時代のコンクリート堰堤における老朽化実態調査の事例

山口市 上下水道局 宮本幸三、岡藤真弘、市川昌治
八千代エンジニアリング株式会社 ○福塚康三郎、岩井慎治
大和探査技術株式会社 内藤好裕、羽佐田葉子

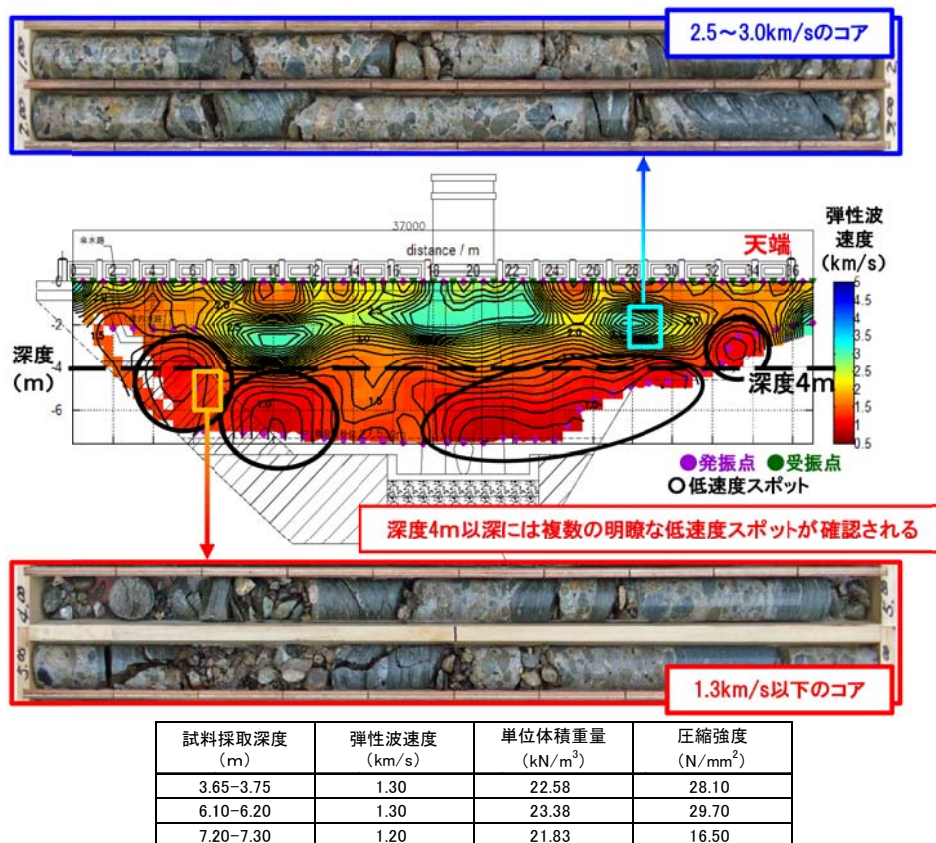
図-2 弾性波速度の分布と代表的な弾性波速度に相当するボーリングコア写真及び主な試験結果

弾性波探査および同解析により得られた弾性波速度の分布と代表的な弾性波速度に相当するボーリングコア写真及び主なコンクリート材料試験結果を図-2に示す。図中では弾性波速度をカラーで表示した。寒色系で表示した比較的高速度の部分は劣化度が低く、暖色系で表示した比較的低速度な部分では劣化度が高いと考えられる。

- ・主に 1.5km/s (1500m/s) ～3.0km/s (3000m/s) 程度の弾性波速度が観測された。
- ・ボーリングコアは主に柱状～短柱状コアで採取され、骨材も分離しにくい。

- ・主に 1.5km/s (1500m/s) 以下の弾性波速度が観測された。また、複数の明瞭な低速度スポット（赤円内）が確認されることから、堤体下部は堤体上部に比べ、全体的に劣化が進行しているものと考えられる。
- ・ボーリングコアは主に玉石状～礫状コアで採取され、骨材も分離しやすく、上部に比べて劣化している。
- ・弾性波速度が 1.2～1.3km/s (1200～1300m/s) の箇所に対応する圧縮強度は 16.50～28.10N/mm²を示した。

- ・深度 4m 付近では相対的に速度コンターが密となり「弾性波速度が急変する」速度境界」を呈しているが、この速度境界は概ね水平方向に分布していることから、貯水時（旧湛水時）の水面との関係が想定される。

② 1.5km/s (1500m/s) 以下の弾性波速度に相当する箇所では玉石状～礫状を呈するボーリングコアが採取されているが、1.5km/s 以上の箇所では概ね柱状～短柱状コアを呈している。このため、1.5km/s 以下の弾性波速度が大部分を占める堰堤下部では特に劣化が進行していることが指摘される。
