災害報告

2014 年 8 月 20 日に広島市で発生した集中豪雨に伴う土砂災害

Sediment-related disasters induced by a heavy rainfall in Hiroshima-city on 20th August, 2014

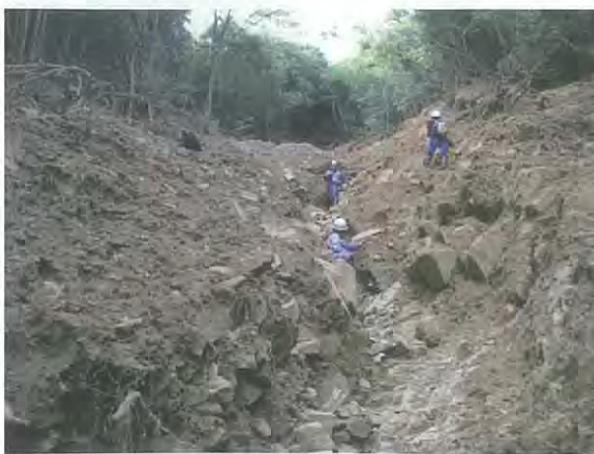
源頭部の崩壊発生場所の地質は主に風化の進んだ花崗岩であり、2 m の高さで滑落崖を形成している。土層には ϕ 0.5 m~1.0 m の礫も多数含んでいる（写真-1）。崩壊発生後の流水により、崩壊面には最大で深さ 2.0 m のガリー侵食も発生しているが、岩盤の露頭は見られない。源頭部崩壊地の勾配は 40° 前後である。また、滑落崖付近には大小含め多数のパイピング孔が確認できた。周辺の斜面土壤の浸透能を大きく超えるような短時間の集中豪雨がパイプフローの噴出につながり、崩壊発生の直接的な要因になったと考えられる。

写真-1 根谷川支川 97 の源頭部の様子

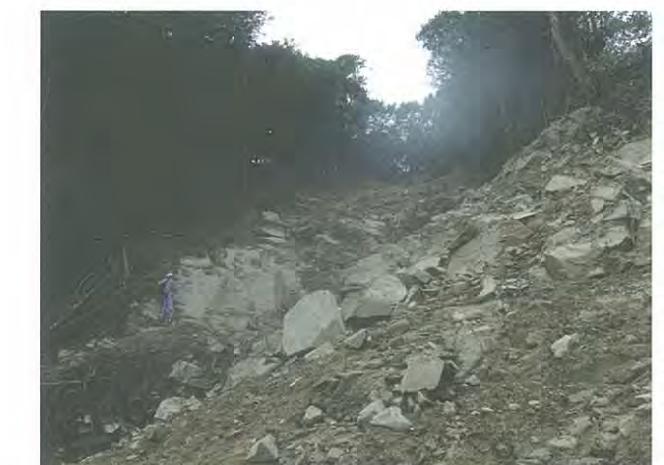
源頭部の斜面崩壊は、南側は長さ（水平）20 m、幅 10 m、深さ 2 m（写真-2），北側は長さ（水平）25 m、幅 10 m、深さ 2 m であり、傾斜はいずれも約 35° である。

南側の崩壊地頭部ではパイピング孔が多数確認でき、北側では崩壊地上方にある高松城跡の平坦地に井戸跡が残されていることから、本渓流では地下水が地表近くを流れていることが推測される。

写真-2 根谷川支川 97 と 98 の間の渓流 源頭部南側の崩壊と崩土の様子

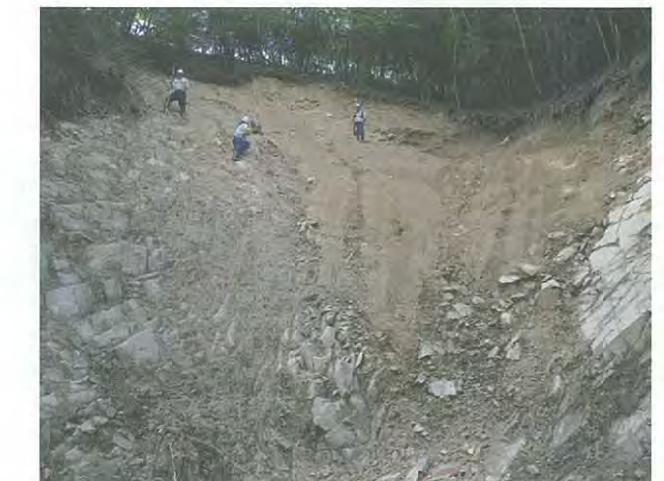
地質は花崗岩からなり、風化を帯びマサ土化を呈している。本沢の源頭部の崩壊は、標高 210 m 付近で発生し、幅 12 m、長さ（水平）20 m、深さ 1.5 m、傾斜 34° を呈している（写真-3）。

崩壊面には ϕ 2~3 cm のパイピング孔がいくつか認められる。崩壊下部の両側部は花崗岩中の斜交する節理に規制されてボトルネック状を呈している。これ以外に、崩壊は標高 145 m 付近と標高 125 m 付近の右岸側に存在し、いずれも周辺の植生は常緑広葉樹からなる。これらの崩壊は、前者が幅 10 m・長さ（水平）26 m・深さ

写真-3 根谷川支川 86 の源頭部の崩壊状況
崩壊下部は花崗岩に規制されている

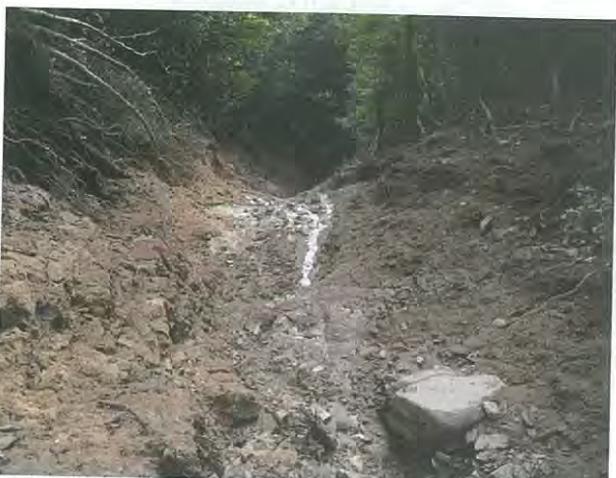
地質は花崗岩を主体とし、流紋岩質溶結凝灰岩が一部で認められ、隣接する根谷川支川 86 に比べ、マサ土化が進んでいる。源頭部の崩壊は標高 220 m 付近に位置し、幅 12 m・長さ（水平）22 m・深さ 1.2 m・傾斜 31° を呈しており、崩壊面には ϕ 1~2 cm の多数のパイピング孔とリル・ガリーが認められる（写真-4）。これ以外に、崩壊は標高 190 m 付近の左岸側に幅 8 m・長さ（水平）15 m・深さ 1.2 m、標高 140 m 付近の右岸側に幅 20 m・長さ（水平）22 m・深さ 0.8 m、標高 130 m 付近の左岸側に幅 8 m・長さ（水平）55 m・深さ 1.0 m が存在し、いずれも周辺の植生は常緑広葉樹からなる。流下域の上流部の渓床には、岩盤の露頭はほとんど認められず、 ϕ 10~30 cm 大の花崗岩の角礫を混入するマサ土が分布し、流水はこの中を伏流して途中の花崗岩の亀裂部から湧出している。

写真-4 根谷川支川 85 の流下域に見られる花崗岩亀裂部からの湧出

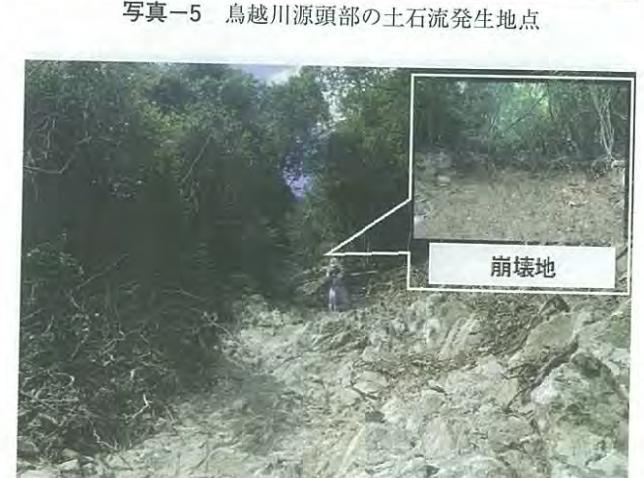
源頭部の崩壊発生場所は、いずれも風化の進んだ花崗岩の上に層厚 0.5 m~1.0 m 程度のマサ土が薄く被覆する土質状況を示し、表層のマサ土が花崗岩との境界を滑り面とし、風化の進んだ花崗岩を一部侵食し、最大 ϕ 0.5 m 程度の礫と共に崩落した。また、その境界付近には大小含め多数のパイピング孔が確認できた（写真-5）。

写真-5 鳥越川源頭部の土石流発生地点

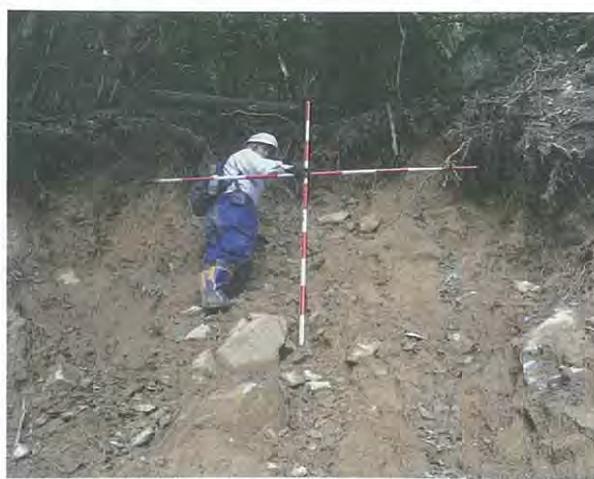
源頭部の崩壊は標高470m付近に位置し、幅7m・水平長25m・深さ1.0mと規模は小さい。ただし、勾配は 40° と急で $\phi 0.1\sim0.6$ m大のホルンフェルスの角礫を混入する砂質粘土からなり、中下流に比べ細粒分が多く含水比は高い（写真-7）。崩壊面には $\phi 2\sim4$ cmのパイピング孔が多数認められる。また、上流域の山腹斜面では立木の根元に小枝の巻きつきや表層土層（A層）の流出が認められることより、多量の表面流が発生していたことが推察される。

写真-7 五反田川の源頭部の崩壊状況

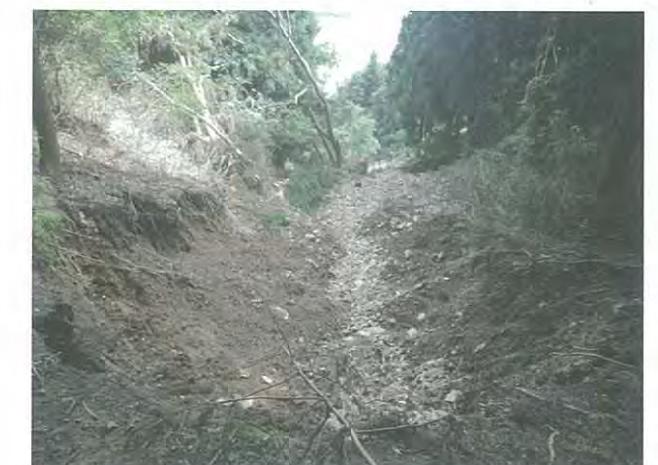
土石流の源頭部は、主稜線より水平長約200mに位置する集水地形の中央底部にあたり、勾配約 18° の緩斜面に生じた水平長30m、幅10m、深さ5mの細長く深い崩壊地である（写真-8）。崩壊地は表層部約1mを粘土質の風化層に覆われた厚い崖錐堆積物からなり、上端部には湧水跡が見られる。崩壊地末端には遷急線があり、それより下流側約100mの区間は約 22° とやや急な斜面になっているが、ガリーはほとんど形成されておらず

写真-8 太田川支川71の源頭部の様子

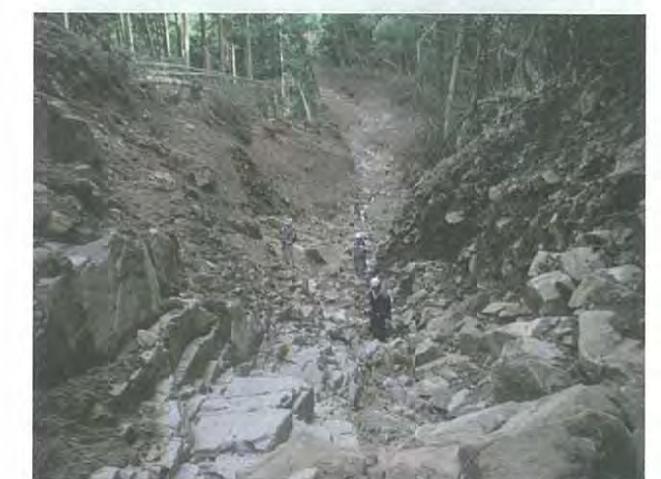
中流部から下流域の区間は渓床勾配が 18° と上流域より緩くなり、上流域では花崗岩の露頭が目立っていたこと（写真-9）と対照的に、多量の $\phi 0.5\text{ m}\sim1.0\text{ m}$ 級の礫とマサ土主体の土砂の堆積が始まっている。また、これらが堆積した後の後続流による幅3.0m、深さ1.0m程度の侵食も確認された。下流域は谷出口にかけて勾配が 13° とさらに緩くなり、礫だけでなく土砂の堆積も顕著となり、堆積厚は2.0m程度と推定された。

写真-9 根谷川支川97の渓流内の様子

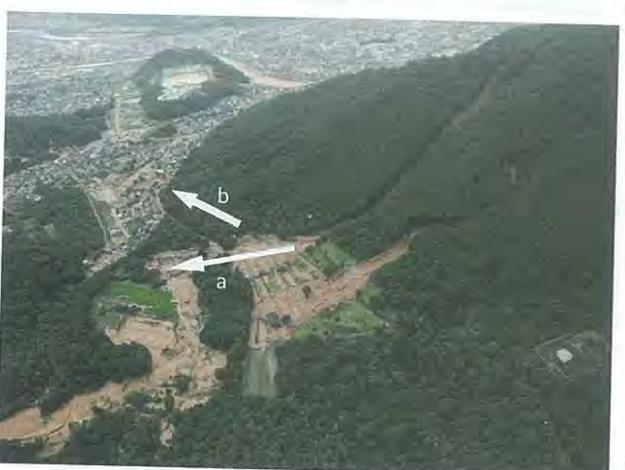
谷出口より下流側約200mの区間はパークゴルフ場の棚田状のコースとなっており、ここに最大礫径 $\phi 1.8$ m、平均 $\phi 0.1\text{ m}$ の土石流堆積物や流木が堆積している。パークゴルフ場より下流は樹林帯となっていたが、土石流の一部は樹木をなぎ倒し、突き抜けてさらに下流へ到達している。また、左岸側の氾濫域を中心に土石が樹林帯で捕捉され、森林内には細粒の土砂が流れ込んだ程度のところも見られた（写真-10のa）。土石流は、パークゴルフ場の棚田状の地形を流下しているため、地形の影響を受けて減衰したものと考えられる。さらに、土石流の一部は流下方向に対して約 40° 斜交する道路（写真-10のb、道路の縦断勾配は約 9° ）に沿って流下し、路面には土砂・流木の堆積や陥没、舗装の波状変形などの流下痕跡が多く見られた。

写真-10 土石流の流出の様子
根谷川支川97と98の間の沢
(国際航業株式会社/株式会社パスク撮影)

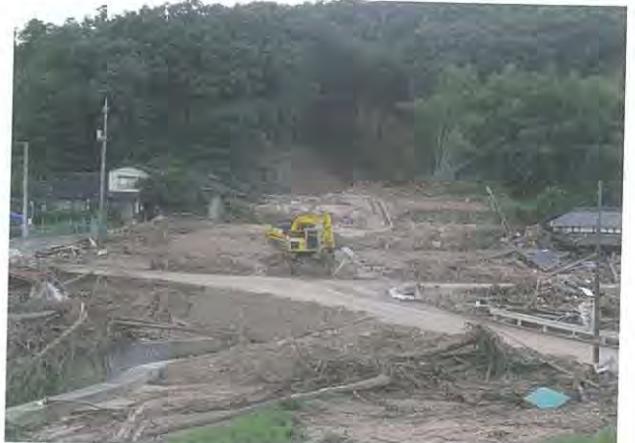
が始まって現流路に沿って扇状に広がっており、県道を乗り越えて土砂や流木が堆積している。堆積礫は、平均 $\phi 0.15\text{ m}$ 、最大 $\phi 1\text{ m}$ 程度の花崗岩礫からなる。なお、本渓流には施設がなかったため、県道より上流にあった家屋2戸と集会所が被災している（写真-11）。

写真-11 根谷川支川86の堆積域の状況
道より上の家屋2戸と集会所が被災した

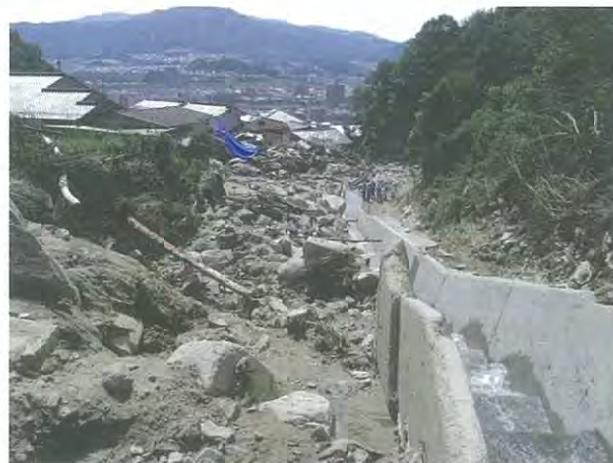
谷出口より下流側は、過去の土石流で形成された扇状地に大規模な宅地造成が行われている。谷出口を境に勾配は上流方向の 10° に比べ下流方向は 6° と緩くなっているものの、 $\phi 2.0\sim3.0\text{ m}$ の巨礫を含んだ土石流は2.0m程度の高さで下流側に広がる住宅地へ流下し、多くの家屋へ甚大な被害を与えた。土石流は扇頂部付近の家屋を直撃し、そこで勢いが減衰され巨礫が堆積すると背割堤のような状態となり、そこから左右に分かれて流下する形態を示している。家屋等の建物は土石流の流れに対して障害物となり得るものであり、実際に土石流は家屋が無い扇状地の左右端付近を通過する道路に沿って流下し、 5° 以上の勾配を持つ扇状地末端付近まで多量の土砂及び巨礫と共に到達したことが確認できた（写真-12）。

写真-12 鳥越川谷出口より下流の様子

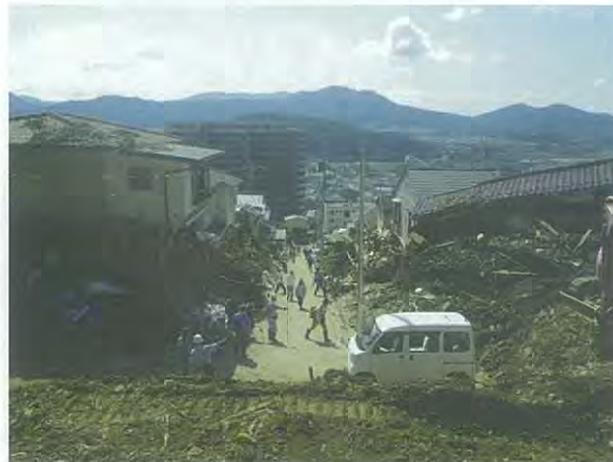
ら堆積深5m程度であることが確認できる。扇頂部付近の渓床勾配は14°、土砂の堆積幅は30m程度であり、水平長200mを流下して阿武の里団地に到達する地点の堆積幅は140m、分散角度29°、平均礫径は0.1mである。土石流の流下痕跡が2つに枝分かれしている付近には、高さ2~3mの土石流堆が確認される。団地内に流入した土石流は、山側や道路沿いの建物を大きく損傷しているが、家屋のほとんどが原形を留めており、建物の1階がほぼ堆積土砂に埋もれているものの、下流側へ大きく傾くということは確認できなかった(写真-13)。このことは、団地内に流入した土石流には巨石が少なく、巨大な岩石の直撃による破壊が少なかったためと考えられる。土石流は、勾配12°の団地内道路に沿って人家に損傷を与えるながら流下し、道路がクランク状になっている部分で木造家屋に衝突して向きを変え、勾配6°付近の堅牢建物(鉄筋4階)で停止している。今後、土石流による家屋の損傷を考える上で、建物周辺において流れの方向が大きく変化することの影響について調べる必要があろう。細粒分の土砂は道路に沿って水深0.7mで流下し、勾配3°以下となるJR可部線まで到達している。

写真-13 阿武の里団地に流入した土石流
勾配12°の道路沿いを流下した

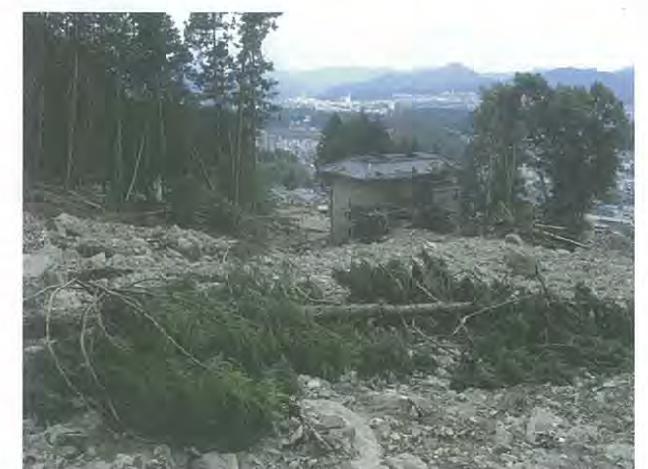
土石流は、標高80m付近の勾配が10°前後の住宅地から堆積傾向が強まっている。左側の旧流路方向を流下した土石や流木は、勾配が15°弱の住宅地の最上流に位置する鉄筋コンクリート製の3階建ての家屋(倒壊せず)の角にぶつかった(写真-14)後、勾配が約12°超の範囲で下流側の木造家屋を倒壊させながら標高70m付近で停止している。フロント部の礫は1.0m×1.2mの規模を呈する。また、直進した土石流も、同様に木造家屋を倒壊させながら標高70m付近で停止している。ただし、細粒分の多い土砂は住宅の間を縫うようにJR可部線の付近まで及んでいる。

写真-14 五反田川の堆積域の状況
土石や流木は、家屋(倒壊せず)の角にぶつかった

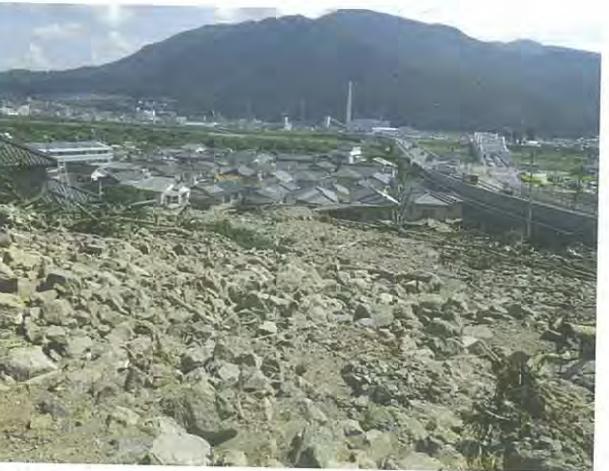
谷出口付近は勾配が11°で、放射状に土石が氾濫・堆積している(写真-15)。礫は、最大礫径が2m、平均礫径が50cmである。土石流は、谷出口から約100m下流の範囲にある家屋を押し流すあるいは1階部分を埋めており、国道54号の盛土(最大高さ4m)に規制されている。堆積土砂は八木用水や国道盛土の開口部を閉塞したため、盛土上流側にあたる細野地区の広範囲が湛水し、多くの建物が泥水に浸かった。なお、谷出口左岸側では、谷出口直近に位置する建物にもかかわらず、急傾斜地対策工によって土石流の直撃を免れた例も見られた。

写真-15 太田川支川71の谷出口付近の氾濫状況 国道54号の盛土が土石流を規制している

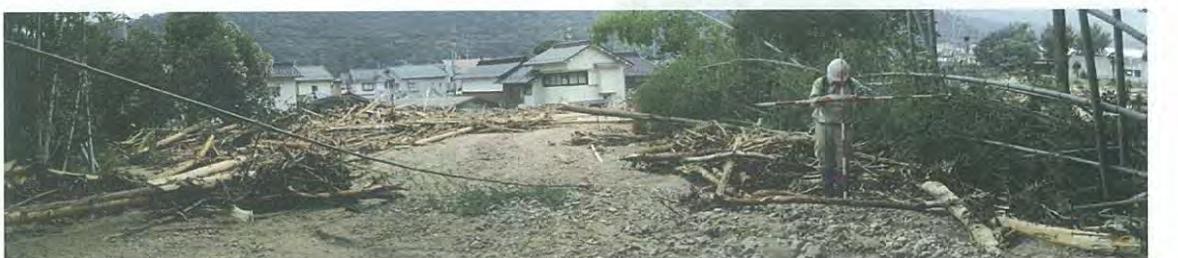
写真-16 可部92渓流における流木の堆積状況 (撮影 H26年8月24日)

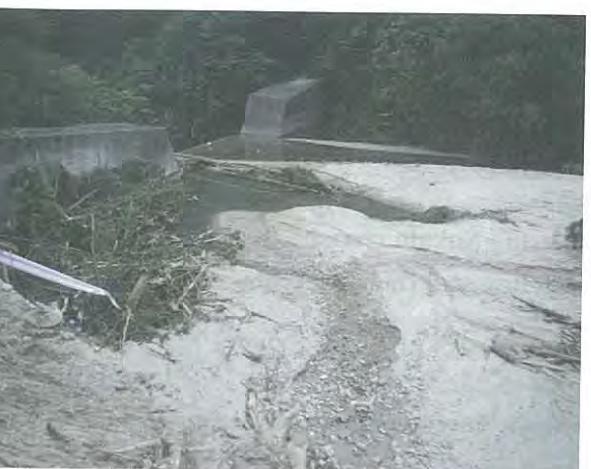
安佐北区大林3丁目の下ノ谷川に設置されている砂防堰堤の堆砂状況を確認した。今回発生した土石流により砂防堰堤は満砂状態となり、上流側には土砂および流木が多量に堆積していた(写真-17)。下流側へは細粒分の土砂がわずかに流出した痕跡があるものの、巨礫や流木の流出は確認できなかった。また、安佐北区可部町桐原の根谷川支川85においても治山施設(有効高6m程

写真-17 砂防堰堤の堆砂状況
(安佐北区大林3丁目、下ノ谷川)

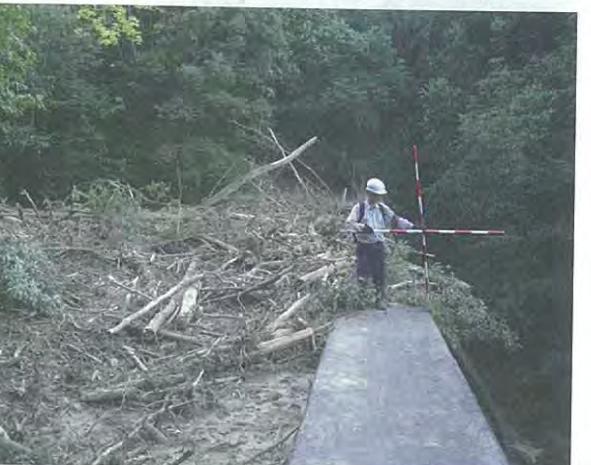
度)によって土石流が捕捉された状況が確かめられた(写真-18)。

写真-18 根谷川支川85の治山堰堤の堆砂状況
