**災害報告****平成 26 年 7 月 9 日長野県南木曽町で発生した土石流災害****Disaster report on the debris flow occurred on 9 July 2014 in Nagiso, Nagano prefecture**平松 晋也<sup>\*1</sup>

**Abstract**

On 9 July 2014, due to intensive rainfall of Typhoon Neoguri (T1408), slope failure and debris flow occurred at Nagiso town in Nagano prefecture. Especially at Nashizawa River, debris flow caused devastating damage on houses, railway tracks and Route 19. Tragically one person was killed and three injured. After the disaster, research team was immediately organized by Japan Society of Erosion Control Engineering with the aim of investigating the processes of generation, motion and deposition of debris flows, estimating extent and severity of damage from debris flow and evaluating the effect of, and damage on sabo-related facilities.

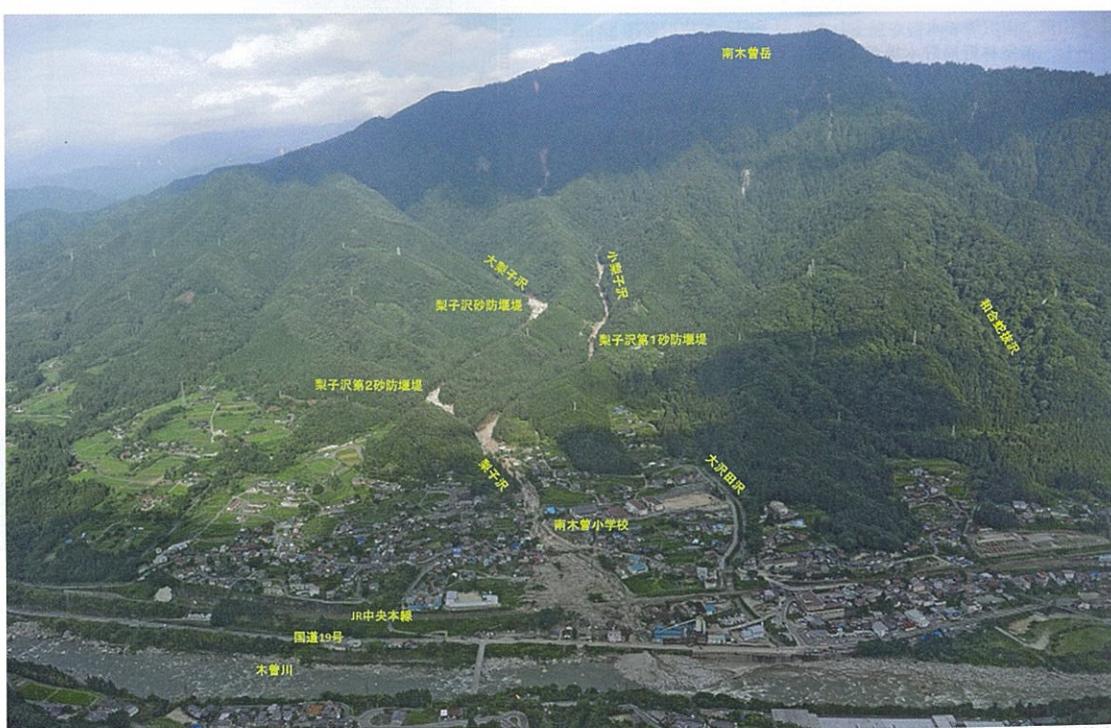
写真-1 梨子沢流域全景  
Photo 1 Aerial view of Nashizawa watershed

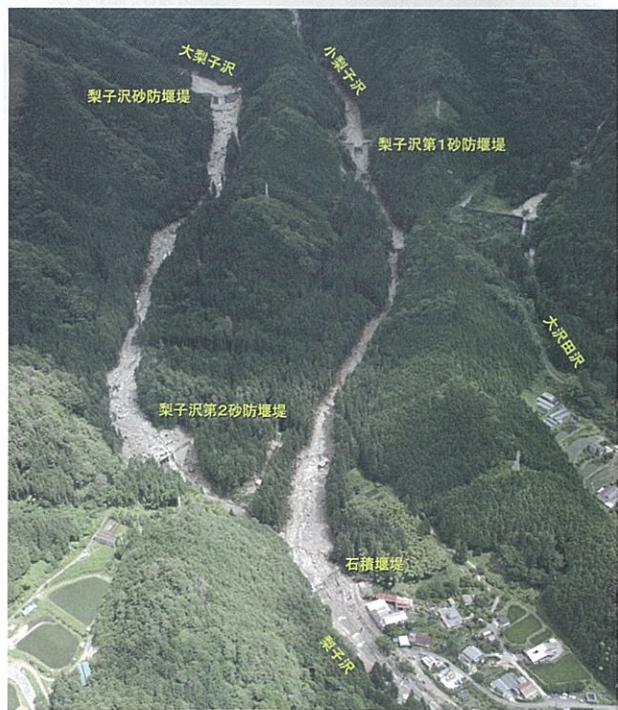
写真-2 梨子沢本川（左）と小梨子沢（中央）の合流点周辺の砂防施設と植生の状況

溪流の周辺にはスギ等の人工林が分布し、流木の発生源となったと考えられる（国際航業株式会社/株式会社パスク・平成 26 年 7 月 11 日撮影）

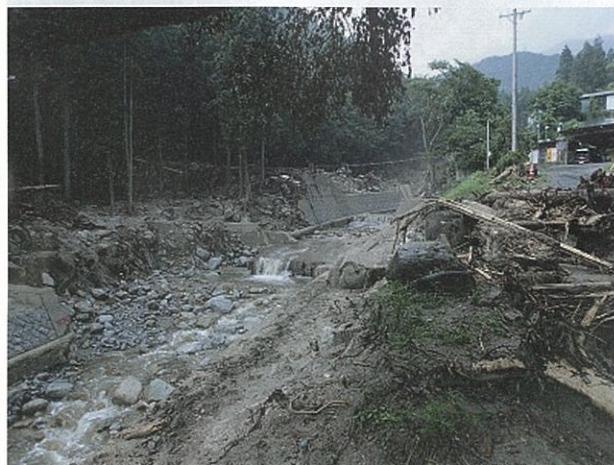
大梨子沢と小梨子沢の合流点下流では、土石流は所々小規模に氾濫をしながら流路工内を流下した。写真-3 に示すように、流路工上端の石積堰堤や水叩工が摩耗・破損し、所々で河床が最大 2 m 程度低下している。流

写真-3 流路工の損傷状況  
Photo 3 Damage to channel works

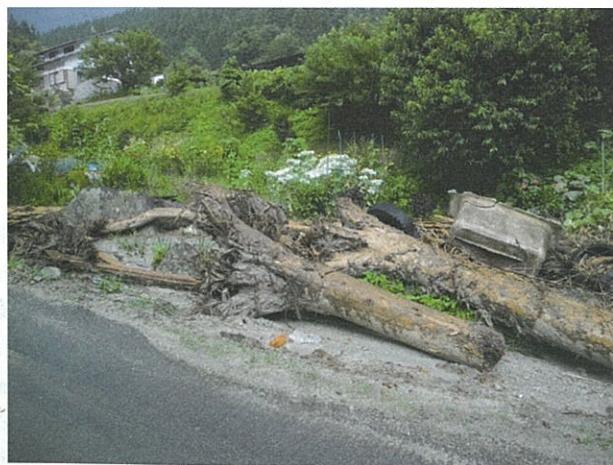
砂防学会調査団が現地調査を行った7月27日時点（災害発生から18日後）においても、土石流の氾濫堆積した範囲には災害発生時の状態で残されている流木が確認された。これらの流木の多くは、スギ・ヒノキ等の通直な樹幹形状のものであった（写真-5）。航空機から梨子沢第1砂防堰堤と梨子沢砂防堰堤周辺を撮影した写真-2より、渓岸部にはスギ・ヒノキ等の人工林が分布していることがわかる。小梨子沢（大梨子沢との合流点の上流約200m地点）の渓岸部の状況を示す写真-6より、胸高直径が20～30cmのスギ林を土石流が流下し、土石流により立木が倒され流木化したものと考えられる。土石流の氾濫範囲を航空機から撮影した写真-7より、氾濫堆積域の所々に流木が点在している様子がわかる。同

写真-5 気象庁撮影による氾濫域に残存していた流木  
スギ・ヒノキなどの通直な樹幹の流木が多く確認された

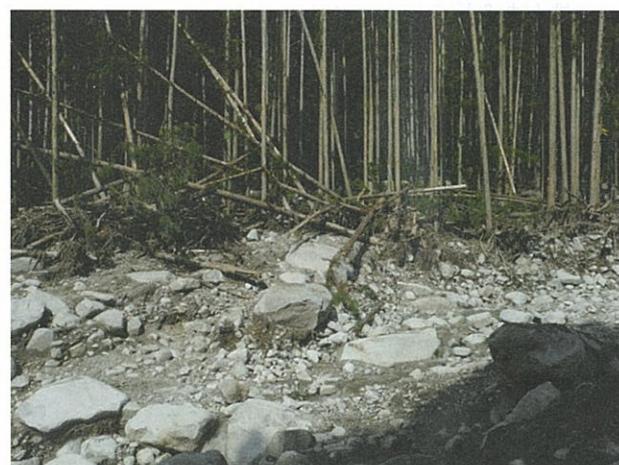
写真-6 小梨子沢の渓岸部状況  
スギ林に土石流が突入して、樹木を倒伏させて流木化したと考えられる

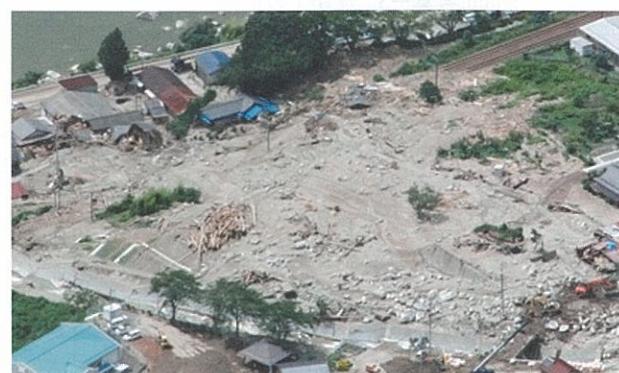
写真-7 土石流の氾濫堆積域の状況  
流木が散在しているが木曽川本川に流出した流木が多かったと推測される（国際航業株式会社/株式会社パスコ・平成26年7月11日撮影）

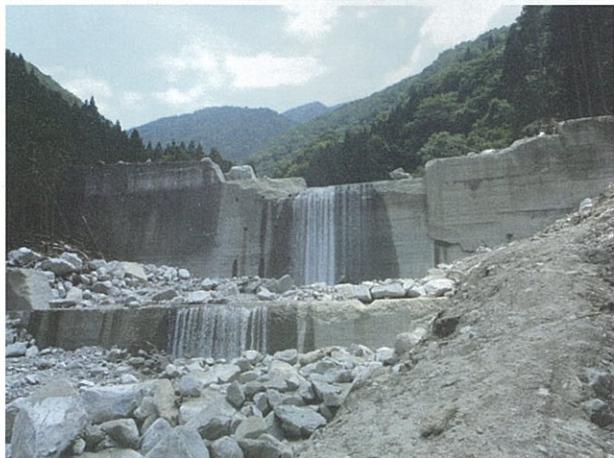
写真-8 梨子沢砂防堰堤全景  
Photo 8 Nashizawa sabo dam

越流したものと推察される。施設の破損は主に左岸側に集中しており、これは大梨子沢の河道が右岸側に屈曲する地点に施設が位置していたことによるものと考えられる。主な破損状況としては、約 45 m にわたる左岸側袖部と本堤一部の損壊、水通し部分の欠損、左岸側非越流部の本堤における亀裂等である（写真-8）。梨子沢砂防堰堤ではこのような施設の破損が確認されたものの、本堤部分の決壊には至っておらず、およそ  $26,000 \text{ m}^3$ （速報値）の土砂を捕捉する効果を発揮した（写真-9）。

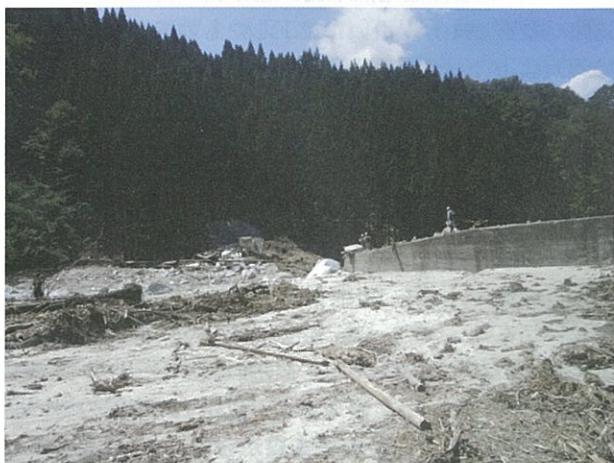
梨子沢砂防堰堤（写真-8）は木曽川合流点より約 1,750 m 上流に位置し、堰堤高 20.0 m、堰堤長 124 m、天端厚 2.5 m、水通し幅 12 m の施設である。写真-9 に示すように、災害後は満砂状態になっており、特に堆砂敷の中中央部（水通し部）から左岸側にかけて花崗岩の巨礫（礫径 1~3 m 程度で大きいもので長径 5 m 程度）が多く堆積し、逆に右岸側では堆砂面の表層に細粒土砂が堆積していた。堰堤の袖部天端には細粒土砂や礫、流木が残っており、袖部コンクリートには侵食を受けた跡が確認されることから、土石流あるいは後続流が袖部を

写真-9 梨子沢砂防堰堤の堆砂状況  
Photo 9 Sedimentation in Nashizawa sabo dam

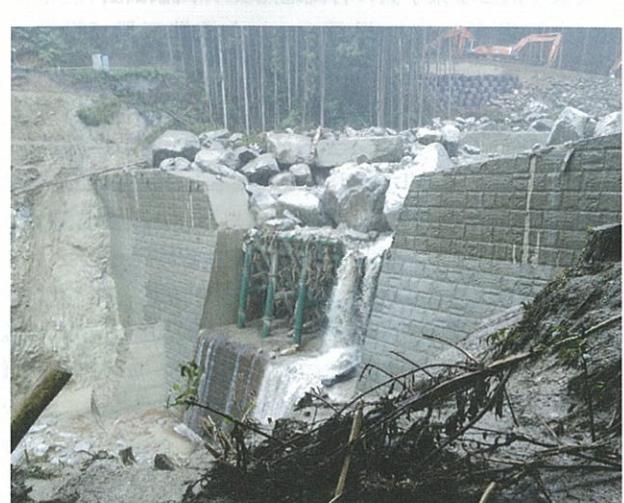
梨子沢第 2 砂防堰堤は、木曽川合流点より約 880 m 上流に位置する堰堤高 14.5 m（内、鋼製高さ 6.5 m）、堤長 97 m、天端幅 3.0 m、水通し幅 15.5 m、部材間隔約 1.1 m の鋼製透過型砂防堰堤（部分透過型）である。本堰堤は、土石流発生時には施工途上にあり、本体工が完成している状況にあった。堰堤は満砂で礫径 2 m 以上の巨礫が重なり合うように、袖部を超える高さまで大量に堆積していた（写真-10）。堰堤の袖部天端には、巨礫や細粒土砂が残存しており、土石流の一部は袖部を越流したものと推察される。

本堰堤では、鋼製部の左右端付近において钢管の破損が確認されたが、およそ  $54,000 \text{ m}^3$ （速報値）の土砂を捕捉した。

写真-10 梨子沢第 2 砂防堰堤  
Photo 10 Nashizawa dai-ni sabo dam

梨子沢流域を中心としたヘリコプターによる被害状況調査や現地調査結果を踏まえ、各関係機関により被災箇所における応急復旧活動が実施された。国土交通省は7月13日に、土石流を捕捉した梨子沢第2砂防堰堤の緊急除石工事に着手し、18日に除石を開始した。7月19日には流路工の応急復旧対策として巨石積み護岸と根固ブロックを設置した。また、監視観測機器として7月15日に流域内の5箇所にワイヤーセンサーを設置するとともに、7月11日と16日には梨子沢橋と梨子沢上流（大梨子沢と小梨子沢の合流点下流）の2箇所にWEBカメラを設置した<sup>1)</sup>。また長野県は、流路工の応急復旧対策として大型土のうの設置と寄石工に着手した（現地測量：7月14日着手、流路工応急復旧対策：7月17日着手）<sup>3)</sup>。

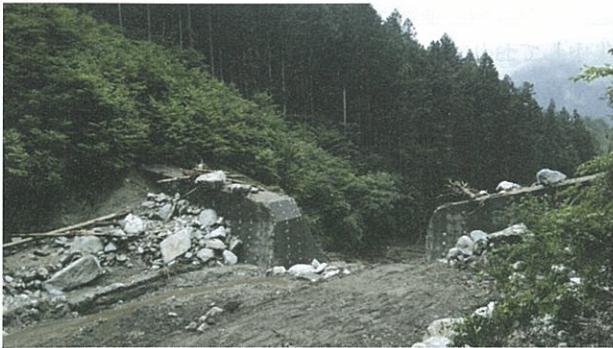
梨子沢第 1 砂防堰堤は、木曽川合流点より約 1,420 m 上流の小梨子沢に整備された堰堤高 14.0 m（内鋼製部高さ 10.5 m）、堤長 59 m、天端幅 3.0 m、水通し幅 12.0 m、部材間隔約 1.1 m の鋼製透過型砂防堰堤（全透過型）である。堰堤の袖部天端には、礫、流木および細粒土砂が残存しており、土石流の一部は袖部を越流したと推察される（写真-11）。本堰堤では、土石流の礫等の影響により鋼製部の上部が破損したものと思われるが破損のプロセス等については別途詳細に検討を行う必要がある（写真-12）。残存した钢管部において流木や巨礫が捕捉

写真-11 梨子沢第1砂防堰堤の堆砂状況  
Photo 11 Sedimentation in Nashizawa dai-ichi sabo dam

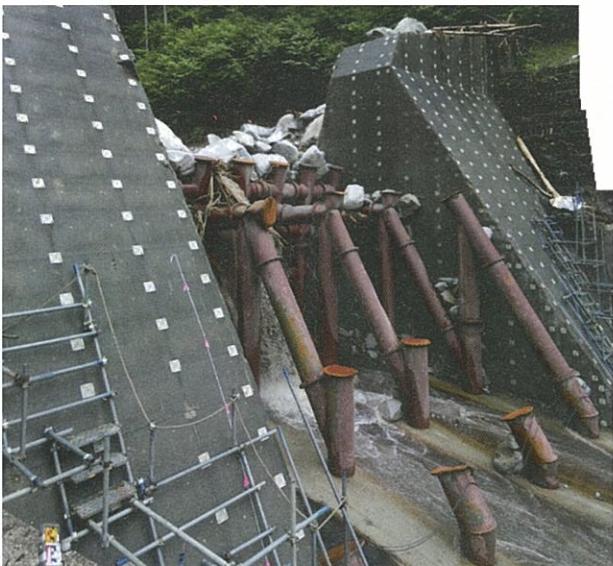
写真-12 梨子沢第1砂防堰堤(右岸下流より望む)  
Photo 12 Nashizawa dai-ichi sabo dam viewed downstream right-bank

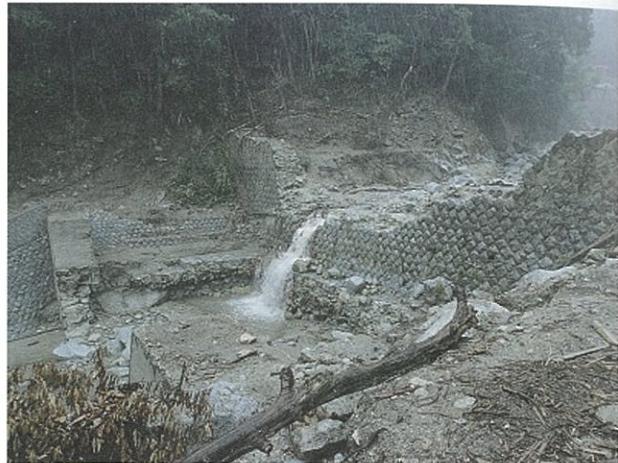
大梨子沢と小梨子沢の合流地点より下流には、石積堰堤（主堰堤高 9.0 m、堤長 44 m）と流路工群（落差工と帶工計 19 基）が木曽川本川の合流点まで 614 m にわたり整備されていた。流路工の最上流部に設置された石積堰堤は、写真-13 に示すように水通し部と両袖部が大きく破損し、水叩き部も深く洗掘され流失した。石積堰堤から木曽川本川の合流点までは、ほぼ全区間にわたって護床が洗掘されるとともに、落差工と帶工も著しく摩耗していた（写真-3）。護岸は部分的に被害を受けており、特に水衝部において護岸の洗掘や流出が見られた。氾濫開始地点となった河道の湾曲部（図-7）では最も被害が大きく、護岸工と護床工がほぼすべて洗掘、流失した。

写真-13 石積堰堤の破損状況  
Photo 13 Damage in masonry dam

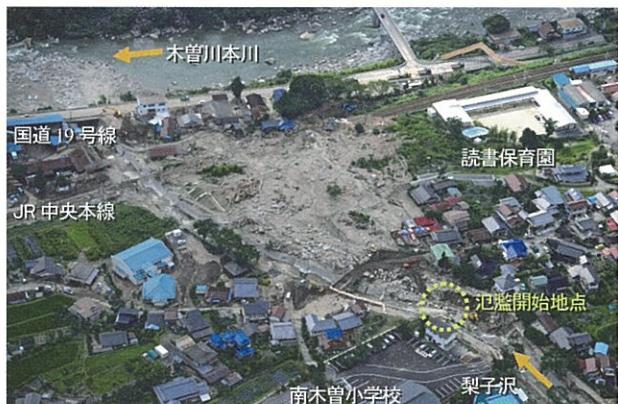
写真-14 土石流の氾濫・堆積状況  
Photo 14 Aerial view of debris-flow deposition

流路工から溢れており、同様な比高で左右岸ともに流下痕跡が確認できる。流路工の湾曲部より下流では、右岸側に巨礫や流木の堆積が顕著であるのに対し、左岸側では多く見られない。このことから、土石流の主流は流路工湾曲部を直進し、写真-14 と図-7 に示す氾濫開始地点を起点として右岸側に氾濫したものと推察される。図-7 に示す氾濫開始地点下流の左岸側の氾濫・堆積は、道路（県道 264 号）沿いに流下したものである。氾濫開始地点より下流の流路工勾配は約 7~8°、氾濫域の平均的な地盤勾配は約 5~6° と比較的急勾配となっている。また、土石等の氾濫・堆積範囲は、氾濫開始地点から下流に向かって扇形に広がり、氾濫開始地点より約 160 m 下流の JR 中央本線を越えて木曽川本川まで達している。

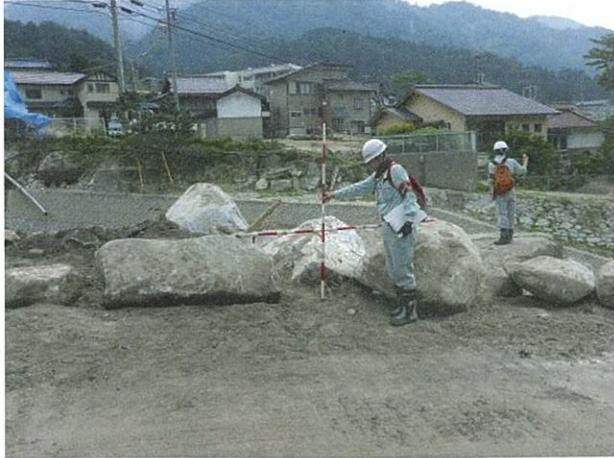
氾濫開始地点から JR 中央本線までの区間では、写真-15、16 のように 1~2 m 程度の巨礫や間伐材を含む流木の大半が右岸側に集中しているのに対し、左岸側では比較的粒径の細かい土砂や流木が道路上や家屋の間に堆積している。一方、JR 中央本線から国道 19 号線までの区間では、左岸側にも流木の堆積が確認されることから、流木などで鉄道の橋桁が閉塞し、左岸側にも氾濫した可

写真-15 沈没域（梨子沢右岸）での巨礫の堆積状況

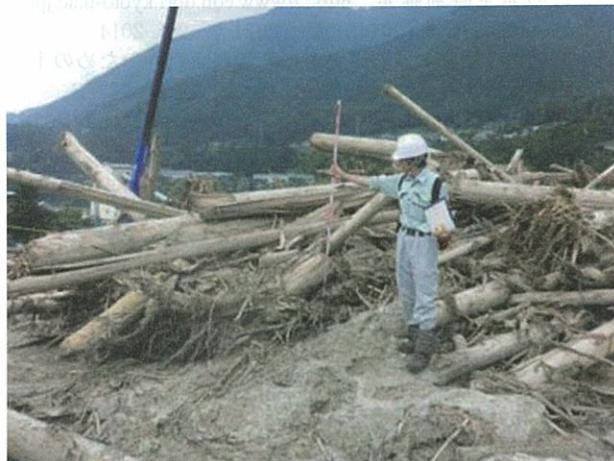
写真-16 沈没域（梨子沢右岸）での流木の堆積状況
