鬼ヶ城砂防堰堤における UAV を用いた急崖斜面の崩壊特性評価・対策工への適用事例

国土交通省 北陸地方整備局 立山砂防事務所 高橋 至, 柳川磨彦, 山根恭子^{*1}
八千代エンジニアリング株式会社 池田 誠, 長谷川怜思, ○横尾公博
(現所属 ※1 国土交通省 北陸地方整備局 新潟国道事務所)

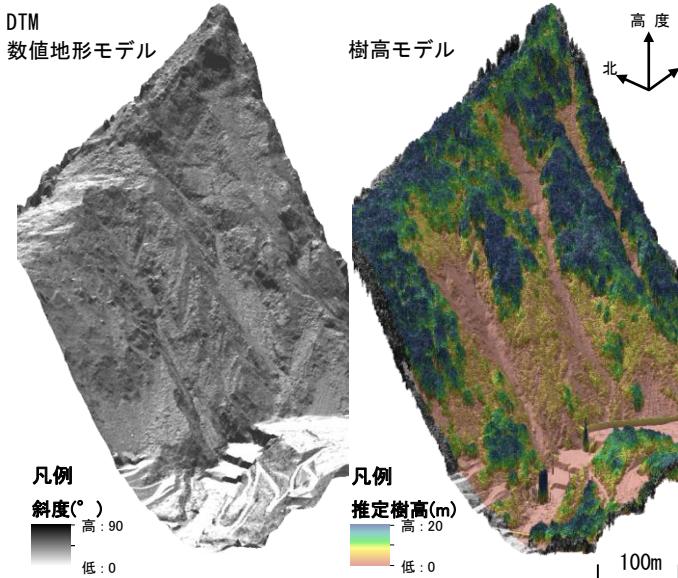
図 1 作成した地形モデル

UAV LiDAR により取得した点群データ（総数：128,735,075 点）のうち、最高標高地点で反射した「ファーストリターン」と、最低標高地点で反射した「ラストリターン」ポイントを抽出し、これらから DTM(Digital Surface Model, 建物や樹木データを含む数値表層モデル), DTM (Digital Terrain Model, 地表面のみの数値地形モデル) ならびに、樹高モデル (Tree height classification map) を作成し、地表地質踏査時の基礎資料とした。

その結果、①対象斜面では頂部緩斜面(尾根)直下に大規模な急崖が認められ、②崩壊地・急崖には岩盤が露出し今後落石の可能性ある浮石が点在していること、③渓流または緩斜面には、崩壊・崩落によって露頭から生じた転石や崩積土が広く分布していること、④樹高モデルや DTM からは過去の崩壊地形を見いだすことができ、⑤当該斜面が崩壊と植生の回復を繰り返している様子を精度良く把握することができた。

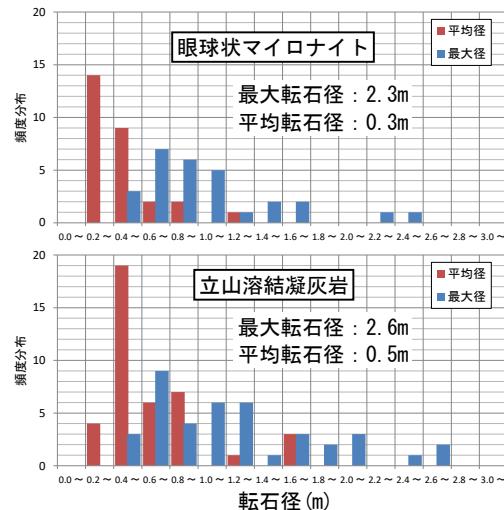
図 2 転石密集域における礫径頻度分布

地形解析や地質踏査結果を基に、急崖斜面や露頭上に分布する不安定岩塊を浮石として抽出した。一方転石については、密集範囲毎の平均径・最大径の分布をヒストグラムとして図 2 にとりまとめた。加えて、転石分布範囲において約 600 個の転石を抽出した結果、最大径は 2.6m、平均径（中央値）は 0.50m となり、両検討結果とも整合する結果であった。

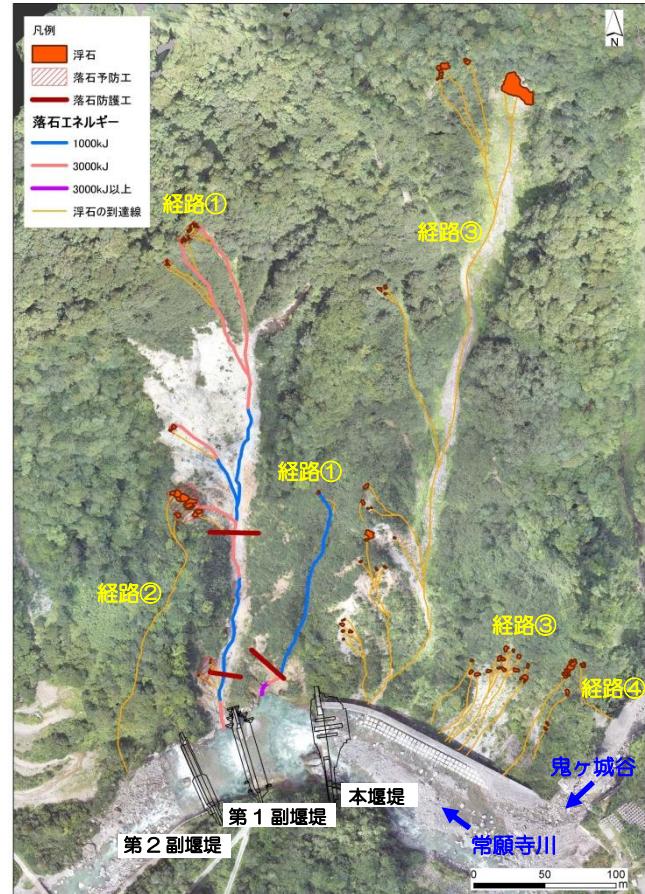
図3 落石到達線及び落石影響平面図

右岸崩壊地調査により把握した浮石を対象として、DTMに基づく地形解析により落石到達平面図を作成した。結果として、右岸崩壊地からの落石経路は次の4通りに分類されることが明らかとなった。このうち、「経路①」については鬼ヶ城砂防堰堤近傍に到達すると考えられることから、落石対策(工事中の安全対策)が必要と評価した。

落石シミュレーション結果に基づく落石エネルギーから、落石影響推定図を作成した(図3)。落石防護工の選定に際しては、落石エネルギーの大小が適用性の目安¹⁾とされていることから、落石影響推定図の閾値は、1,000kJ未満(落石防護網等で対応可)、3,000kJ未満(一般的な落石防護工の上限値)、3,000kJ以上(発生源対策が必要)とした。経路①における落石エネルギーの最大値は約5,000kJであるが、これは右岸崩壊地下端部の勾配60°以上の急崖部で生起するエネルギーである。急崖部を除いた場合、最大で2,300kJ程度のエネルギーが発生し、平均的には1,000kJ程度のエネルギーが発生する結果となった。上記より、急崖部に到達した後での対策実施は困難であることから、発生源対策を行うことや、急崖部に到達する前に落石防護工等を設置する対策が必要であるといえる。

なお、跳躍高に関する落石シミュレーション結果から、経路上の跳躍高は落石の規模によらず1m未満であるため、跳躍によって落石経路が変わることは低く、また、高さ2m～3mの落石防護柵で対応可能であると考えられる。

方針①：現時点で把握された浮石箇所についてはワイヤーロープ掛工による落石予防工を適用する。

⇒落石予防工は、人力施工が可能であること、落石化した場合に大きなエネルギーを持つ浮石に適用可能なことから、「ワイヤーロープ掛工」とした。

方針②：上記施工箇所以外からの浮石の不安定化による落石及び転石の二次移動も想定されることから、落石防護工による待受け対策を適用する。

⇒落石防護工は、落石エネルギーの最大値が3000kJ以下と想定されることから、高エネルギー吸収型の落石防護柵とした。また、斜面長が約400mと極めて長大であることから、斜面の中間地点にも落石防護工を配置する計画とした。
