平成 29 年 7 月九州北部豪雨による北川右支川の土石流災害について

八千代エンジニアリング株式会社 池田誠, 矢野孝樹, ○小室知栄, 辻本和紀

本報告では, 福岡県朝倉市杷木志波の筑後川水系北川右支川で発生した土石流災害について, 土石流及び流木実態を整理した結果を示す。

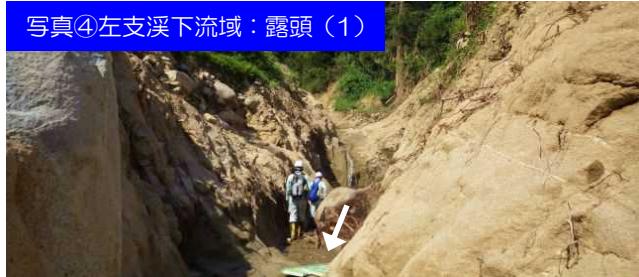
写真-1 崩壊・土石流の発生・流下状況

上流域は渓流沿いに多数の崩壊地(本川 9 箇所, 左支渓 12 箇所)が分布しており, これら崩壊地と渓岸・渓床侵食が土砂の発生源である(写真①)。これら崩積土から流出した土砂の一部が

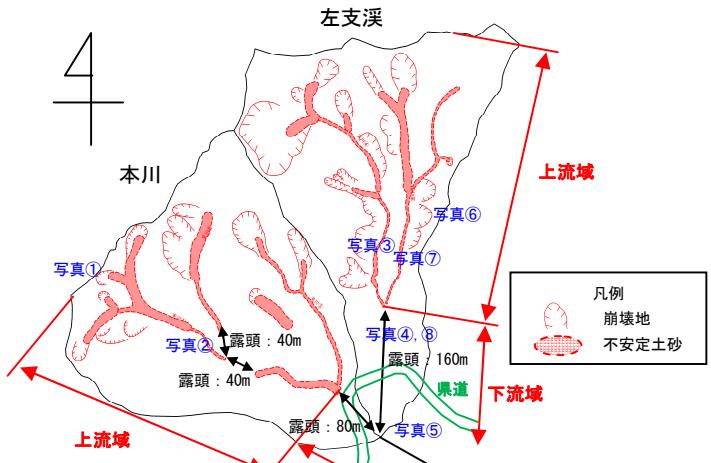
図-1 当該渓流の災害後の状況図

朝倉市の北川右支川流域では 7 月 5 日から降り始めた雨により, 本川と左支渓からの複数の山腹崩壊を発生源とする土石流が流下し, 家屋全壊 3 戸, 半壊 2 戸, 一部損壊 1 戸, 床下浸水 3 戸及び土砂流出による道路(県道)被害 6 箇所が発生した。当該渓流の土石流発生後の流域概要図を図-1 に示す。上流域の崩壊地直下及び渓床に流出した土砂が堆積している状況である。

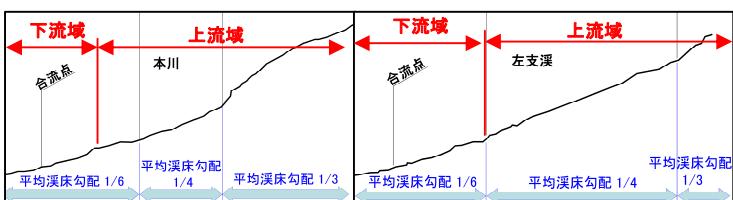
図-2 当該渓流の縦断図

当該渓流(流域面積 0.19km², 渓床勾配 1/3～1/6)は谷出口から上流約 60m に本川と左支渓の合流点が位置し, 流域内を県道が横断している。各支流の縦断図を図-2 に示す。地質は三郡變成岩類を主体とした花崗閃緑岩が分布し, 風化が進行しているため大部分はマサ化している。林相は渓岸及び山腹ともに主にスギに分類される。現地調査により崩壊土砂及び流木の発生・流下状況を確認した。

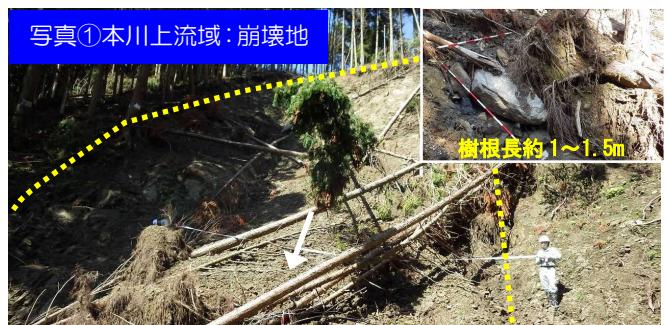
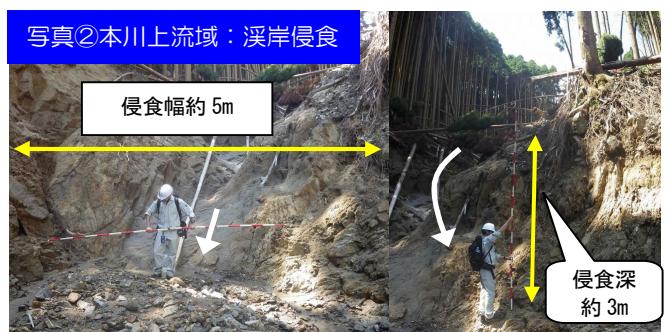
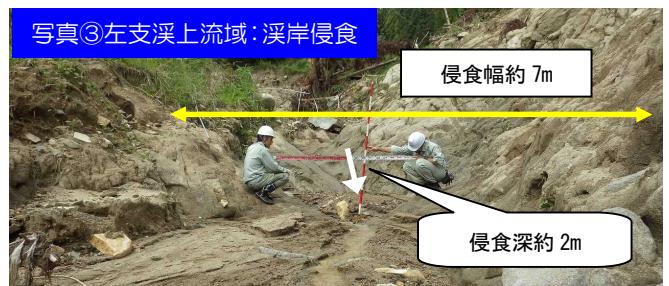
不安定土砂として渓床部に堆積している状況である。最大礫径は 0.7m、平均礫径は 0.2m であった。

渓岸・渓床部は、本川で一部露頭している区間があるものの、渓床に多量の不安定土砂が残存している。

渓床の最大侵食深は 3m 程度であった。流下幅は渓床の侵食幅より約 5~7m と想定された（写真②、③）。

下流域では崩壊地は認められず、また、渓岸・渓床部が露頭している状況である（写真④）。

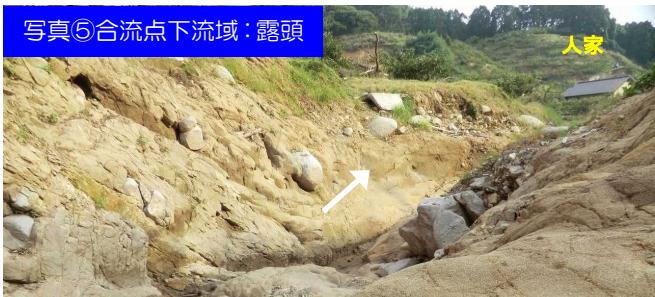
写真－2 合流点下流域の状況

合流点より下流域においても渓床の堆積土砂は流出しており、大半は露頭している状況である。露頭箇所の地質は全体として風化しており、辛うじて岩組織が確認できる程度である（写真⑤）。

写真⑤合流点下流域：露頭

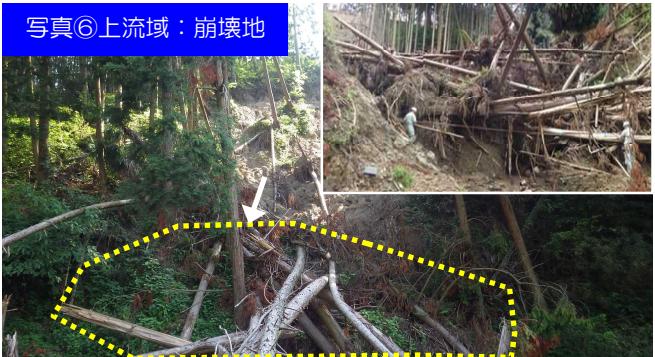
渓流に面した崩壊地より流木が発生しており、流木は最大で長さ約 15m、直径約 0.35m であった。流出した流木は崩壊部脚部の崩積土の上に多量に複雑に折り重なる状態で不安定流木として堆積している状況である（写真⑥）。

写真⑥上流域：崩壊地

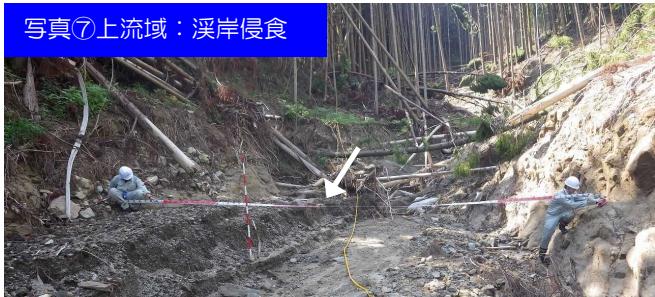
渓床部付近の立木が流木となり流出したと想定される。また、多量の流木が絡み合って渓床沿いに堆積している状況である。（写真⑦）。

写真⑦上流域：渓岸侵食

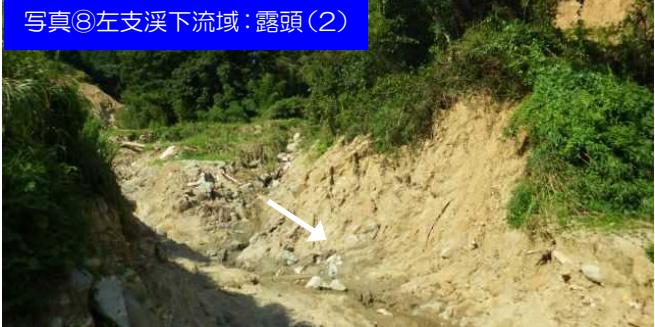
写真－3 流木の発生・流下状況

渓岸沿いは立木が少なく土砂が抜けきっているため流木も同様に堆積していない状況である。上流域の崩壊地から流出した流木の一部は、土砂とともに下流に流下したものと想定された（写真⑧）。

写真⑧左支渓下流域：露頭(2)
