2018年7月豪雨に伴う立川川流域における土砂流出実態調査

国土交通省 四国地方整備局 四国山地砂防事務所 奥山悠木, 田所真路, 佐野奈津子
八千代エンジニアリング株式会社 ○横尾公博, 目 晋一, 西尾陽介, 内田康太, 後藤宏二

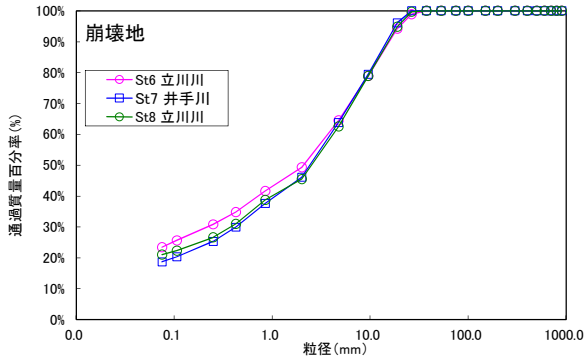
図1 崩壊地の粒度分布調査結果

崩壊地の粒度分布調査は流域内の3箇所で行った(図3及び図4)。崩壊地の調査では、中央部では流水の集中に伴い細粒分が流亡していると考えられるため、崩壊地の側岸部で地山が露出している箇所で行った調査を実施することとした。3箇所とも、d50=2mm程度、d95=20mm程度のほぼ様な粒度分布であった。粒度分布特性が同様であった理由としては、本流域内で地質及び岩質区分が同一であり、崩壊斜面の地山露頭で調査したことが一因としてあげられる。このため、本調査では当該流域における崩壊地の粒度分布をよく再現できていると考えられる。なお、崩壊地では人頭大の礫や巨礫等も認められたが、多くは崩壊地内で残存していたこと、全体的な割合は少なかったことから、粒度分布調査対象とはしなかった。

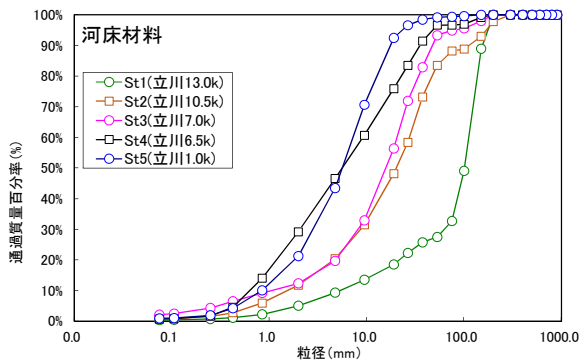
図2 河床材料の粒度分布調査結果

河床材料の粒度分布調査は流域内の5箇所(図3及び図4)で行った。各箇所の概要は次のとおりである。St1: 右支川で発生した土石流が立川川本川に合流した地点の下流で粒度分布調査を実施した。d50=100mm、d95=180mmと他の調査地点と比較して粗粒分が多い傾向にある。St1では土石流の流下区間と堆積区間の中間程度の河床勾配であること、崩壊に伴う流出土砂の

粒度分布が小さいことから、河床材料の粗粒分が多い傾向になったと考えられる。

St2, 3 : 川奥谷川や井手川などの比較的大きな支川が合流する地点の直下で粒度分布調査を実施した。本区間は掃流区間に区分されることから、崩壊に伴う流出土砂は堆積傾向にあったと考えられる。粒径特性は $d_{50}=15\sim 20\text{mm}$ 程度、 $d_{95}=50\sim 100\text{mm}$ 程度と St1 と比較してやや小さい傾向であった。

St4, 5 : 本川沿いで斜面崩壊が発生した箇所直下(St4)及び吉野川合流点地点(St5)で粒度分布調査を実施した。崩壊地の粒度分布に近い傾向が認められる。St4 は崩壊斜面の対岸で行ったことから、崩積土に近い粒度分布が把握されていると考えられる。また、St5 は吉野川合流点付近の調査地点であるが、最も均一性が認められ、かつ、粒径も小さい粒度特性であった。

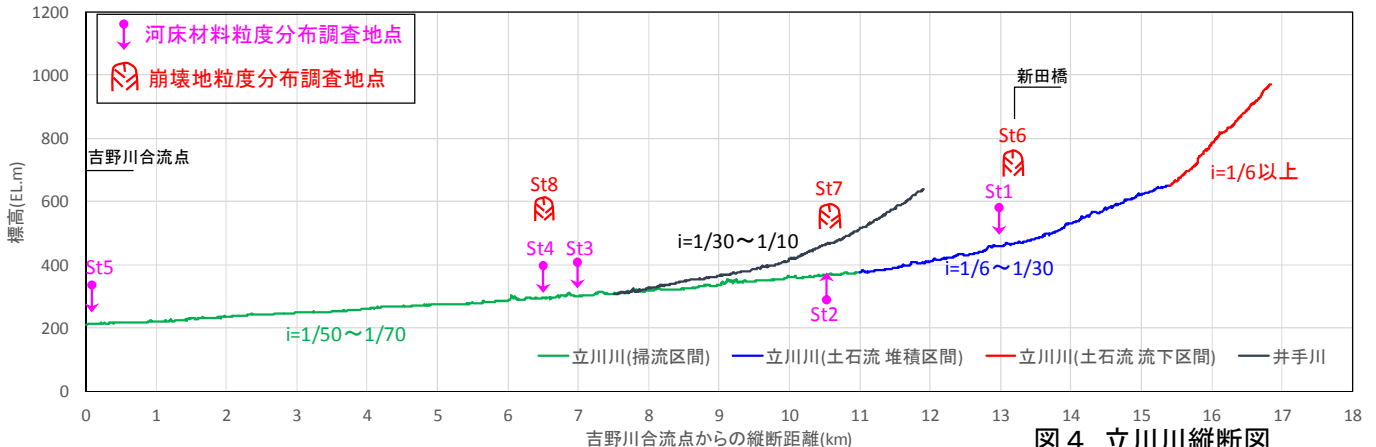
図4 立川川縦断面

LP差分解析結果によれば、吉野川合流点では、最大6mの高さで土砂が堆積している状況であった(写真①)。過去の衛星写真では、同地点の土砂堆積は認められないことから、2018年7月豪雨に伴う土砂流出によって堆積した可能性が高い。一方、当該地点より上流では同様の土砂堆積箇所は認められなかった。このため、崩壊等によって発生した小さい粒径の土砂はその大部分が吉野川合流点に到達し、河道幅が急拡大したことによる掃流力の減少や吉野川本川からの背水によって、合流点付近に堆積したものと推定される。

発生し、本川の河床高が10m程度上昇している。これは崩壊土砂の残土によるもの、もしくは本川の一部を一時的にせき止めることで背砂現象が生じたためと考えられる。また、井手川や他支川においても大規模な崩壊が発生したものの、本川との合流点での土砂の堆積は認められなかった。このため、これら支川沿いの崩壊土砂は大部分が不安定な状態で残存していると考えられ、今後の降雨によって二次移動が生じる可能性がある。

立川川12.5km付近に合流する右支川において土石流が発生した。右支川合流前の本川河床が上昇していることや本川上に堆積した土砂の粒径が比較的小さいことから、右岸斜面の崩壊地から立川川本川へ大量の土砂が流出、本川に堆積したことで、せき上げが生じ、本川合流点直上流に土砂が著しく堆積したと考えられる。堆積土砂の影響範囲は支川合流点から上流約200mとなっている。
