深層学習によるアーチダム表面変状の検出とその分布特性

八千代エンジニアリング株式会社 正会員 ○栗飯原 稔、権神 侑貴、安野 貴人

本論文では竣工後60年を経過した鳴子ダムにおいて、劣化現象のひとつであるポップアウトに着目し、UAV(ドローン)による撮影画像を基に、人工知能(AI)の一種である、深層学習(ディープラーニング)により抽出し定量化を行った。

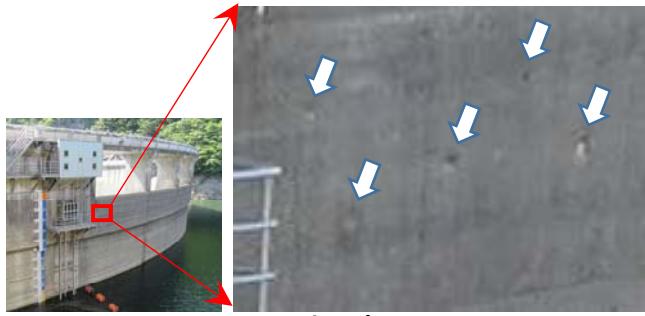
ポップアウトは、コンクリート表面近くに吸水率の高い低品質骨材が分布し、冬期に骨材中に浸入した水分が凍結する際に膨張することで、表面のモルタル分を押し出すことにより発生すると言われている。鳴子ダムでは上下流面に、拳大～人頭大のポップアウトによる円形の欠損が確認されている。ダム建設時に使用した骨材(Gmax150mm)は、ダムサイト下流の河床砂礫を使用しており、品質管理により適合した骨材を使用していたものの、一部でやや低品質な骨材が混入していたものと見られる。既往の調査では、少なくとも昭和58年には堤体表面のポップアウトが確認された記録が残っている。平成26年と27年に撮影された写真を対比したと

図-2 上流面ポップアウト生起状況

ころ、1年間で新たに生じたポップアウトも存在することが確認されている。また、ポップアウトが生じた凹部奥側には、茶褐色の骨材が存在していることが多く、これらを物理試験を実施したところ、吸水率が高くやや低品質の骨材であることが明らかとなった。

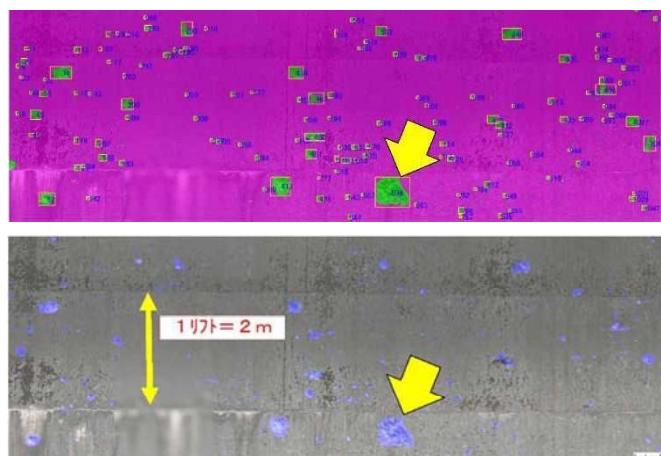
図-3 検出されたポップアウトのうち最大のもの
(φ57.4cm、堤体5ブロック下流面)

上記の手順により上下流面のポップアウトを検出した結果、約 31,000 箇所 ($\phi 4\text{cm}$ 以上) が抽出された。その大部分はごく小規模であり、一定数の過剰な検出も含んでいるものと考えられる。検出されたポップアウトの最大値は、 $\phi 57.4\text{cm}$ (堤体 5 ブロック下流面) であった(図-3)。上下流合計で $\phi 30\text{cm}$ 以上は 112 箇所、うち $\phi 40\text{cm}$ 以上は 14 箇所が抽出された。

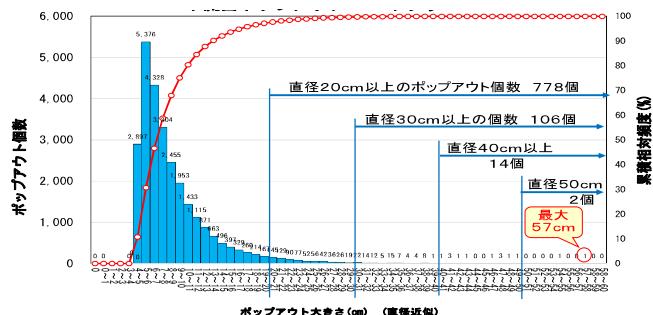
図-4 検出されたポップアウト規模 (下流面)

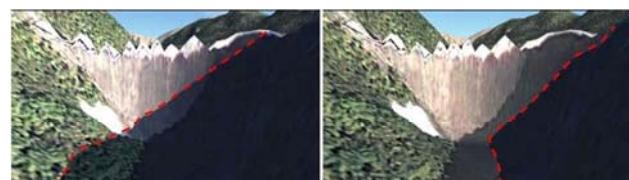
$\phi 30\text{cm}$ 以上のポップアウトは堤体下流面のやや左岸側に多く分布していることが明らかとなった。鳴子ダムの厳冬期には、左岸下流側は山陰により、一日中、日照がない状態となり凍結が促進される。また、左岸中位部には放流バルブが設置されており、この下位標高では僅かながら水分の供給があり、ポップアウトが生起しやすい環境下であったと考えられる。

ップアウトの数や、サイズ、分布を正確に把握することが困難であった。平成 21 年の目視によるポップアウト調査では、ポップアウトのサイズは記録されておらず、また、今回のディープラーニングでの検出結果よりも下位標高に多く分布するとの結果が得られていた。今回はドローンによる正対撮影を実施したのに対し、当時は目視の観測点の差異によるものと考えられる。

図-5 CIMによる厳冬期(1月20日)の日照再現
(12時) (14時)

図-6 ポップアウト個数分布の対比
破線は 10 時 12 時 14 時の日照ラインを示す。
(左; $\phi 30\text{cm}$ 以上抽出、右; H21 目視調査結果)

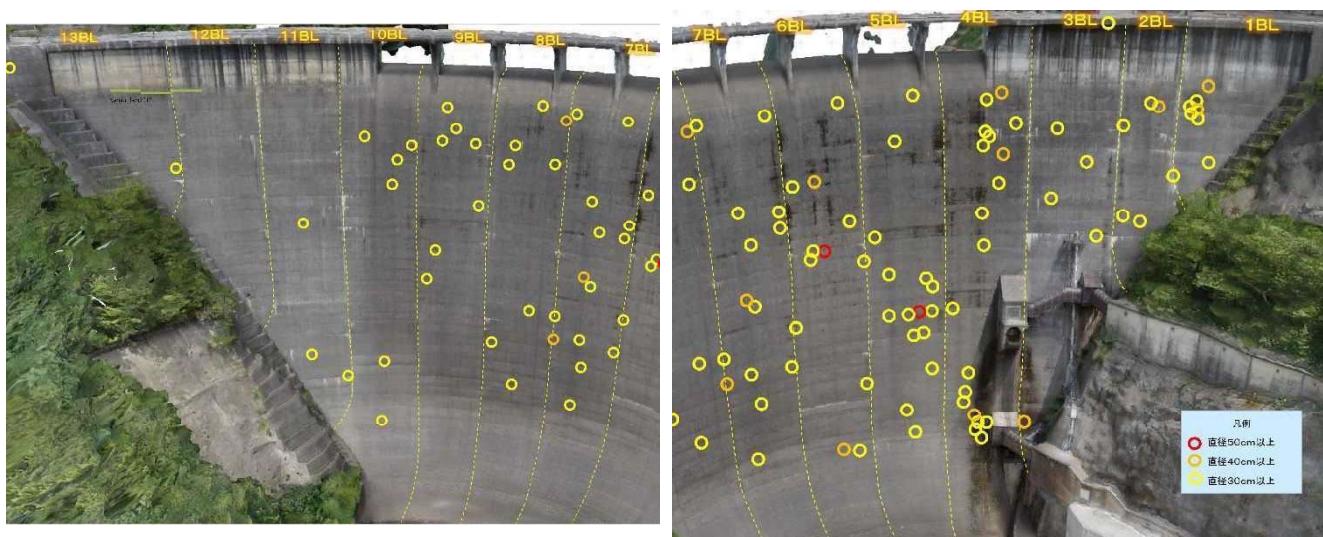
図-7 ディープラーニングにより検出されたポップアウト位置 (下流面; $\phi 30\text{cm}$ 以上を抽出)

今後、さらにダムを長期間にわたり健全性を確保しながら活用し続けるためには、このような劣化の記録を定期的に実施し、劣化の進行速度を把握することが重要である。これにより、適切な時期に、適切な補修工または対策工を講じることが可能になるものと考える。
