令和元年8月豪雨に伴う六角川水系水害調査の実態報告

八千代エンジニアリング株式会社 正会員 宇城 輝・長谷部 隆久

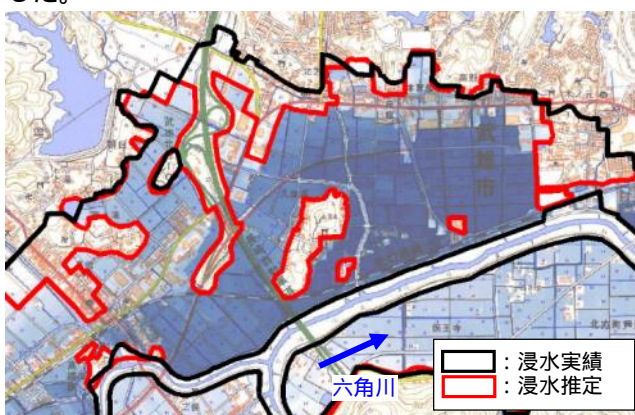
図-3 サンプル区域（武雄市北方町）

一日当たりの調査件数は、内水範囲調査で約43ha/班・日、家屋等浸水調査で約57件/班・日であった。この件数は、水害調査の未経験者が半数以上という体制であったため、目合わせを目的に全班合同で実施した予備調査等も含めた数量である。今後、水害調査を計画する際は、図-3のとおり段彩図による推定浸水範囲は、実際の浸水区域よりも若干小さく表現されていたので、広めに範囲を想定することが望ましい。

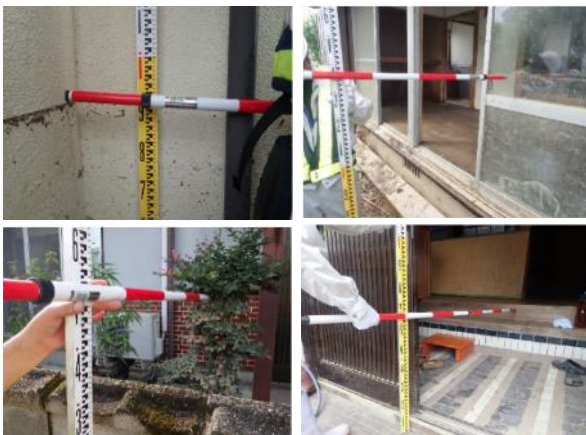
浸水痕跡は、表-3に着目して調査した。家屋内壁等の染みについては、調査時のヒアリングで床下浸水にもかかわらず畳が水を吸っている事例が少なくなかった。そのため、床下・床上浸水のどちらに区分するのか判断に迷うため事前に取り決めておくことが望ましい。

写真-1 浸水痕跡事例(上段:外壁に付いた痕跡 下段左:植生に付いた痕跡 右:浸水染みによる痕跡)

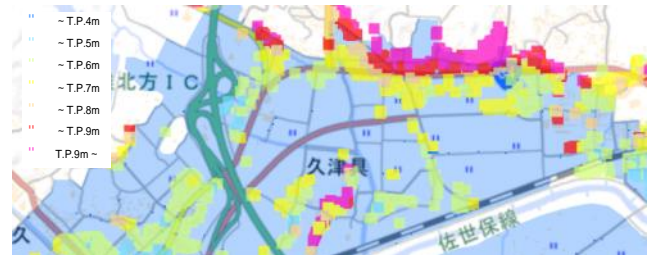
図-5 家屋の浸水調査から推定した浸水位

浸水深は、浸水位の標本調査を行い、数値地図のメッシュ地盤高標高を差し引き求めることで効率的に把握することが出来る。六角川は、内水による貯留型氾濫が卓越し、浸水位が一定であると考えていたが、図-5に示すとおり浸水深にメッシュ標高を加えた値には差異が見られている。おそらく山際の浸水位は内水による貯留ではなく水路等から溢水した流出水の直接被害のため浸水位が高くなっていると考えられる。このように、標本調査を実施する場合は、地形条件や氾濫形態等から標本数や配置を最適に設定することが課題である。
