CIM モデルを用いた鋼製砂防構造物の健全度評価手法及び UAV による砂防施設の点検事例

八千代エンジニアリング株式会社 ○横尾公博, 長塚結花, 児玉龍朋, 佐島裕也
国土交通省 北海道開発局 室蘭開発建設部 苦小牧河川事務所 吉川 契太郎, 真野拓司, 村井瞳

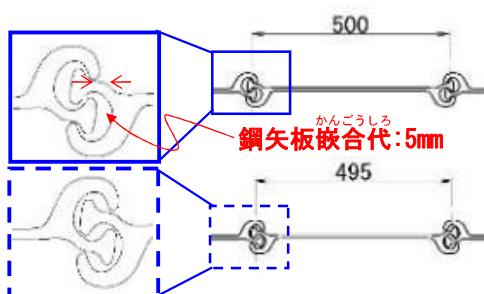
図 2 縫手の嵌合代

定可能である一方、セルが安定性を確保しているかの照査をすることはできない。鋼製セル型砂防堰堤の外殻は直線鋼矢板を千鳥状に配置することで構築されており、鋼矢板継手部の嵌合代分の変形は生じると考えられる。ここで、直線鋼矢板の幅は、1 枚当たり 500mm である一方で、鋼矢板間の継手嵌合部を最も押し込んだ状態とすると 1 嵌合部当たり 5mm の余裕が生じ、鋼矢板の幅は 495mm となる(図 2)。すなわち、仮に変形が認められる場合でも嵌合代の内数であれば変状レベルとしては「a:損傷なしもしくは軽微な損傷(要領¹⁾」といえる。

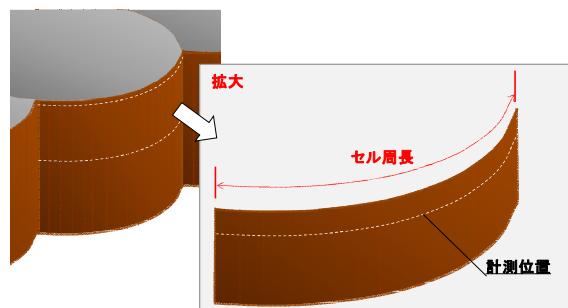
図 3 セル周長の詳細計測概念図

「MS60」を使用した。点群データは約 5mm 間隔で取得し、同社製の測量ソフトである「Leica infinity」を用いて取得データを点群データに変換した。変換した点群データを「Wing Earth」を用いて樹木等の除去を行い、3 次元モデルを作成した上で、「AutoCAD Civil 3D」を用いて可視化及び周長の計測を行った(図 3 及び図 4)。可視化及び周長の計測は、施設 A のアーチセル「C3 セル上流面」と独立した単独セル「C4 セル下流面」の 2 面で実施した。

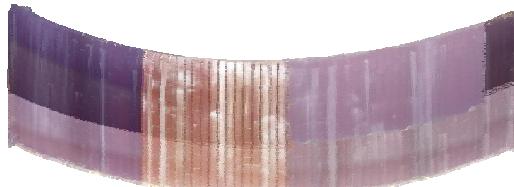
図 4 施設 A における 3 次元モデルの作成結果

セルの設計値(鋼矢板のかみ合わせによる幅の範囲)と本計測でのセル周長を比較した。ここで、対象砂防施設は、直線鋼矢板継手のかみ合わせ部の余裕代を考慮せず、1 鋼矢板当たりの延長を 500mm として設計・施工されている。従って、鋼矢板 1 枚当たりの延長を 500mm とし、円周方向の列数を乗じることで、セル周長の最大値とした。また、直線鋼矢板のかみ合わせを最小とした場合の鋼矢板 1 枚あたりの周長は 495mm であるため、最大値と同様に円周方向の列数を乗じることで、セル周長の最小値とした。すなわち、計測値が設計値(周長の最小値～最大値)の範囲内であれば変状は生じていないと判断することができる。施設 A のアーチセル「C3 セル」と独立した単独セル「C4 セル」について、詳細点検で得られた周長の最大値を比較した結果、限界周長以下となつたため、鋼矢板の安全性は確保されていると考えられる(表 2)。

高精度の分解能を有する3Dレーザースキャナを用いてセル形状を計測し、設計値の範囲内であることを確認することができた。したがって、対象とした砂防施設の現在の変形は、壁面材の変状（延伸や継手の破損等）によるものではなく、嵌合代によって、変形が生じたものと考えられる。一方で、本計測手法では、周長の計測が可能であるものの、部材1枚ずつの変状は測定することができない。このため、計測機器による調査のみではなく、巡回や定期点検による目視確認を実施することで、機能及び性能の低下現象を把握することが望ましい。また、下振り法による壁面材の最大変形量計測結果と、本計測による変形量を比較した結果、誤差±5cm程度であり、下振り法によっても変形量（下端からのたわみ幅）を把握可能であることが明らかとなった。このことから、より簡便な手法である下振り法を用いて経年的な変状を把握することも有益と考えられる。

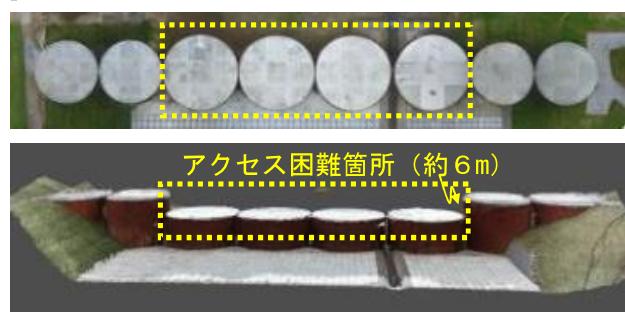
図5 対象砂防施設Bの平面及び正面写真
3.2 調査結果と今後の活用事例

対象砂防施設Bの水通し天端は、中詰め材の保護を目的として天端コンクリートが施工されている。天端コンクリートの変状は、中詰め材の流亡につながる恐れがあることから、変状レベルを把握することが求められる。しかしながら、施設Bの水通し天端と袖部天端との比高差は6m程度あり、昇降用の設備が設けられていないことから、袖天端から水通し天端へのアクセスが容易にできない状況にある（図5）。要領¹⁾及びガイドライン²⁾によれば、「アクセスの困難や危険が伴う場所等における点検にあたっては、UAV等の活用により作業の効率化及び安全性の向上を図ること」が示されている。従って本調査では、UAVを活用した点検調査を行うことで、アクセス困難箇所における変状レベル評価を試みた。なお、UAVはDJI JAPAN(社)製の「Phantom4 pro」を用いた。
