令和元年台風第19号による尾崎白浜の沢の土石流災害について

八千代エンジニアリング株式会社 池田誠、矢野孝樹、〇西ヶ谷友美、篠原雄人
岩手県沿岸広域振興局土木部 平野準一

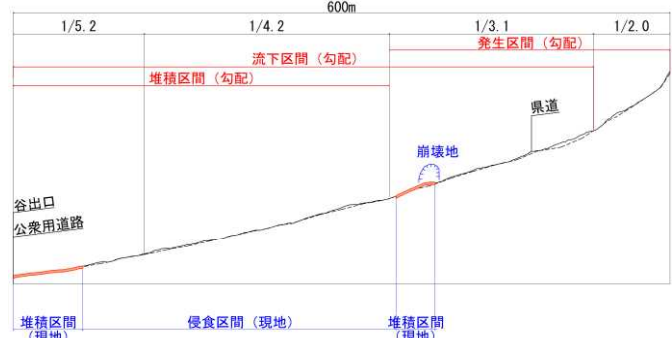
図-2 尾崎白浜の沢3 縦断面図

本報告においては、3溪流のうち最も流域面積が大きく ($A=0.13\text{km}^2$)、流出土砂量が比較的大きい尾崎白浜の沢3に着目した。対象溪流の谷出口上流の平均河床勾配は約 $1/5.2\sim 1/2$ と急勾配である。

本章では、「崩壊地」、「侵食・流下区間」、「堆積区間」に着目し、各区間の特徴を整理・考察した(図-2、図-3)。

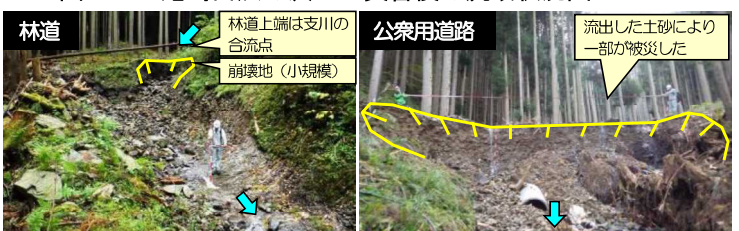
写真-1 尾崎白浜の沢3 谷出口近傍の道路

対象溪流では、今回の豪雨により崩壊跡地の再侵食及び拡大、渓岸・渓床侵食が生じて土石流が発生し、谷地形に沿って流下したとみられる。本川沿いには林道が整備されているが、林道の上流端は支川との合流点になっており、支川からの出水により林道の上流端で小規模な崩壊が生じ、土石流となり、短区間であるが林道を侵食し、流下したと推測される痕跡が確認された(写真-1左)。

流域内からの流出土砂・流木は、大半が谷出口付近で堆積している状況であった。谷出口の直下流には公衆用道路が整備されており、流出した土砂により道路施設の一部が被災した(写真-1右)。しかし、この道路下流に整備された人工水路(三面張り)

水路) および集落までは土砂・流木は到達していないと推測された。

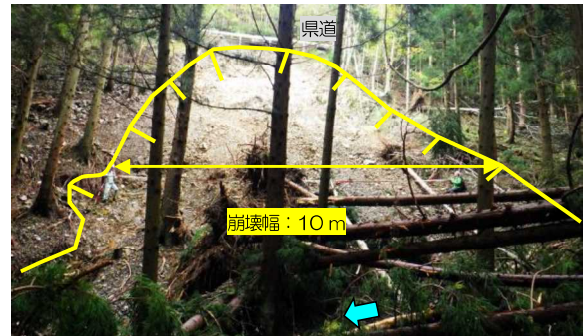
写真-2 崩壊地の状況

流域内には、県道下部の斜面に最大の崩壊地が位置する他、3箇所では崩壊地が確認された。現地踏査により、これら崩壊地は災害発生以前からの崩壊跡地であると推測されたが、今回の豪雨により再侵食あるいは拡大が生じ、土砂・流木の発生源の一端となったと推測された。

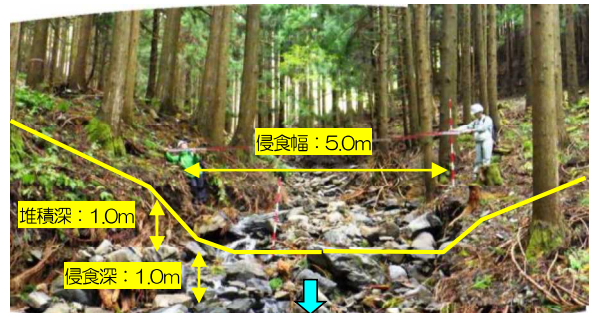
写真-3 侵食・流下区間の状況

崩壊地から流下した土石流は、溪岸・溪床侵食を伴い流下したとみられ、本溪流の主な土砂発生源であることが推測された。また、被災後の溪床には礫が広く堆積していたことから、土石流は侵食と堆積を繰り返しながら流下したことも推測された。なお、土石流流下後の溪床の堆積物は $d_{50}=30\text{cm}$ 程度の礫が主体であり、細粒分はほとんど残っていない状況であった。

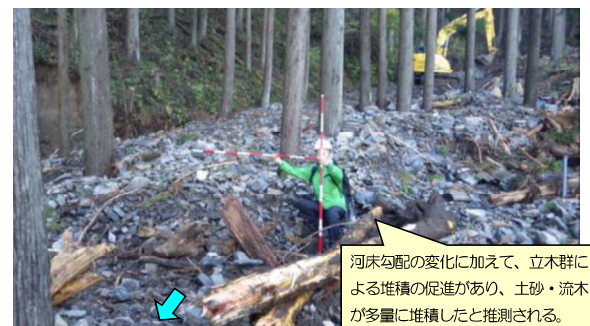
写真-4 堆積区間の状況(下流より)

流出流木・土砂が主に堆積している谷出口付近の河床勾配は 1/5 程度であり、土石流の堆積区間に該当する。実際に、対象流域において流出土砂・流木は、谷出口付近に多量に堆積していた。

一部の土砂は谷出口直下流の公衆用道路上を通過したが、その下流の人工水路および保全対象までは到達していない。溪流の谷出口には胸高直径 25cm 程度の立木が密生しており、災害後、倒木化していないことから、河床勾配の変化に加えて、これら立木群による堆積の促進があったとも推測される。
