令和元年台風19号による岩手県釜石市佐須の沢流域の土石流災害について

八千代エンジニアリング株式会社 池田誠、矢野孝樹、西ヶ谷友美、○篠原雄人
岩手県沿岸広域振興局土木部 平野隼一

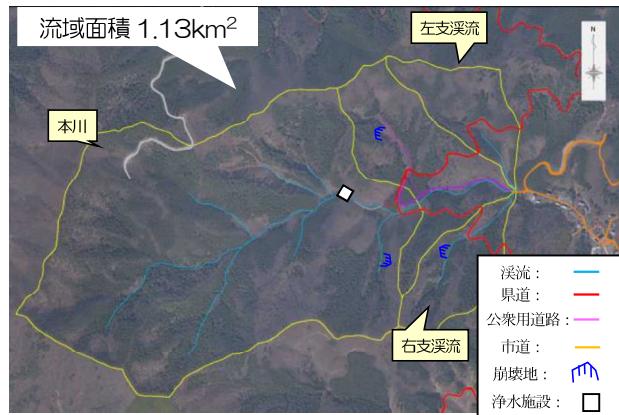
図-2 佐須の沢 流域概要図

流域内には複数箇所に小規模な崩壊地が位置している（図-2）。本災害では、これら崩壊地の再侵食と渓岸・渓床侵食により土砂・流木が生産され、3渓流から土石流が発生した。土石流は図-3に示す通り、谷出口付近で公衆用道路を流下し、公衆用道路と接続する市道および市道沿いの人家2戸が被災した。

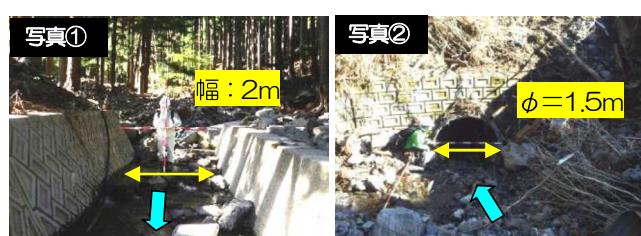
流出土砂・流木は、3渓流が合流する谷出口付近で堆積していた。本川上は、市道の盛土上流に土砂堆積が多い。市道の盛土にはφ=1.5mの暗渠が設置されているが、暗渠は閉塞しておらず、流出土砂は一部が下流河道で堆積していた（写真-1, 2）。

写真-1 下流水路の状況

写真-2 暗渠の状況

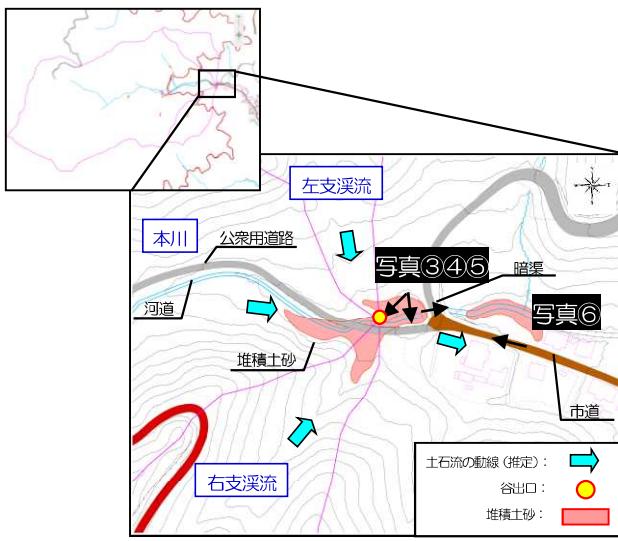
図-5 土石流が堆積したと推測される範囲

土石流が流下したと推測される範囲を図-5に示す。土石流は谷出口で氾濫し、人家2戸に被害を及ぼした。図-6に示す谷出口付近の状況より、河道に沿って公衆用道路が位置しており、谷出口下流で河道と直行する市道の下部には暗渠が設置されている（写真-2）。土石流は、一部が暗渠を閉塞せることなく通過し下流河道に流下し、堆積した（写真-5）。堆積状況より、下流河道では氾濫は生じておらず、河道を流下した土砂・流木は人家に被害を与えていないと推測された。ここで、写真-3,4より、谷出口において右支溪流から流出したとみられる流木が、道路側から河道側に向かってガードレールを閉塞していた。この様な状況から、右支溪流の流出土砂・流木は、一部は流末のガードレールを乗り越え河道に流下したが、一部はガードレールが閉塞されたことにより矩形水路となった公衆用道路を流下したと推測された。

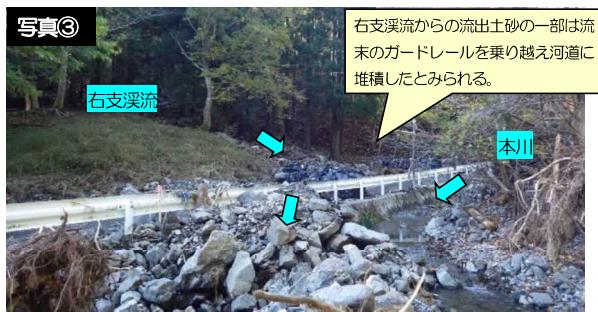
写真-3 谷出口の土砂堆積の状況

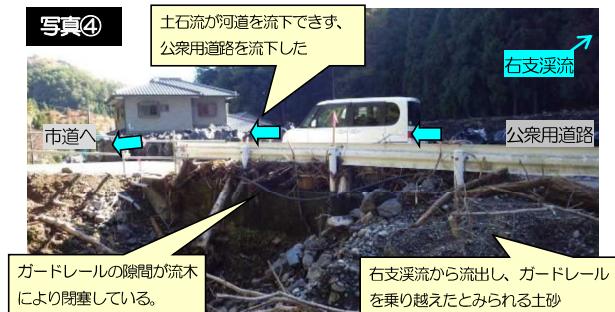
写真-4 河道の堆積土砂・流木の状況

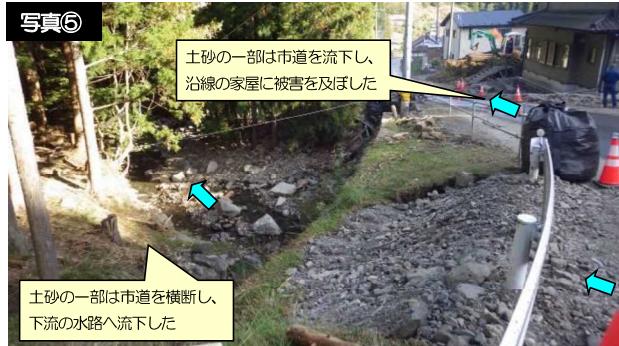
写真-5 河道の堆積土砂・流木の状況

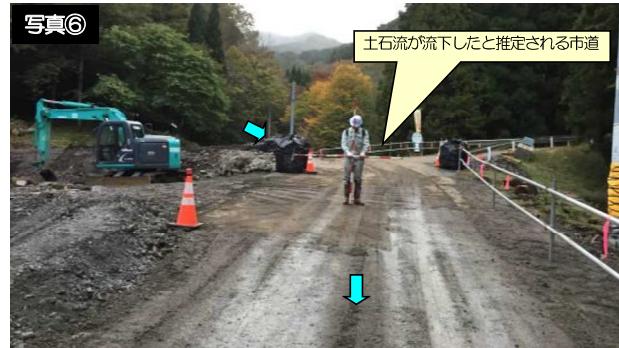
写真-6 市道の状況

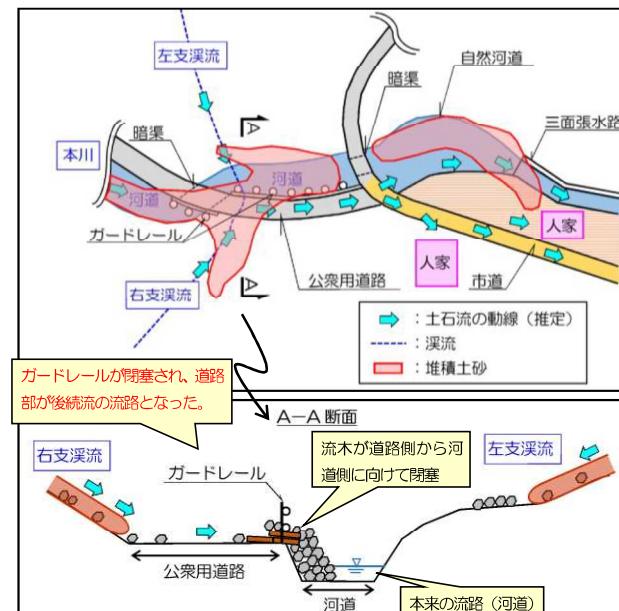
図-6 谷出口付近の流下状況イメージ図

当該流域の谷出口は3渓流の谷出口の合流点であるが、右支渓流からの流出土砂・流木により流末のガードレールが閉塞し、土石流が河道を流下できず一部が道路を流下したことにより人家に被害をもたらしたと推察した。

土石流の発生が予測される渓流を横断する道路に関して土石流流下時の流量・流向を踏まえ、被災時の流況を推定し、カルバート等の道路構造物による対策も視野に入れた十分な検討が求められる。
