## 鋼製砂防構造物に関する点検手法及び健全度評価結果について

八千代エンジニアリング株式会社 ○長塚結花、横尾公博、児玉龍朋、関基  
国土交通省 北海道開発局 室蘭開発建設部 吉川契太郎、真野拓司、村井瞳

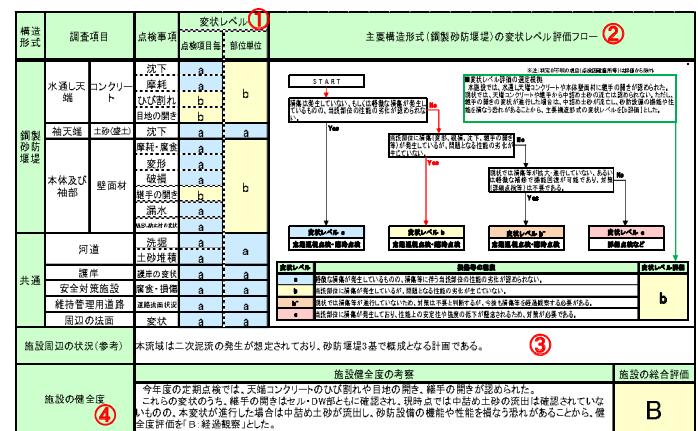
図2 健全度評価検討例（施設No.3）

健全度評価は要領<sup>1)</sup>で示されている「A：対策不要、B：経過観察、C：要対策」に準拠して評価することとした。健全度評価の結果、評価 A が 6 基、評価 B が 3 基となつた（表 4）。具体的な実施例として、施設 No.3 の健全度は、図 2 に示すとおりである。

砂防施設の健全度を B(経過観察)と評価した砂防施設は、No.3,6,8 の 3 施設である。当該施設で共通して確認された変状としては、砂防施設本体壁面材の「継手の開き」である。今年度の点検時においては、確認された開きから中詰め土砂の流出は認めらなかつたため、現状では中詰め土砂の流出に伴う砂防施設の機能・性能の劣化は起きていないものと考えられる。

一方で、当該砂防施設は中詰め土砂の重量で安定性を確保している砂防施設である。そのため、「継手の開き」が進行し、中詰め土砂が流出した場合は、砂防施設の安定性に必要な自重が確保されず、発災時に機能や性能を損なう恐れがある。以上のことから、「壁面材の開き」が変状レベル評価 b の施設については、健全度 B と評価し、「継手の開き」の経年的な変化や中詰め土砂の流出状況を確認することが望ましい。
