## 阪神大水害等における六甲山北麓側の被災状況について

八千代エンジニアリング株式会社 佐藤 敏明 西尾 陽介 ○山田 創太  
国土交通省近畿地方整備局六甲砂防事務所 田中 秀基 白髭 一磨 山下 牧子

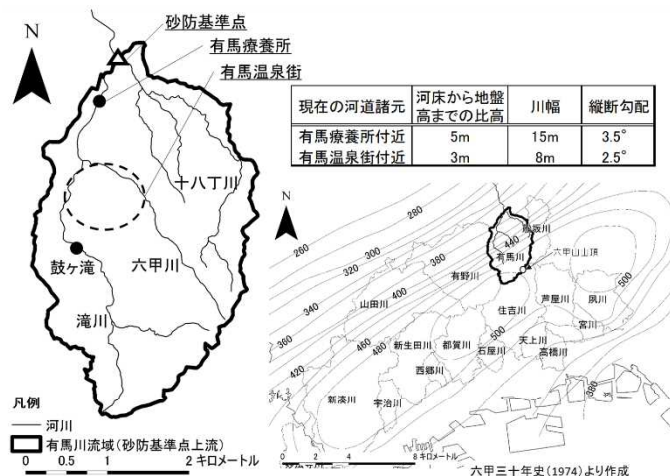
図 1 有馬川流域と総雨量等雨量線図<sup>3)</sup>

阪神大水害時の有馬観測所の降水量<sup>4)</sup>は、7月3日 143.0mm、4日 203.0mm、5日 27.0mmとなり、3日間の合計では 373.0mm であった。流域内の降雨分布（図 1）は有馬川上流部である流域内南側での降雨量が特に多く、最大で 500mm に達していた。

このような被害が生じた要因として複数の要因があげられる。降雨及び地質的な要因として総雨量等雨量線図(図1)より、有馬川流域の降雨量が特に多い流域南側が花崗岩地帯であることから、風化作用を受けて崩壊が生じやすくなっていたところに大量の降雨を受けて流域上流部の山腹で多数の崩壊が発生し下流に流出したため、有馬川の氾濫および土砂洪水氾濫が生じたと考えられる。

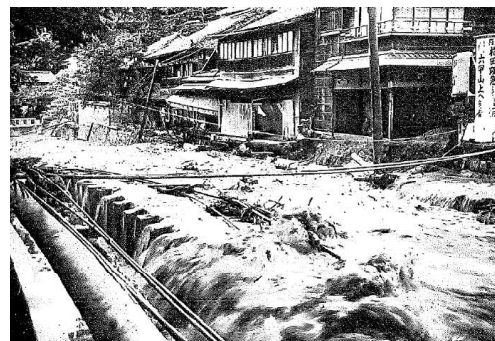
図2 有馬温泉街の被害状況<sup>3)</sup>

鼓ヶ滝より下流に位置する有馬温泉街の写真(図2)では河床上昇に伴う土砂洪水氾濫が発生している状況が確認された。一方、有馬療養所付近の写真(図3)では、床下部分が残っていることから、温泉街付近と比較して氾濫による被害は少なかったと考えられる。

有馬温泉街では、民家の1階部分の半分が土砂で埋没している状況が確認されている<sup>7)</sup>ことより、地盤高からおおよそ1m程度、現在の河道の比高(図1)から推定すると約4m程度の土砂が堆積していたと考えられる。

有馬温泉街と有馬療養所の位置関係より推測すると、有馬温泉街では河道が完全に埋没し地盤高から1m程度まで土砂が堆積したことにより、大規模な土砂洪水氾濫が生じたが、下流に流下するにしたがって被害が減少し、有馬療養所付近では河道の埋没と部分的な氾濫程度であったと考えられる。

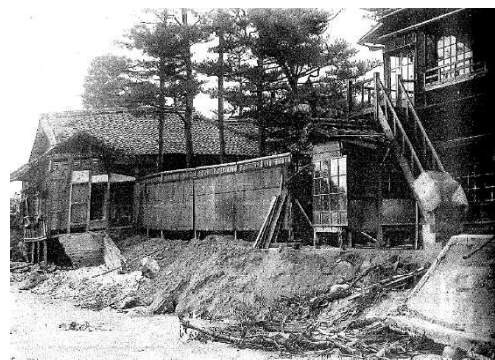
図3 有馬療養所の被害状況<sup>6)</sup>

有馬療養所付近の写真(図3)では河道が埋没している状況が確認できる。堆積物には礫径30cm~40cm程度の礫も見られ、細粒土砂が多く見られることから、花崗岩地帯で崩壊が発生し流出したと考えられる。

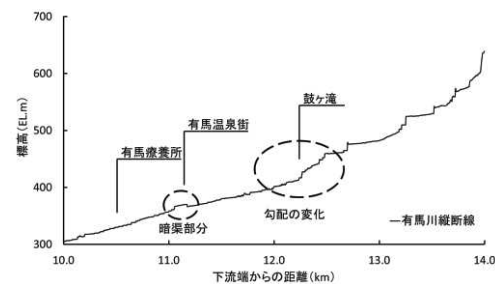
図4 有馬川縦断図 (H28 時点)

また地形的要因として縦断勾配の変化があげられる。有馬川の縦断図(図4)を見ると、氾濫開始点と考えられる鼓ヶ滝付近では河床勾配が急勾配から緩勾配へと変化している。また、有馬温泉街には暗渠も存在していた。このことから、鼓ヶ滝付近の勾配変化点より下流の緩勾配区間で流下能力が低下し、鼓ヶ滝から有馬温泉街一帯の河床が上昇し、土砂洪水氾濫が発生したと考えられる。一方、有馬療養所付近は上流の有馬温泉街よりも縦断勾配が急勾配になっており、上流と比較して土砂堆積高が小さくなったことから、有馬療養所付近の被害は有馬温泉街より小さかったと考えられる。
