### [VI-744] 神戸淡路鳴門自動車道管内の既設盛土補強工事における引抜き試験と盛土内水位観測

Pull-out test and water level observation in the existing embankment reinforcement work in the Kobe Awaji Naruto Expressway jurisdiction.

## 神戸淡路鳴門自動車道鳴門管内の既設盛土補強工事における引抜き試験と盛土内水位観測

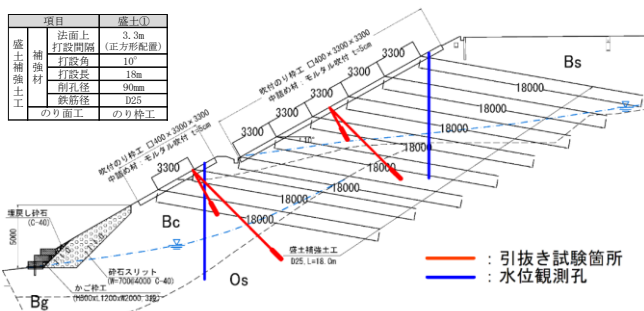
図1 盛土①の断面図

盛土補強工事の概要を図1, 2に示す。盛土内浸透水排除工として砕石縦排水工及びかご枠工を、盛土補強土工として鉄筋挿入工及びのり枠工を施工する。その中で引抜き試験では補強材引抜き力が設計値を満足していることを確認した。水位観測では施工に伴う盛土内水位の変化を監視するために実施した。

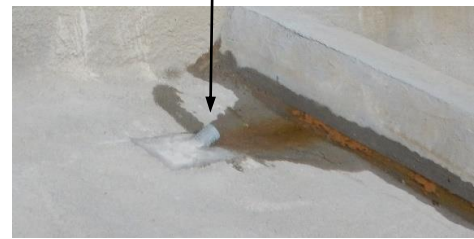
写真1 打込み式の水抜きパイプ

- ・盛土上部(Bs)の水位は、4月上旬から開始したのり枠及び中詰め吹付けに伴い、水位が上昇した。その後8月頃までに最大1.6m上昇している。10月に小段付近で打込み式の短尺水抜きパイプを実施したところ(写真1)、盛土内の水が安定的に湧出するようになり、10月下旬頃から水位が低下し始め、11月下旬時点で安定水位に戻りつつある。
- ・盛土下部(Bc)の水位は、のり枠及び中詰め吹付けを実施しても水位変化は生じなかったが、10月上旬に不自然な水位上昇が確認された。この原因を確認したところ、観測孔の近傍で鉄筋挿入の削孔を行っていたため、観測孔周りの盛土が緩み、雨水が孔内に侵入していると推察される。その後の水位は基底水位まで低下せず、やや高い水位を維持している。11月に砕石堅排水工の施工を開始したため、引き続き水抜き効果を確認していく。

神戸淡路鳴門自動車道の既設盛土において、補強材の引抜き試験及び盛土内水位観測を実施した。その結果、引抜き試験では設計値よりも1.2～4.1倍の引抜き力が得られ、設計結果の妥当性を確認した。盛土内水位観測では、のり枠の施工後に最大1.6mの水位上昇が確認されたため、追加の水抜き対策を実施し、現在は安定水位に戻りつつある。今後は盛土内水位観測を継続し、施工後の状況についてモニタリングする予定である。

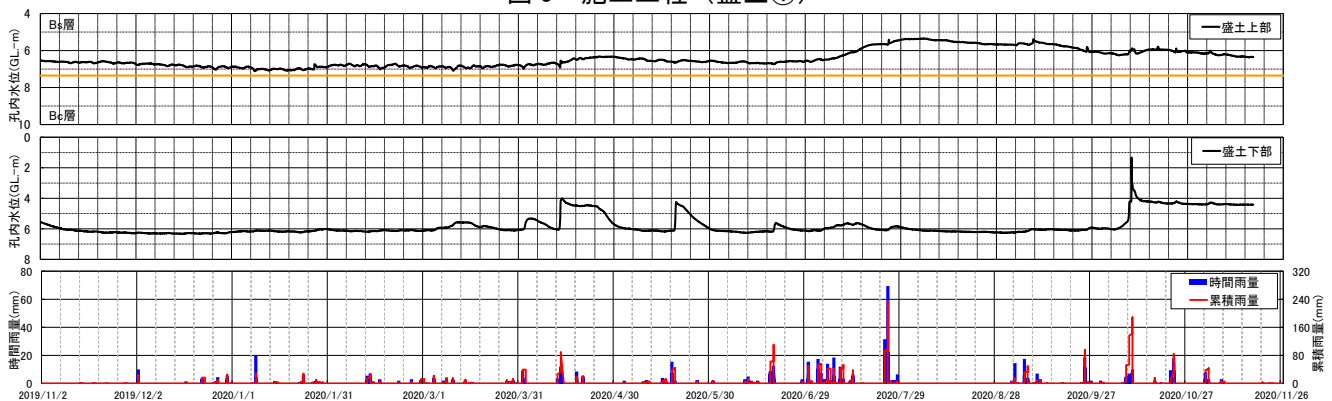
図4 盛土内水位観測結果(盛土①)

本工事の施工工程と水位観測結果の関係を図3、図4に示す。盛土上部(Bs)と盛土下部(Bc)の2箇所水位観測を実施した。以下に結果を示す。
