[CS14-47] 画像認識 AIを用いたロックフィルダム堤体のリップラップ材点検手法の提案

Proposal of Inspection Method for Riprap of Rockfill Dam Embankment Using Image Recognition AI

*都築 幸乃¹、藤井 純一郎¹、石井 明¹、平嶋 智希¹、粟飯原 稔¹ (1. 八千代エンジニアリング株式会社)

画像認識AIを用いたロックフィルダム堤体のリップラップ材点検手法の提案

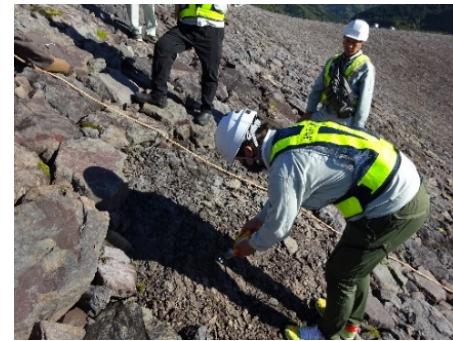
図-1 リップラップ材現地調査状況

森吉山ダムでは調査対象の57個のリップラップ材を定めて、毎年現地調査により定点観測を行っている（図-1）。現地調査では、リップラップ材の風化状態は硬さと割れ目間隔に基づき、図-2の区分に分類して記録している。本研究では最も重要で監視が必要な強風化に絞ってAI画像認識を適用し、技術的な実現性を確認した。

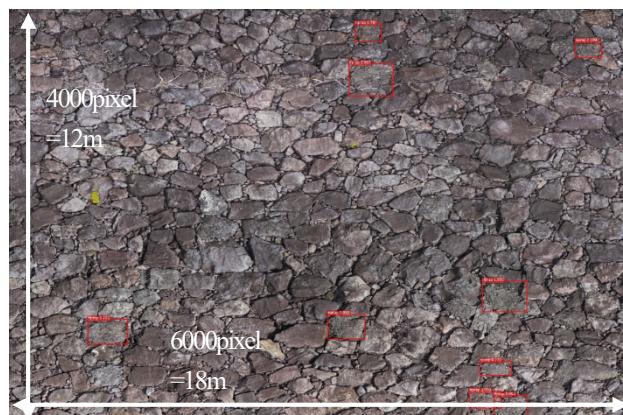
図-4 風化検出結果画像の例

堤体全体のメッシュ画像 613 枚に対して推論を行った。堤体全体での Confidence 値 0.5 以上の風化検出数は 1005 個であった。またメッシュ分割したオルソフォトに推論結果の BoundingBox を描画した例を図-4 に示す。これにより広大な堤体から、風化したリップラップ材の個別の位置・個数をすることが可能となった。

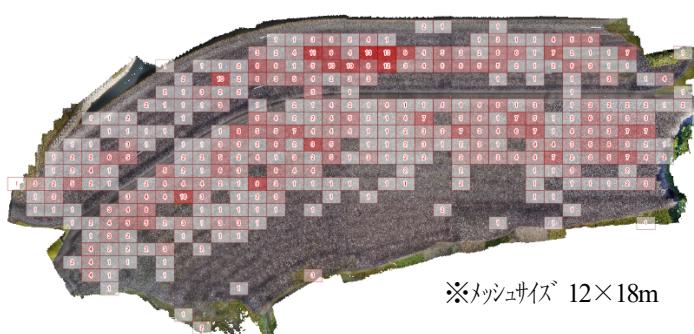
図-5 強風化リップラップ材分布図

また、推論結果を基にメッシュ別の風化検出数をマッピングした風化分布図を作成した(図-5)。これにより堤体全体での風化したリップラップの分布・偏在箇所を視覚的に把握することが可能となった。
