[CS14-46] 画像認識 AIを用いたリップラップ材点検手法の適用性検証 Verification of Applicability of Inspection Method for Riprap Using Image Recognition AI

画像認識AIを用いたリップラップ材点検手法の適用性検証

本手法を森吉山ダムとは別のダムAにおいて適用した(図-1)。ダムAは竣工から約30年が経過した中央土質遮水壁型ロックフィルダムである。

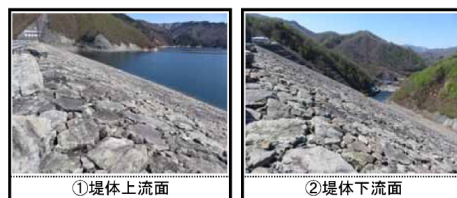
図-1 ダムAにおけるリップラップ材状況

ダムAではリップラップ材としてロック山から発生する新鮮な流紋岩の岩塊が使用された。流紋岩には塊状のものと流理構造の顕著なものが存在する。岩質は全般に良質であるが、クラッキーで特に流理構造の顕著なものは剥離しやすい性質を持っている。

これまでリップラップ材の調査としては、巡視時に定点観測を行っており、一部のリップラップ材の表面の細片化が確認されている。これらは現時点でダム堤体の安全性に影響を及ぼすものではないが、劣化の進行状況を把握することが必要である¹⁾。そのため、竣工後30年時の総合点検において外部標的を基準とした15エリアに分け、目視調査が行われた。リップラップ材の劣化種別には剥離の進行と割れの拡大が存在し、劣化の程度により図-2の区分に分類して記録されている。

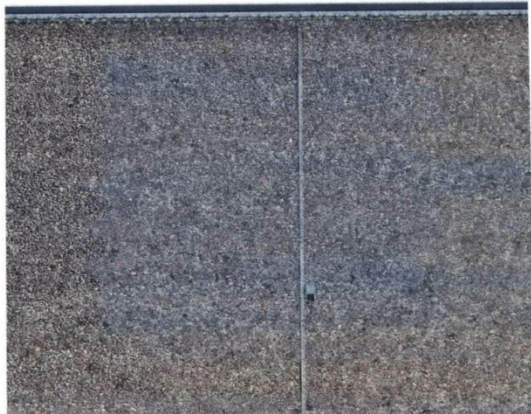
図-3 堤体オルソフォトの例

本研究では総合点検時にダムAで取得した4mm/pixelのオルソフォトを用いた。ファイル容量が大きすぎるため、オルソフォトは領域ごとに10分割した(図-3)。

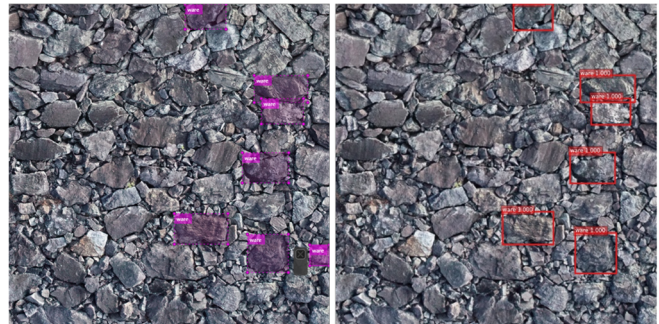
図-4 教師画像 (左) とAI検出結果画像 (右) の例

上記の条件で学習を行い、検証データのmAPが1000エポックで概ね頭打ちになったため、その時点で最良のパラメータを採用した。教師データに対する精度評価結果を表-1に示す。また検出結果の例を図-4に示す。

項目	値
Ground Truth (劣化区分3の割れ)	88オブジェクト
正検出	69オブジェクト
未検出	19オブジェクト
誤検出	2オブジェクト
mAP	78%

堤体全体のオルソフォトに対して推論を行った。堤体全体でのConfidence値0.5以上の風化検出数は197個であった。またオルソフォトを分割した領域ごとの劣化したリップラップ材の検出数は表-2の通りであった。

ただし教師データに含まれない上流面の日影の部分や水際の部分はリップラップ材の色合いが異なり、検出数が低い傾向があった。教師データ作成範囲以外での定量的な精度検証は行っていないため、今後の課題である。
