地形と地質および植生を指標とした土砂災害履歴の推定について —阿蘇カルデラ地域を例として—

国土交通省 九州地方整備局 阿蘇砂防事務所 吉田 桂治^{※1}、梶原 慎一

八千代エンジニアリング株式会社 ○福塚 康三郎、遠山 貴之、本田 一彦、吉崎 雄宏、藤原 弘士

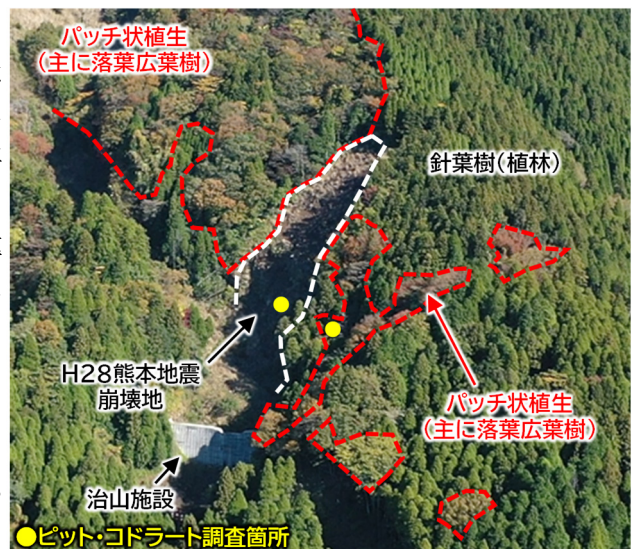
平成 28 年熊本地震(約 6 年前)で生じた崩壊地では、薄く堆積した崩壊堆積物(B. C. 1519 年頃や A. D. 1102 年頃の年代値を示す炭質物を含む礫混じり火山灰質シルト)上に先駆植物のススキが広く生育し、一部にカラスザンショウ等の先駆性の陽樹が侵入している。西平川 1 と比較すると、植生の被度が小さく低木の樹高も低いいため、現在も表土は不安定と考えられる。崩壊地近傍の斜面(崩壊跡地)には樹齢約 60~70 年のタブノキやヒノキ等の生育が確認された。斜面崩壊の発生頻度は、過去約 3500 年間に於いて、単純平均で約 1180 年に 1 回程度と推測された。

植生指標に基づく検討結果から、斜面崩壊後の植生回復は、経過年数とともに種構成や階層構造が変化し、かつそれらは場所が異なっても概ね同様の傾向を示し、パッチ状植生として景観に反映されている(図-1)。崩壊直後の植生として、平成 28 年熊本地震から約 6 年が経過したこれらの崩壊地では、いずれも先駆性の陽樹からなる低木林が成立しつつあり、種構成から見た植生の遷移段階は概ね同程度であった。これに対して、崩壊地に隣接する斜面(崩壊跡地)等では、いずれも樹高 10m 以上の落葉広葉樹等からなる高木林が成立している。成長錘(樹齢)調査の結果、西平川 1 と花原川 1 では崩壊から 60 年程度が経過、東下田川 2 では 70 年程度が経過していたが、その 10 年の間には“低木層への常緑樹の侵入の程度の違い”として植生に差が生じていることが明らかとなった。

図-1 東下田川 2 の検討箇所周辺の景観(R4.11 撮影)
