2023年7月の大暴雨により福岡県久留米市と佐賀県唐津市で発生した土砂災害

Sediment disaster in Kurume, Fukuoka Prefecture and Karatsu, Saga

Prefecture due to heavy rainfall in July 2023

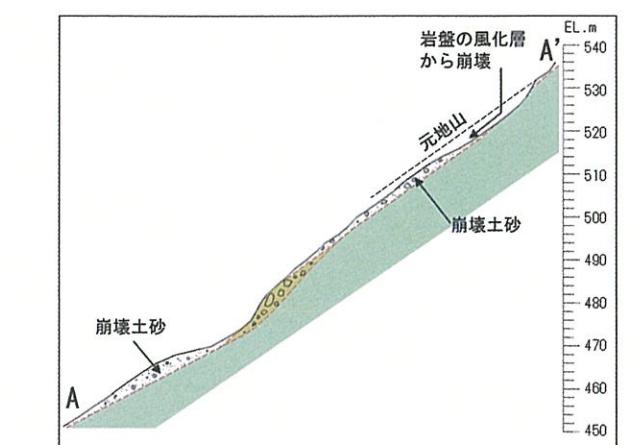
図-5 は、崩壊地のルートマップと地質断面図である。崩壊した斜面の表層には表土や崖錐堆積物が分布しているが、崩壊地の側部と底部には基盤となる泥質片岩（一部に砂質片岩）が露出している（図-6）。この泥質片岩は、岩芯まで強く風化が及んでおり、著しく軟質な岩盤状態にあった（図-7）。岩盤に見られる片理構造は斜面に対して受け盤構造（東～西走向/南傾斜）を呈しているが、崩壊の底部付近には鏡肌を伴う流れ盤（北東走向/北傾斜）の面が見られ、崩壊は強風化した岩盤内部から崩壊したものと考えられる。

図-5 左支川源頭部の崩壊地のルートマップおよび地質断面図
図-6 左支川源頭部の滑落崖（2023 年 7 月 29 日撮影）

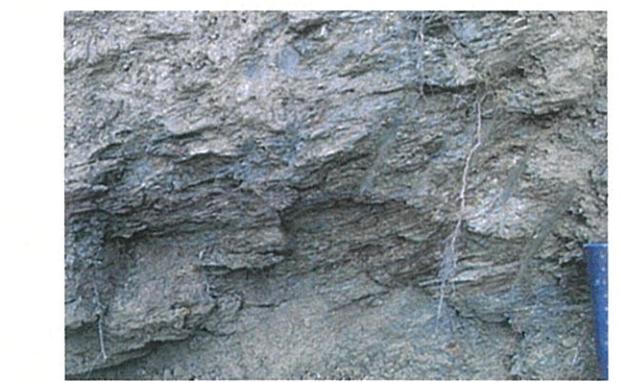
図-7 崩壊地底部の泥質片岩（2023 年 7 月 29 日撮影）

崩壊地付近は災害発生までの累加雨量が 600 mm を超えており、多量の雨水が強風化した地層に浸透し、地下水圧を上昇させて崩壊を引き起こしたと推定される。崩

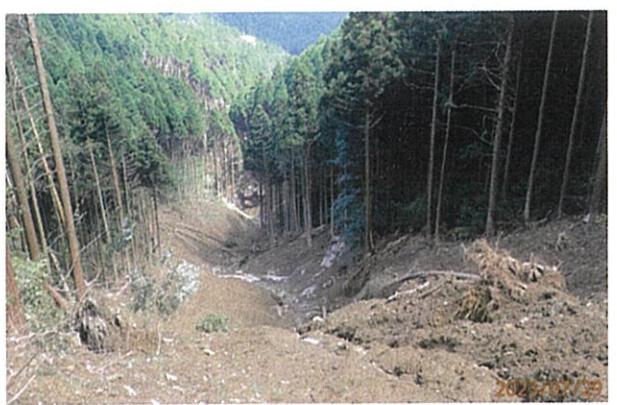
図-8 土石流の流下状況
(2023年7月29日, 崩壊地から下流を撮影)

壊土砂は、土石流となって、渓床・渓岸を侵食しながら流下した（図-8）。

崩壊地内および急勾配の渓床には崩壊土砂が不安定な状態で堆積している箇所があり、今後の降雨により再移動する恐れがある。

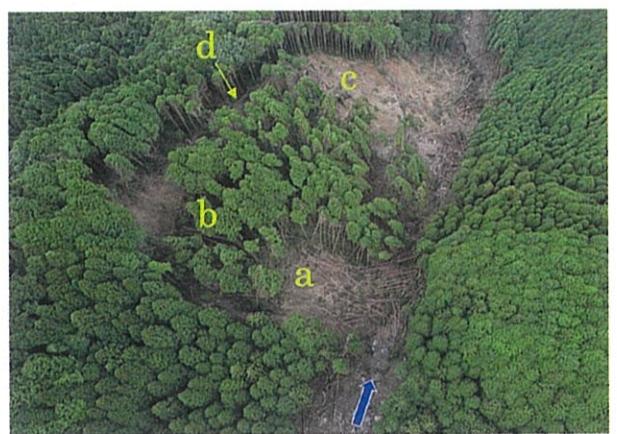
図-9 千ノ尾川左支川の左岸斜面の崩壊
(2023年7月25日ドローン撮影)

図-9は千ノ尾川左支川の左岸崩壊地をドローン撮影したものである。左岸斜面には崩壊前にも複数の崩壊跡地が確認され、今回の崩壊はこれらの崩壊跡地の上部斜面が最大幅約200mに渡って拡大したものであった。崩壊地の上流側は流れ盤構造を有する泥質片岩（一部に砂質片岩）が露出し、風化した岩盤内部から崩壊していく（図-9のa）。崩壊面は直立に近い状態で切り立ち、崩壊土砂はあまり乱れず崩壊地内に留まって、植わっていたスギも立ったままで移動していた（図-9のb）。一方、崩壊地の下流側には、岩芯まで強く風化が及んで軟質化した泥質片岩からなり、崩壊土砂や植わっていたスギは崩壊地内から移動し、渓流を閉塞するように堆積していた（図-9のc）。

左岸斜面の崩壊土砂が渓床に大量に堆積していることから、左支川源頭部の崩壊により発生した土石流の通過後に左岸斜面が崩壊したと推定され、左岸斜面の崩壊には土石流による渓床・渓岸の侵食による斜面の不安定化

が関係していると考えられる。

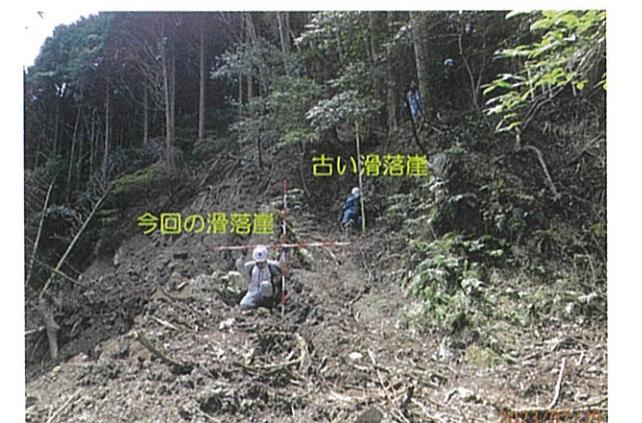
左岸斜面の崩壊で生じた滑落崖の上方（図-9のd）には過去の崩壊で生じた比高3m程度の滑落崖が見られ、以前にも崩壊が発生したことがわかる（図-10）。今回の崩壊による滑落崖の上部斜面には複数の亀裂が生じており、今後の降雨により拡大崩壊の恐れがある。

図-10 左岸崩壊斜面の滑落崖 (2023年7月29日撮影
撮影位置は図-9のd地点)

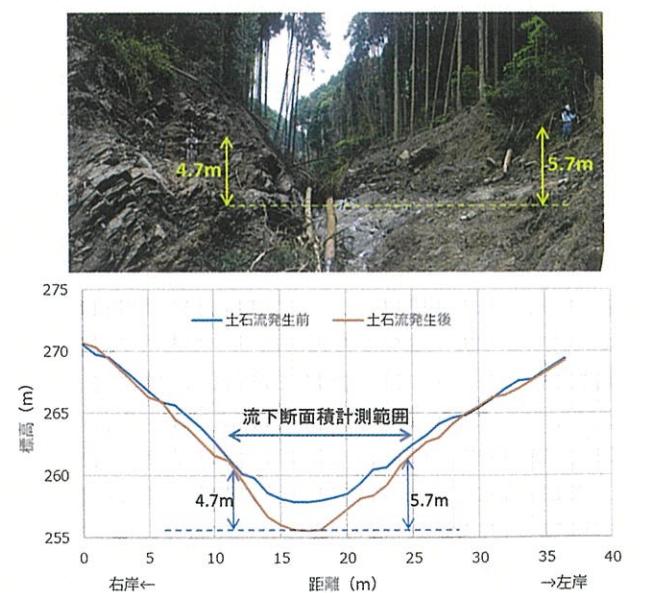
図-11は、土石流の流下によって連続的に渓床・渓岸が侵食されていると現地で観察された区間の代表的な断面（図-4の横断測線e）の写真に、現地で確認された左右岸の痕跡水位の渓床からの比高（黄色の矢印）を示すとともに、概ねこの写真の撮影範囲と同じ位置にお

図-11 土石流による痕跡水位と航空レーザ測量結果
(2023年7月29日撮影, 下流から撮影, 位置は図-4のe断面)

土石流発生後のレーザ計測による横断図上で比高がそれ左右岸の痕跡水位とほぼ同じになる横断方向の区間（流下断面積計測範囲）について、土石流のピーク流量による流下断面積を図上計測した。また、土石流発生後の横断地形が、後続流により侵食を受けた結果である可能性もあることから、同じ範囲について、土石流発生前のレーザ計測結果からも、同様に流下断面積を求めた。そして、この流下断面積を流下幅で除した値を断面平均流動深とし、航空レーザ計測データから求めた渓床勾配とともに、マニングの流速公式により断面平均流速を推定した。横断測線fでも同様に推定を行った。

以上より、横断測線e, fにおいて、断面平均流速は、概ね8~12m/sと推定され、流下断面積との積からピーク流量を試算すると、概ね250~600m³/s程度と推定された。これらの数値は、様々な仮定を重ねた推定であることから、今後の調査によって変わり得ることに留意が必要である。

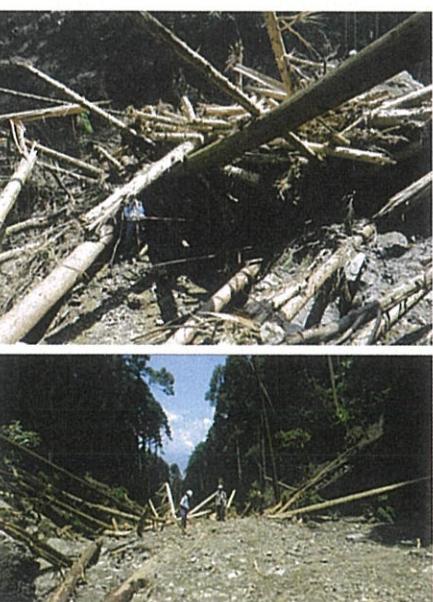
合流点から約300m上流の標高200m付近には小規模な河道閉塞が確認された（図-12）。河道閉塞は、土石流の通過後に発生した右岸の渓岸崩壊によるものであり、土石流の後続流等に伴う土砂や流木が堆積していた。

図-12 河道閉塞状況
(2023年7月29日撮影, 上: 河道閉塞の前景, 下: 上流側の土砂・流木の堆積状況, 位置は図-4に示す)

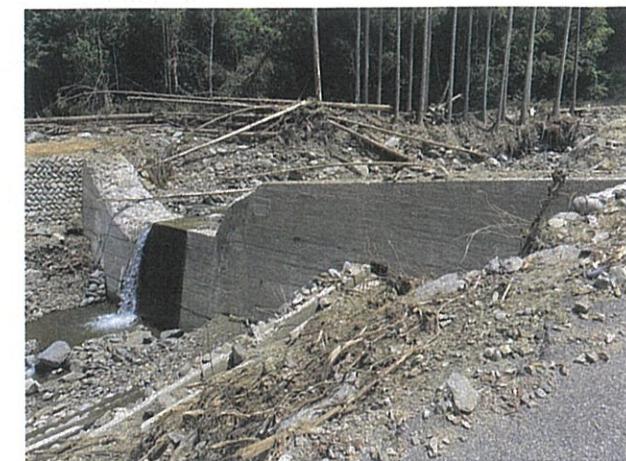
令和5年7月10日に発生した土石流は、笹尾砂防堰堤の右岸袖部、堂所砂防堰堤の左岸袖部、東大光砂防堰堤の右岸袖部（図-15）を流出させ、それぞれの砂防堰堤の一部を損壊させた。また、土石流は県道151号線の道路橋、その1つ上流側の道路橋を除く、2つの道路橋を流出させた。福岡県提供の資料によれば、3つの砂防堰堤とも堆砂面は水通し部とほぼ同じ高さで、満砂している。

図-15 東大光砂防堰堤の被災状況（2023年7月29日撮影）

たと考えられる。今回の調査では、いずれの砂防堰堤でも袖部の流出が確認された一方で、本体は多少の損傷を有するものの土砂を捕捉したままであった。このことから、3つの砂防堰堤とともに、いわゆる計画堆積土砂量と計画土石流発生抑制量に相当する土砂量の流出を防いでおり、効果を発揮したと考えられる。

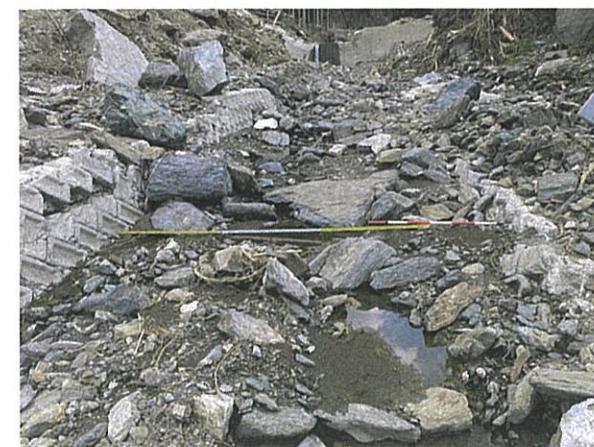
図-16は笹尾砂防堰堤より下流域の詳細な地形図で、国土地理院基盤地図情報数値標高モデルのDEMより生成した等高線と水涯線、土砂移動範囲を示したものである。数値標高モデルは2016年10月時点のものである。等高線は標高差1mの間隔で描いた。図中のアルファベットは砂防設備の場所を示す。東大光砂防堰堤の下流57m程度の位置に帶工（D地点）が見られた。東大光砂防堰堤から帶工（D地点）までの区間では、両岸の護岸工は一部流失し、ほぼ土砂に埋まった。帶工はかなり損傷した。また、土石流が左岸側の渓岸を侵食し、新たな流路を形成した。帶工（D地点）から第5号床固工（E地点）までの区間では、土砂や巨礫が堆積した。特に、直径1~2m程度の巨礫が流路内で互いにかみ合って閉塞した（図-17）。また、第5号床固工の左岸袖小口には、土砂で削られた傷が見られた。第5号床固工から第6号床固工までの区間では、土砂が流路内にほとんど堆積しなかった。また、第5号床固工の右岸袖部と前庭保護工の右岸側壁は流出した。渓流保全工の右岸側を流出した。

図-17 巨礫により閉塞した流路（2023年7月29日撮影）

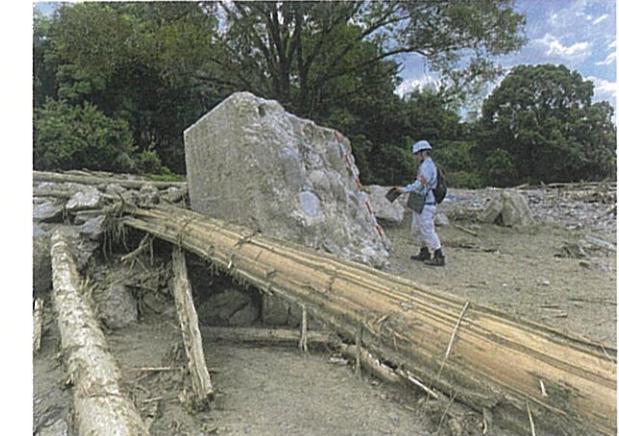
工は第6号床固工と道路橋の区間で上部の1m程度を流出した。左岸側の護岸工は上部の0.4m程度を流出した。最上流部の帶工から左岸側に形成された新たな流路は、流出した道路橋（G地点）付近から第6号床固工の間で、渓流保全工と合流した。第6号床固工の本体はあまり損傷しなかったが、その前庭保護工の左岸側の側壁が流出した。また、第6号床固工より下流側では、渓流保全工は土砂で埋まった。また、東大光砂防堰堤の右岸側の袖部が渓流保全工の右岸側を通る道路上で発見された（図-18、位置は図-14に示す）。渓流保全工に沿って流れた土石流は県道151号線の道路橋の1つ上の道路橋を閉塞した。そのため、土石流は渓流保全工から溢れて左岸側へと流れた。1m間隔の等高線より、最急勾配の方向は渓流保全工から左岸側へ向いている。このことからも、土石流が渓流保全工から溢れると、より左岸の方に流れると推測される。一方で、渓流保全工の右岸側を流れた土石流は東大光砂防堰堤の下流側で渓流保全工

図-18 東大光砂防堰堤右岸側袖部（2023年7月29日撮影）

から氾濫し右岸側に流れた。この土石流が渓流保全工から溢れた理由は、既に渓流保全工が石礫で閉塞し土砂で埋まったことや、東大光砂防堰堤の流出した右岸側の袖部のあった個所を土石流が流下したこと等、様々考えられる。現時点ではその理由を確定できないため、今後、原因究明に向けた研究が求められる。

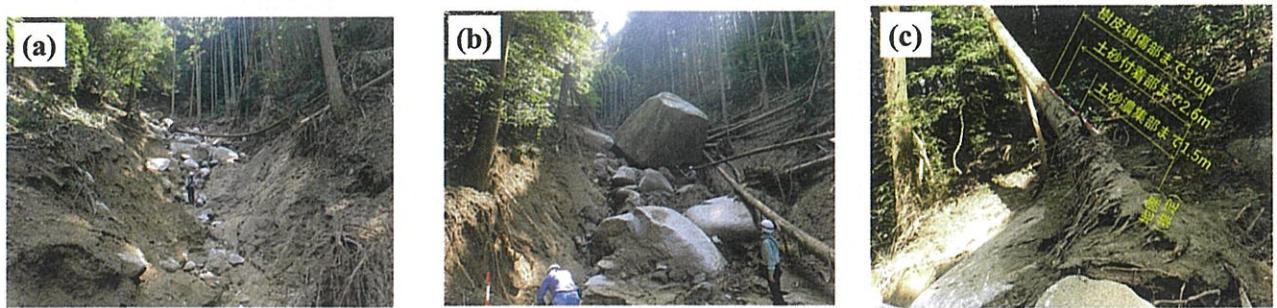
標高 250 m 付近の谷出口を境に, 上流の溪流内を発生・流下域, 下流側を氾濫域に区分することができる。発生・流下域の最上流部は, 標高 433 m の作業道直下に位置する。ただし崩壊深 50 cm 未満の薄い板状の崩壊であること, 尾根に近く集水面積が小さいこと, 作業道沿いに流水を集めた痕跡がないこと, パイピングホールが認められなかったこと等から, 土砂・水とも供給できた規模は小さく, この崩壊地が土砂災害発生源になったとは考えにくい。標高 370~390 m 付近は溪床侵食深が最も深く (最大 3 m 程度), 土砂災害発生源であると考えら

れる。河床には, 洗掘により洗い出されたコアストーンが多数散在していた (図-21(a))。縦断的に見ると遷緩点あたり, これより上流の勾配は 29°, 下流は 21° と緩くなっている。この区間で, 長さ 40 m × 侵食幅 10 m × 平均侵食深 1.5 m = 600 m³ 程度の土砂が生産されたと考えられる。土砂災害発生源より下流では幅 10 m 程度, 想定渓床侵食深 0.5~1.0 m 程度の状況が続いているおり, 数カ所に滝が形成されていた。渓床や渓岸には風化した花崗閃緑岩が露出し, 直径数メートルのコアストーンも多く見られた (図-21(b))。土砂災害発生源の直下では, 渓床に残存した倒木の土砂付着痕跡より, 土砂災害の流动深は 2.6 m 程度と推定された (図-21(c))。また下流過程の 2 カ所で下流痕跡高さよりピーク流量を推定したところ, ピーク流量時が河床洗掘前であれば流动深 1 m でピーク流量 70 m³/s 程度, ピーク流量時が河床洗掘後であれば流动深 2 m でピーク流量 200 m³/s 程度と推定された。発生・流下域全体での生産土砂量は, 長さ 410 m × 幅 10 m × 平均深さ 0.5 m でおよそ 2,000 m³ 程度と推定される。

以上のことから, 標高 370~390 m 付近の渓床堆積土砂の移動によって発生した土砂災害が, 流下過程で渓床侵食しながらやや規模を拡大しつつ流下したものと考えられ, 源頭部の崩壊に起因した土砂災害の可能性は低い。

図-21 今坂川第三の土石流発生・流下区間の状況

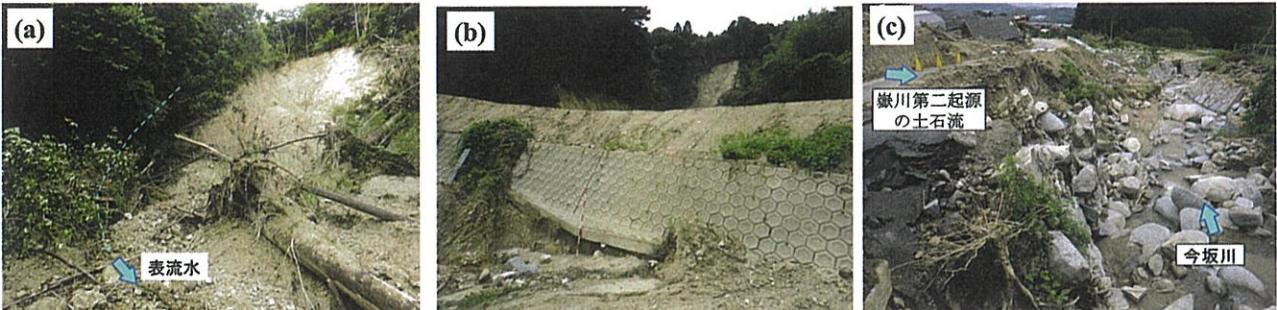
標高 250 m 付近を境として, 上流側を発生・流下域, 下流側を氾濫域に区分することができる。発生・流下域の平均勾配は約 29°, 泛濫域の平均勾配は約 10° であり, 崩壊地内の滑落崖の平均勾配は約 50° である。崩壊地の幅は約 15~20 m, 長さは約 45 m であり, 滑落崖の高さは 5~10 m 程度となっている。また, 調査時 (2023 年 7 月 29 日) において表流水の存在が確認された。この表流水は崩壊地上端に存在する上部斜面から流入していた。滑落崖にはパイピングは見られず, 上位に花崗岩の強風化部, その下位に花崗岩の弱風化部 (基岩) が分布している。崩壊地内ではコアストーンは確認されず, 白っぽいマサ土 (花崗岩起源) が主体であり (図-22(a)), 一

図-22 嶽川第二の崩壊地および発生・流下区間の状況

部に岩脈と思われる花崗斑岩を確認している。これから崩壊要因の 1 つとして, 花崗岩中の風化境界の透水性や強度の不連続性が考えられる。なお, 土砂生産の主要部を滑落崖付近の崩壊と考え生産土砂量を概算すると, 長さ 10 m × 幅 17 m × 平均深さ 6 m, 約 1,000 m³ 程度と推定される。

土砂災害の流下区間には渓流沿いに花崗岩のコアストーン ($\phi 1 \text{ m}$ 程度) が確認された。今坂川第三で見られる花崗閃緑岩と異なり, 有色鉱物がやや少ない白色の傾向を示す。ただし, 地表付近におけるコアストーンの数は少なく, かつ今回の豪雨に伴うガリ侵食で地中から露出したものである可能性が高い。崩壊に伴い十数本程度の流木が残存していることが確認されたが, 特に多量の流木は存在しない。氾濫域上部 (標高 290 m) では, 道路上を土砂災害が流下した際, 擁壁基部が洗掘された。洗掘深は約 60 cm である (図-22(b))。ただし, 路面自体は特に大きな損傷を受けておらず, このことからも土砂災害がコアストーンの巨礫を含んだものではないことが推察される。氾濫域 (標高 265 m) には長径 2~3 m 程度の巨大な花崗岩のコアストーンが出現していた。これは過去の土砂災害の一部であり, 今回の流下に伴う侵食により出現したものと考えられる。土砂災害の末端は標高 250 m 付近で今坂川に流入し, 河川および河川沿いの道路を流下したものと考えられる。今坂川の河川流量に加え土砂災害の流下に伴い, 河川護岸の背面が侵食され, 今坂川の河床部にはコアストーンの洗い出しによるものと考えられる花崗岩礫が多数見られた (図-22(c))。土砂災害の先端付近 (標高 245 m) では今坂川の左岸側の畑にマサ土と, 流下しない洗い出された可能性の

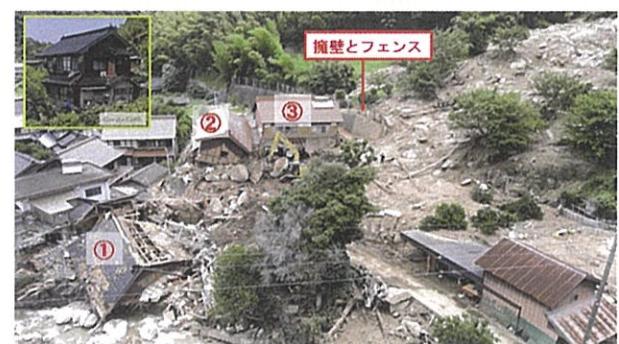
図-24 被災した宅地の状況

図-24に被災した宅地の状況を示す。土石流の直撃を受けて全壊している①の家屋では、住民1名が家屋内で被災して亡くなっている。①の家屋は被災前の黄色枠の画像で示すように、二階建て家屋であった。②の大きく被災している建物は納屋であり、住居は③の建物である。③の住居は②の納屋よりも山側に位置しているが、赤矢印で示した擁壁とフェンスが土砂の流れを抑制したため、③の建物の被害は②の納屋に比べて少ない。図-25に土石流の深さの時空間的な変化を示す。土石流は発生から66秒後に宅地に到達している。①の家屋に到達した時点での土石流の流動深は3.4m、流速は8.7m/sであり、過去の木造家屋の破壊事例と比較すると家屋に作用した流体力は小さめである。これは、斜面側の道路と被災した家屋の地盤高の差が3m程度あるとともに家屋の屋根が大きく損傷していることから、土石流が二階に衝突して家屋が破壊されたためと考えられる。
