# 樽前山における砂防設備を対象としたUAVを活用した点検の実施及び今後の活用策について —UAV点検と目視点検を組合せた点検とさらなる高度化—

室蘭開発建設部 苫小牧砂防海岸事務所 ○齋藤 学斗  
栗原 章成  
八千代エンジニアリング株式会社 横尾 公博

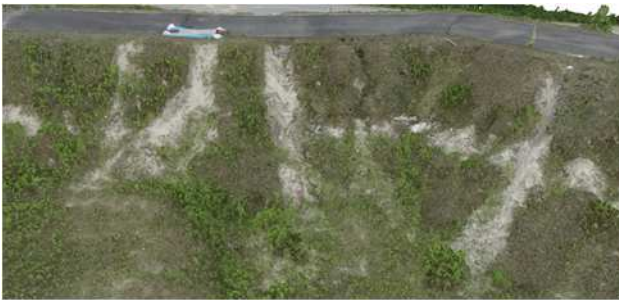
苦小牧川遊砂地は、本体法面と天端において変状が確認された。当該施設は、堤頂長が1kmを超える大規模な土堰堤であり、点検箇所ほとんど（約95%）をUAVによって点検可能であった。UAV点検の結果、法面の変状を広範囲にわたり正確に把握することができたことから、大規模な土堰堤におけるUAV点検の有用性が高いことが明らかとなった。

図8 法面の変状（UAVによる評価）

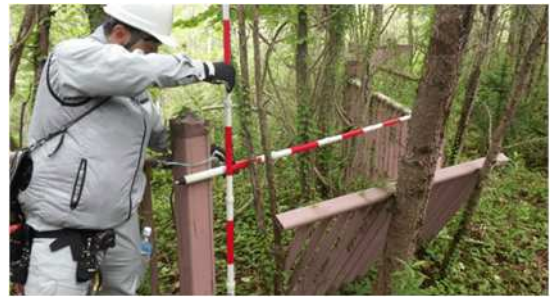
覚生川3号遊砂地は、安全対策施設の破損が確認された。当該砂防設備は、周囲のほとんどが植生で覆われており、UAV点検によって変状レベル評価を行うことが困難であったため、目視のみでの点検を実施した。このように樹木の影響が大きい施設については、目視による点検が主体となる。

図9 安全柵の破損（目視による評価）

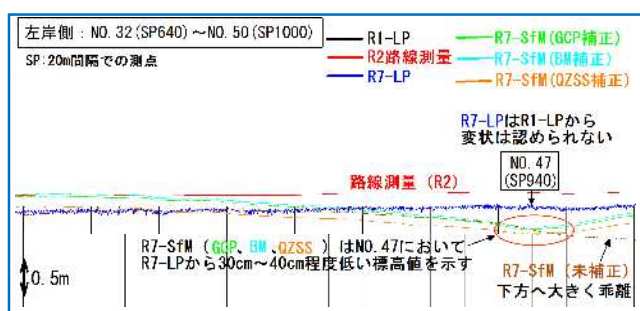
作成した各3次元モデルから苦小牧川遊砂地の縦断面図を作成し、R7-LPと比較した結果、以下の傾向が確認された。「案1(補正なし)」では、R7-LPと比較して全体的に下方へ大きく乖離(最大約2m)しており、絶対的な位置精度が低く、経年変化の定量的な評価には適さないことが確認された。一方、位置補正を行った「案2(GCP)」、「案3(BM)」、「案4(QZSS)」では、案1と比較して大幅な精度向上が認められた。しかしながら、施設の平面線形が変化する箇所(NO.47付近)においては、実際の変状は発生していないものの、R7-LPに対して30cm~40cm程度の標高差(沈下傾向)が生じており、SfMモデルに歪みが生じたことで、地盤高を適確に評価できていない。これに対し、UAV-LP(R7-LP)は、植生等の影響を受けにくく、モデルの歪みも生じないため、地盤高を正確に捉えており、R1-LPと比較しても高い整合性を示した。

図11 縦断面図(SP40~SP400)

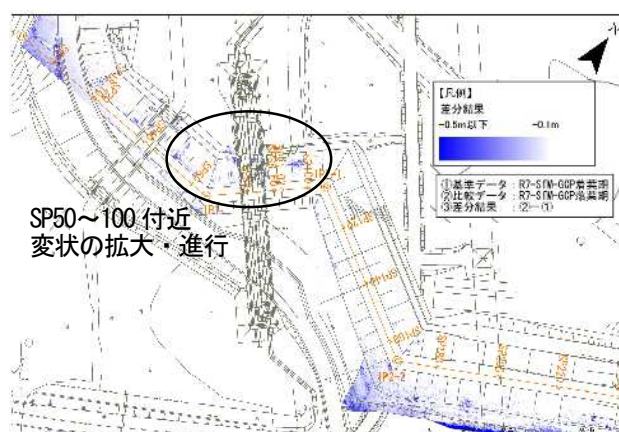
令和7年9月20-21日にかけて苦小牧観測所(気象庁)の観測結果で10年確率規模の降雨(102mm/6hr)が発生した。この降雨による変状進行を確認するため、SfM解析により作成した「着葉期(8月)」と「落葉期(11月)」の3次元モデルを用いて差分解析を実施した。なお、位置精度を向上させるため、GCP(Ground control point)を苦小牧川遊砂地周辺に5地点設置した。解析の結果、SP50~SP100付近の堤体上流面において、降雨の影響による変状の拡大・進行が再現可能であることが確認され、これは目視による現地状況とも一致していた。一方、位置補正を行わなかった場合での3次元モデルとの差分解析を行ったが、変状を適確に把握することはできなかった。

図12 R7SfM-GCPの2時期差分(SP20~SP220)  
(調査時期:着葉期:R7.8月、落葉期:R7.11月)

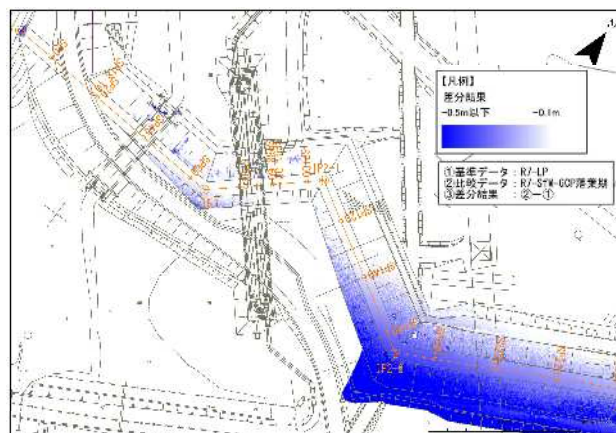
以上より、UAV空撮画像を用いたSfM解析による差分解析の場合、GCP等の適切な位置補正を行えば、時系列での面的な変状把握に活用できる可能性が示唆された。ただし、異なるデータ取得手法(例:LPデータとSfMデータ)間で差分解析を行った場合には、SfMモデル特有の歪みに起因して、現地状況と整合しない変状が表示されるケースが確認された。

図13 R7-LPとR7-SfM-GCPの差分(SP20~SP220)  
(調査時期:R7-LPとR7-SfM-GCPともにR7.8月)

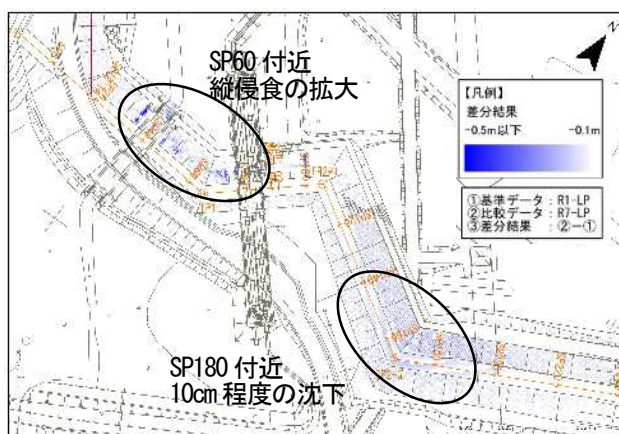
苦小牧川遊砂地の土堰堤において、経年的な変状を面的に把握するため、R1-LP と R7-LP の点群データを用いて差分解析を実施した。解析に際しては、点群密度を踏まえてメッシュサイズを 0.25m とした。解析の結果、目視点検で確認されていた SP60 付近の上流面における縦侵食（深さ 0.5m 程度の拡大）が、LP 差分結果においても明瞭に確認された。また、SP180 付近では、天端から上流面にかけて一様に 10cm 程度の変状（沈下）が発生している状況が定量的に把握できた。一方で、SP870 付近で目視確認された小規模な陥没（0.4m×0.2m 程度）については、差分解析結果からは明確に判読できなかった。以上のことから、UAV-LP による差分解析は、広範囲にわたる面的な変状や比較的規模の大きな侵食・沈下の把握には極めて有効であるものの、小規模な変状の検出には点群密度の確保等の課題が残る結果となった。

図 14 R7-LP と R1-LP の差分 (SP20～SP220)

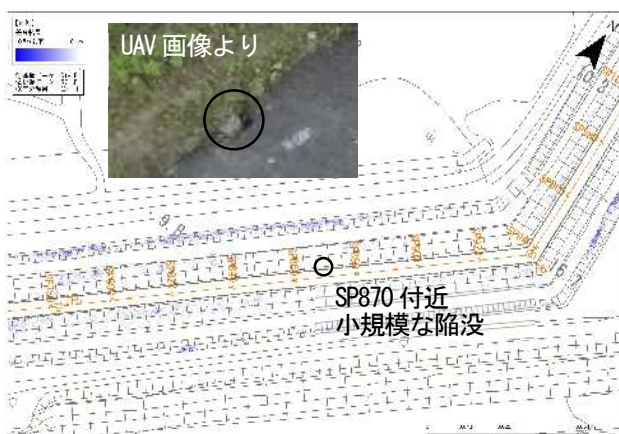
図 15 R7-LP と R1-LP の差分 (SP780～SP980)
