画像認識AIを用いたリップラップ材点検手法の適用性検証

八千代エンジニアリング(株) 正会員 ○藤井 純一郎, 都築 幸乃
八千代エンジニアリング(株) 非会員 山田 尚人, 趙 紅慶, 江口 慧

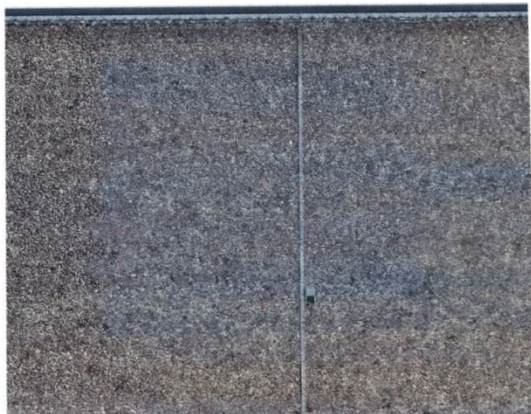
図-3 堤体オルソフォトの例

本研究では総合点検時にダムAで取得した4mm/pixelのオルソフォトを用いた。ファイル容量が大きすぎるため、オルソフォトは領域ごとに10分割した(図-3)。

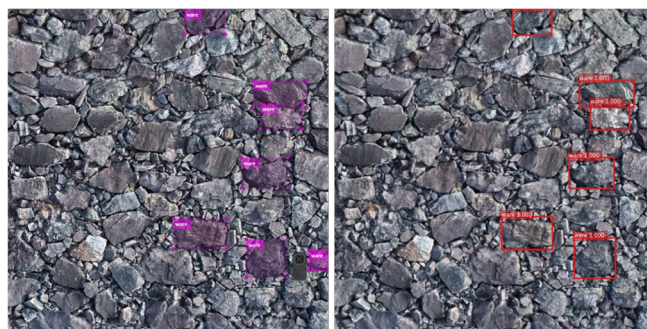
図-4 教師画像 (左) とAI検出結果画像 (右) の例

上記の条件で学習を行い、検証データのmAPが1000エポックで概ね頭打ちになったため、その時点で最良のパラメータを採用した。教師データに対する精度評価結果を表-1に示す。また検出結果の例を図4に示す。

項目	値
Ground Truth (劣化区分3の割れ)	88オブジェクト
正検出	69オブジェクト
未検出	19オブジェクト
誤検出	2オブジェクト
mAP	78%
