# 北九州市門司区西部における地形変遷と斜面地質

## 1. まえがき

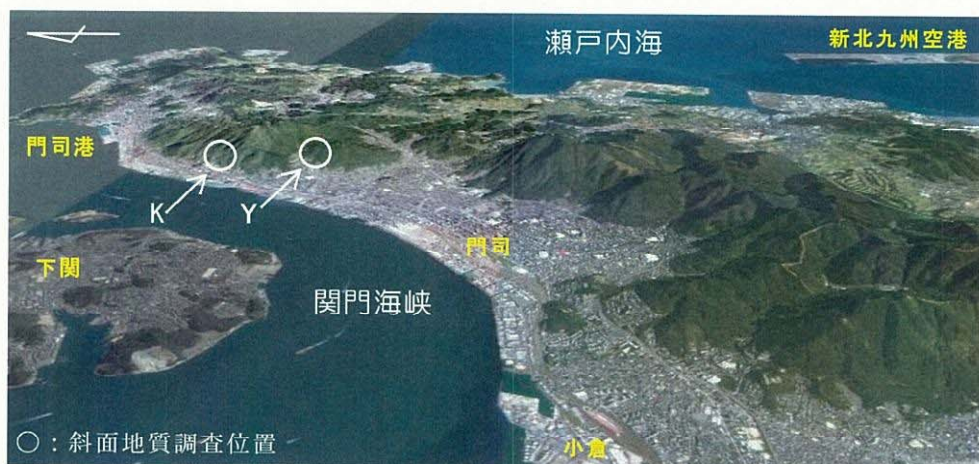
北九州市門司区は関門海峡南側の企救半島一帯であり、山地・丘陵地が大部分を占める。図-1 にグーグルアースを基に作成した門司区西部周辺の鳥瞰図を示す。山地・丘陵地と海岸線の間には崖錐斜面や沖積低地が分布するが、そのほとんどは住宅地や工業用地等として土地利用されている。この傾向は古くから街道筋として栄えた関門海峡側で特に著しい。

図-1 門司区西部周辺の鳥瞰図（○：K=小森江地区、Y=矢筈地区）

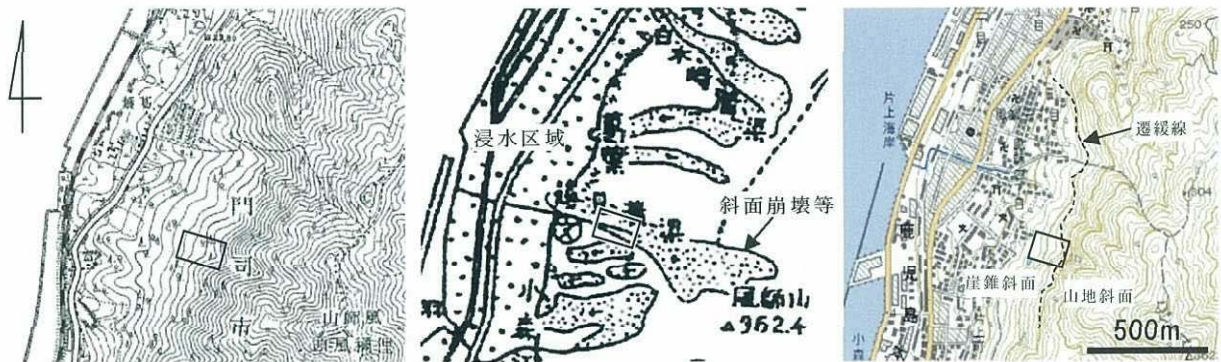
これらのことから、本研究では、門司区西部の都市エリア背面に位置する斜面のうち、1953 年大水害で被害規模が大きい小森江地区と被害規模が小さい矢筈地区を代表的な地質調査対象斜面とした。被害規模の大小は上記災害概況図により判断した。調査箇所周辺における水害前後の地形図および災害概況図を図-4（小森江地区）と図-5（矢筈地区）に示す。図中の四角枠は本研究における地質調査範囲である。両地区とも、1902 年は山頂から海岸付近まで谷筋を追跡できるが、その後 100 年間に地形が改変され、学校施設や住宅地等が建設されたため、2002 年の地形図において谷筋を追跡することは困難である。

図-4 小森江地区の地形変遷と災害概況（左:1902 年、中:1954 年災害概況、右:2002 年）

本研究では、遷緩線の下方に広がる崖錐斜面の表層に堆積する未固結の崩積土の層厚や性状を把握するために、簡易貫入試験や電気探査等を行った（図-4、図-5）。簡易貫入試験は崩積土の厚さを点的に、電気探査は面的に把握することを目的とした。また、簡易貫入試験時には試掘や現場透水試験および試料採取を行った。さらに、小森江地区では調査箇所近傍の既存ボーリングコアの観察も行った。次章以降では、電気探査結果や簡易貫入試験結果を中心に述べ、対象斜面における崩積土の堆積状況を明らかにする。

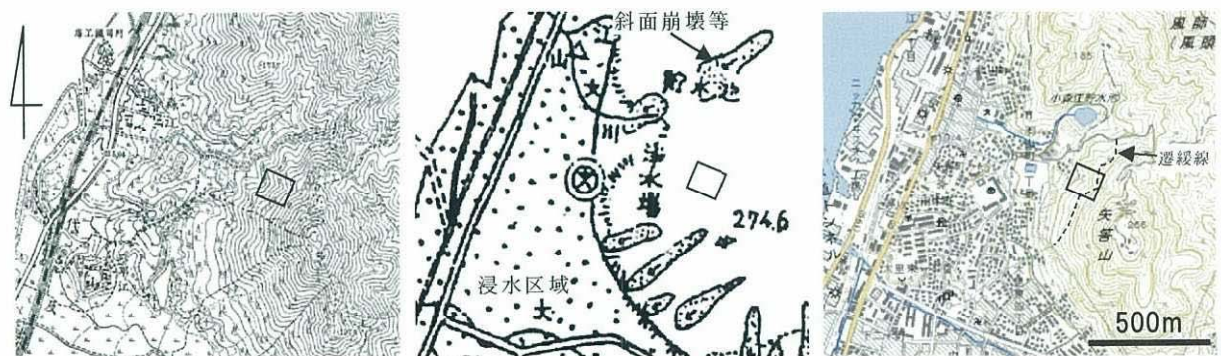
図-5 矢筈地区の地形変遷と災害概況（左:1902 年、中:1954 年災害概況、右:2002 年）
