## 2008 年岩手・宮城内陸地震による地盤災害と地形 Ground damage caused by The Mj=7.2 Iwate-Miyagi Nairiku Earthquake in 2008, and its relation to the landform

# 2008年岩手・宮城内陸地震による地盤災害と地形

Ground damage caused by The Mj=7.2 Iwate-Miyagi Nairiku Earthquake in 2008, and its relation to the landform

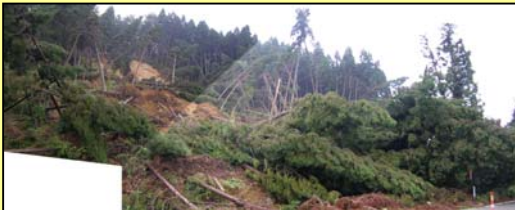
⑦(一関市厳美町柵木立:県道沿い) 地表地震断層沿いの斜面崩壊

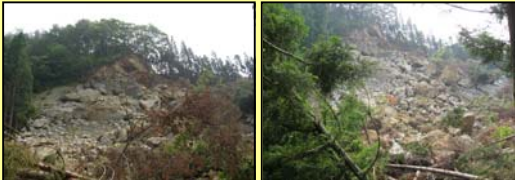
⑩(栗原市栗駒沼倉:県道沿い) 地表地震断層延長沿いの斜面崩壊

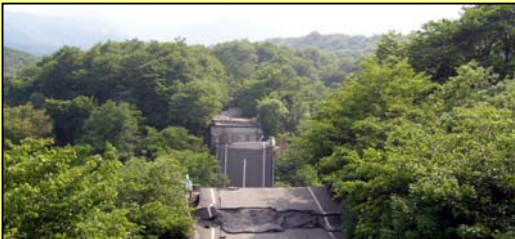
①(一関市厳美町祭時:祭時大橋) 鋼桁橋(L=94m)の落橋(1978年完成)

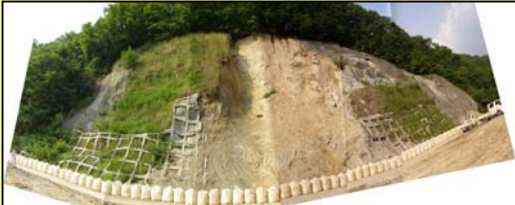
②(一関市厳美町市野々原:国道沿い) 地質境界沿いの斜面崩壊

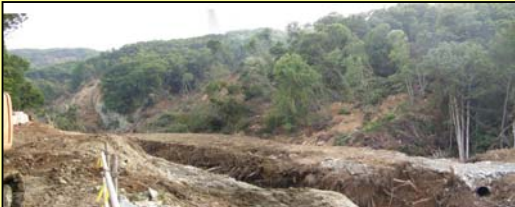
③(一関市厳美町市野々原:国道沿い) 地質境界沿いの斜面崩壊

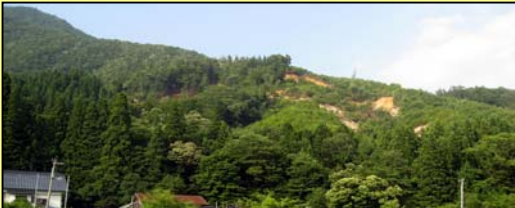
④(一関市厳美町市野々原:国道沿い) 地質境界沿いの斜面崩壊

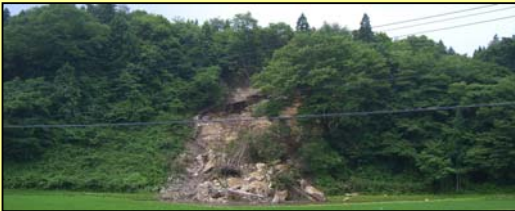
⑥(一関市厳美町柵木立:県道沿い) 地表地震断層沿いの斜面崩壊

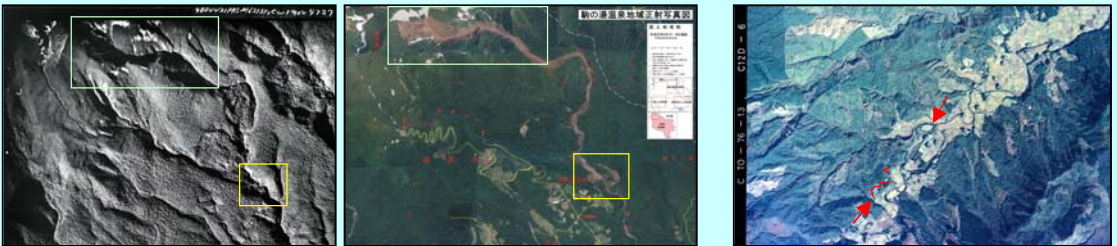
Area. 4 栗駒山:栗駒山東側斜面における空中写真の新旧比較結果(左:1948年、右:2008年)  
(1948年:米軍撮影、2008年:国土地理院撮影)  
今回発生した土石流最上流部における大規模な斜面崩壊地では、過去にも小規模崩壊が発生している。

2. 地盤災害と地形  
Area.1(磐井川沿いの斜面崩壊):矢櫃ダム上流部の磐井川左岸には新第三紀の凝灰岩層の上に安山岩が分布し、キャップロック構造を呈する。凝灰岩と安山岩の地質境界に沿って、大小の斜面崩壊が発生した。このうち、右岸側で発生した斜面崩壊は河道閉塞を引き起こした。  
Area.2 Area.4(栗駒山東側斜面の土石流):今回発生した土石流の最上流部における大規模な斜面崩壊地では、過去にも小規模崩壊が発生している。また、旧版地形図中の駒の湯温泉の東側のドウ沢左岸斜面には明瞭かつ大きな崩壊地形(崖記号)が記載されている。  
Area.3(荒砥沢ダム上流部の地すべり):地表地震断層の南西側延長方向に位置する荒砥沢ダム上流部には、明瞭な地すべり地形が発達しており、今回の地震によって地すべりの再滑動が起きた。  
Area.5(柵木立地区の地表地震断層沿いの斜面崩壊):小猪岡川に沿って北東-南西系のリニアメントが判読され、そのうち柵木立地区ではリニアメントに沿って地表地震断層や斜面崩壊が断続的に認められる。
