東北地方太平洋沖地震により被災した 東部高架橋のゴム支承に関する解析的検討

An analytical investigation into causes of ruptures of the elastomeric bearings used on the East viaduct due to the 2011 off the Pacific coast of Tohoku Earthquake

本稿は, 東部高架橋のゴム支承の破断メカニズムについて, 被災後の損傷状況を踏まえてモデル化し, 非線形動的解析等により検討したものである。

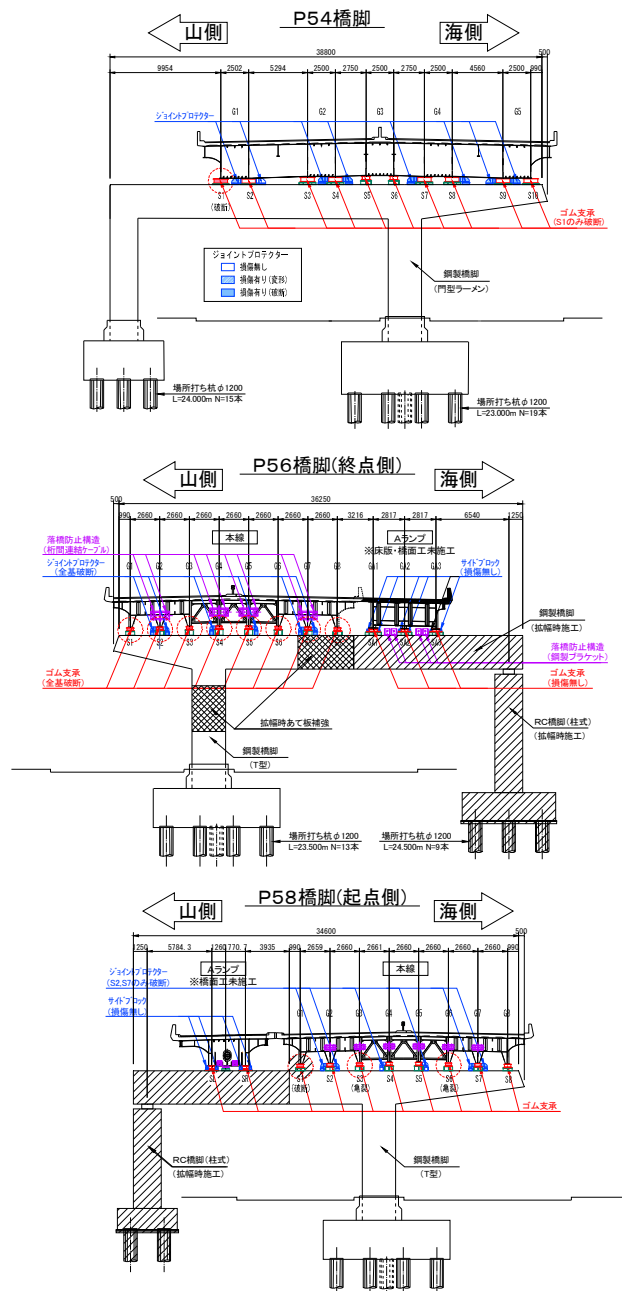
図-3 下部工構造図 (P52, P54, P56, P58 橋脚)

本高架橋は、国土交通省と旧日本道路公団の合併方式で事業が行われ、平成13年8月に供用開始後、約10年が経過している。今回の地震でゴム支承の破断が確認されたのは、追加ICとして地震発生時施工中の仙台港ICの橋梁拡幅区間である。図-2に被災区間であるP52橋脚からP58橋脚の橋梁一般図を示し、図-3にゴム支承が破断したP52, P54, P56およびP58橋脚の下部工構造図を示す。表-1に橋梁諸元を示す。耐震設計について当初設計時、およびIC追加設計時では門型形式のみ橋脚単独系モデルにより動的照査を実施していたが、高架橋全体系モデルによる動的照査は未実施であった。

ゴム支承の損傷は、P52～P58 橋脚区間で生じ、地震発生時には仙台港 IC を増設するための拡幅工事が行われていた。この区間は、上下線一体の上部構造で広幅員かつ幅員変化が大きく、図-3 に示すように異なる橋脚形式が混在する。さらに隣接する橋梁形式・橋桁長が大きく異なる等、構造的に複雑な箇所でもあった。

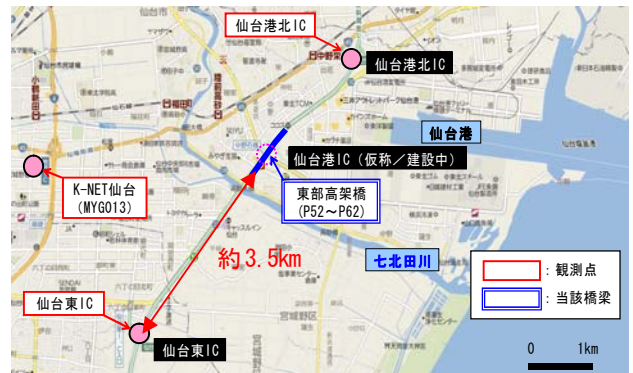
図-7 対象橋梁と波形観測箇所

図-7に本高架橋の位置と周辺の地震波形観測箇所を示す。K-NET仙台 (MYG013)²⁾、仙台東IC、仙台港北ICは、いずれも本高架橋から5km以内の距離に位置する。また、図-8に本高架橋の地質縦断図、図-9に仙台東IC観測点のボーリング柱状図を示す。架橋地および仙台東IC観測点の地盤は、洪積礫質土を支持層に沖積砂質土と粘性土の互層で類似しており深度約25mの範囲に分布している。深度約20mまでは、沖積砂質土主体でN値30未満であり両者の地盤特性値は $T_G=0.53\sim 0.56s$ と近似する。

一方、K-NET仙台の地盤は、深度5mまでがシルト、それ以深は砂礫層となっており、深度GL-7m以深からせん断波速度300m/s以上の砂礫層が分布している²⁾。この地盤特性値を算定すると $T_G\approx 0.2s$ となる。また、仙台港北IC観測点の地盤は、シルトおよび細砂主体の沖積堆積土であり、地盤特性値は $T_G=0.4s$ となる。いずれも仙台東IC観測点に比べ架橋地の地盤特性と傾向が異なる。

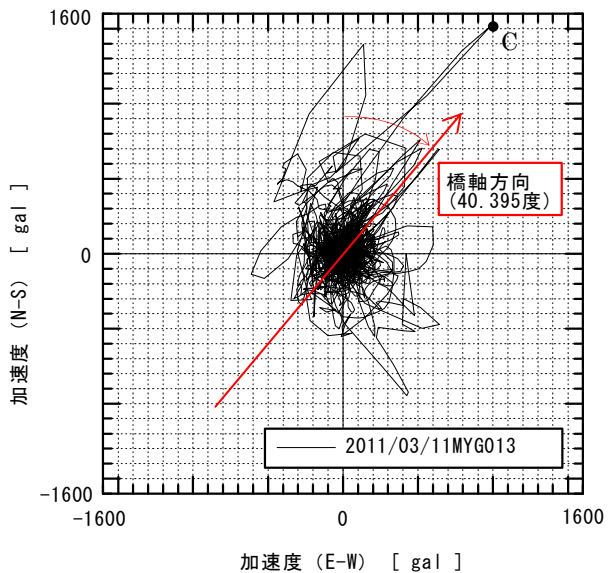
図-12 K-NET仙台観測波のN-SとE-W成分の相関

図-12 の K-NET 仙台観測波の最大加速度は、3 地点の中で最も大きく N-S 成分で 1519.8gal、E-W 成分で 987.0gal を記録しており、ほぼ同時に生起するほか、本高架橋の橋軸方向に卓越することがわかる (図中点 C)。一方、図-13 の仙台港北 IC 観測波は、N-S 成分で 428.2gal、E-W 成分で-613.2gal を記録しているが、両者の相関は小さいことがわかる (図中点 D、E)。

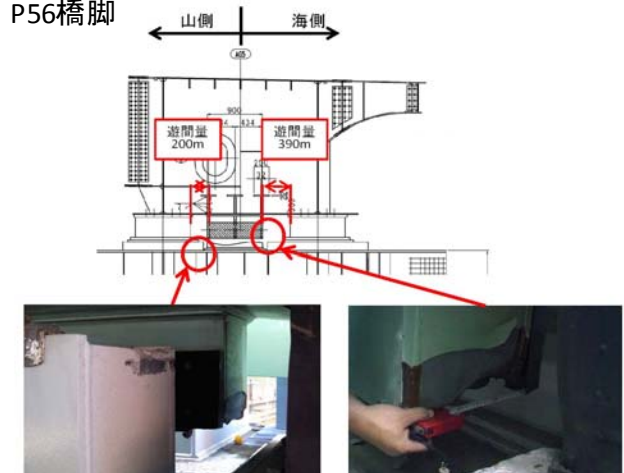
図-18 落橋防止構造の損傷状況 (P56L 拡幅部)

P56L の拡幅部に設置された鋼製ブラケット形式の落橋防止構造が近接するゴム支承の台座コンクリートと橋

軸直角方向に衝突し、図-18に示すように大きく損傷した痕跡から P56L の上部構造端部は、橋軸直角方向に移動が制限された可能性が高い。そこで、鋼製フィンガージョイントと同様に図-19に示す衝突モデル（非線形バネ要素）を考慮した。衝突面の変形が生じていたため衝突後は鋼製突起の弾性変形の剛性を考慮した。

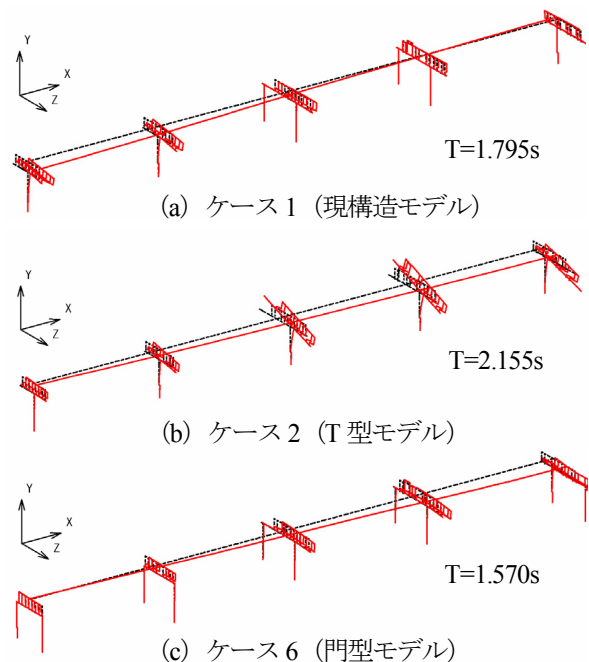
図-32 橋軸直角方向の主要振動モード図

図-32, 図-33 は橋脚形式の違いに伴う主要な固有周期と加速度応答スペクトルである。橋脚構造の違いにより加速度応答スペクトルは約 650gal 異なることがわかる。また、図-34 に各ケースのせん断ひずみ分布を示す。門型が多くなるほど支承せん断ひずみが大きくなる傾向がある。
