GRS一体橋梁を用いた 三陸鉄道北リアス線の復旧計画と設計

岩手県沿岸北部を走る三陸鉄道北リアス線は、宮古・久慈間を結ぶ71.0kmの路線である。北リアス線は、平成23年3月11日に発生した東北地方太平洋沖地震による巨大津波で鉄道施設が甚大な被害を受けた。被災後、懸命の復旧により順次運転が再開され、不通区間は平成25年7月末現在、小本・田野畑間10.5kmとなった。当該区間は、島越地区の高架橋および3箇所の橋梁が津波で流失した。本論文では、平成26年4月の全線運転再開を目指す復旧工事のうち、GRS一体橋梁で構築される松前川橋梁、コイコロベ沢橋梁およびハイベ沢橋梁の構造計画ならびに設計の概要について述べる。

RESTORATION PLAN AND DESIGN OF SANRIKU RAILWAY KITARIASU—LINE APPLYING GRS INTEGRAL BRIDGE

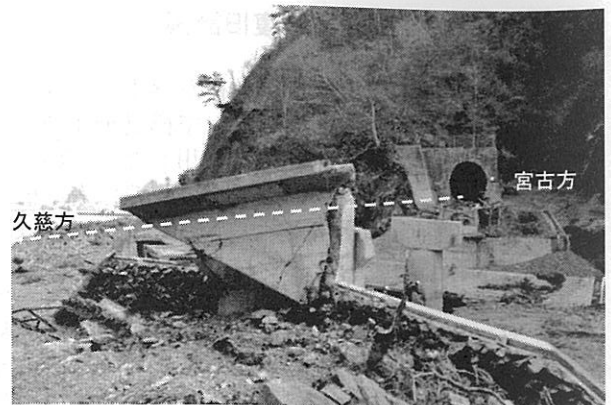
図-6 コイコロベ沢桥梁の被災状況

コイコロベ沢桥梁は、起点側から河道上のRC桁(L=20.0m)、県道上のPCホロー桁(L=20.0m)、橋台2基、橋脚1基で構成されていたが、津波でRC桁が約200m、PCホロー桁は約60m上流側に流出した(図-6)。橋脚は流失を免れたが、躯体の主鉄筋段落し部が損傷した。

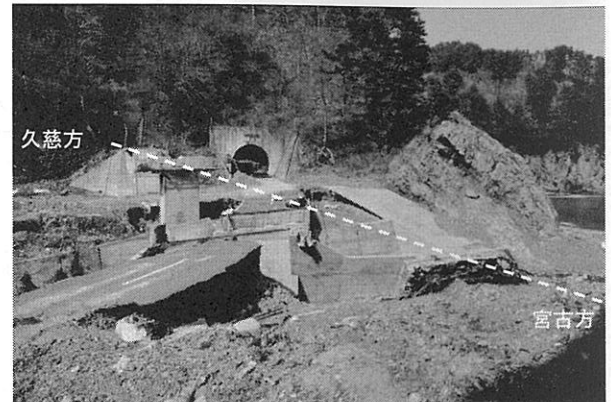
図-7 ハイペ沢桥梁の被災状況

ハイペ沢桥梁は、起点側から河道上の県道を跨ぐPC下路桁(L=32.1m)、RCT形桁(L=16.6m)、橋台2基、橋脚1基で構成されていたが、津波で起点側橋台と桁2連が上流側に約50m程度流失した(図-7、図-8)。流失を免れた橋脚は、躯体基部が洗掘された。
