インドネシア ジャカルタ中心部を洪水被害から 防御する排水機場の機能回復と防潮堤の建設 —プルート排水機場緊急改修計画—

プロジェクトの背景

プロジェクトの概要

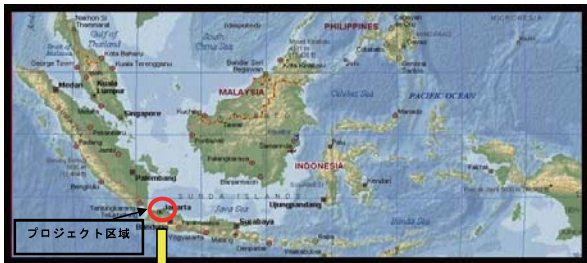
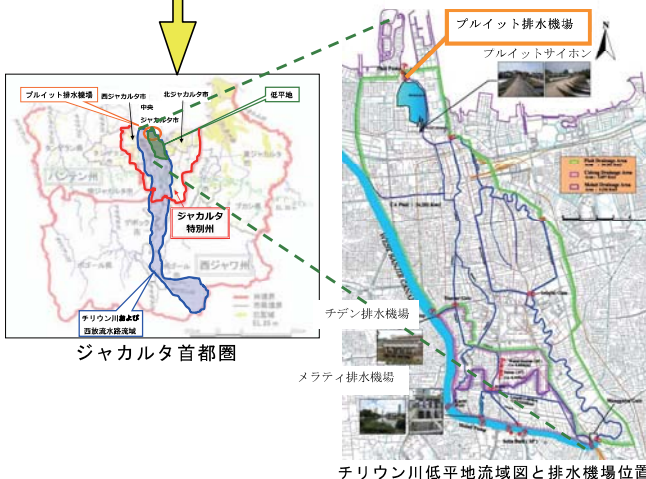
図-1 位置図

インドネシア全体図

インドネシア共和国(インドネシア)のジャカルタ特別州は、低平な扇状地に位置し、そこを南部山岳地帯に源を発する10本の河川が貫流するという地形的条件から、長年にわたり洪水被害がくり返されてきた(図-1参照)。

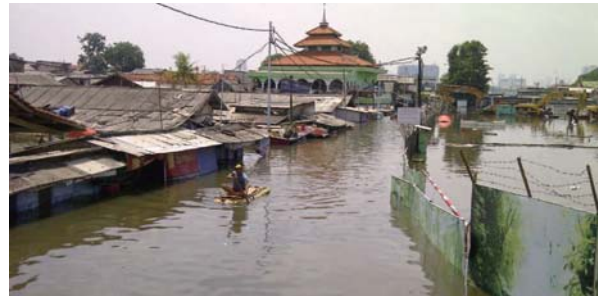
写真-1 2013年1月17日洪水時の現場周辺の状況

また、近年ジャカルタ首都圏では、過度の人口集中、無秩序な住宅密集地の形成、過剰な地下水の汲み上げによる地盤沈下により、特に都市内の洪水被害とそれに対する脆弱性が增大している。近年では、1976年、96年、98年、2002年、07年に大規模な洪水が発生していることに加え、13年1月17日に発生した洪水は過去最大の被害をジャカルタ特別州に与えた。このプロジェクトでも、工事現場周辺が冠水して大きな被害を受けた(写真-1参照)。

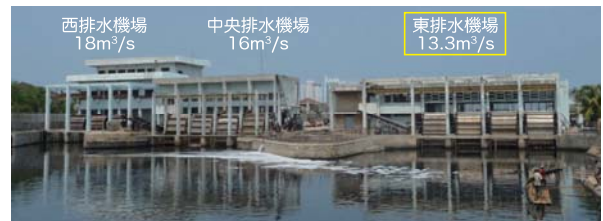
写真-2 プルート排水機場全景

現在、ジャカルタ中心市街約42.1km²の雨水排水は、3か所に設置されている排水機場によって処理されているが、中でもプルート排水機場は約34.2km²の排水区域を受け持つ最も重要な施設である。この排水機場は、写真-2に示すように東、中央、西の排水機場から構成されており、そのうち最も古い東排水機場は、建設から45年以上経過して老朽化が著しい状況にあった。こうした中で、2008年の雨期に入ってから、長年の地盤沈下の影響で生じた建物底面と地盤との隙間を通る大規模なパイピング現象が発生した(図-2参照)。この事故により海水が陸側の調節池へ流入する事態となり、東排水機場は機能を停止した。

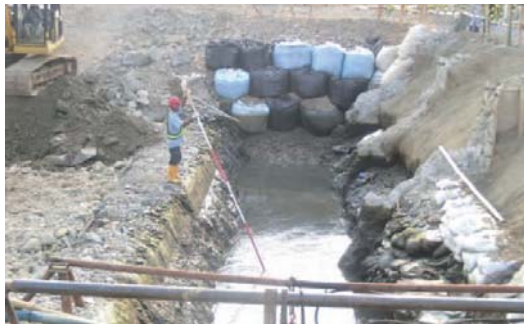
写真-3 鋼管矢板打設ライン上の試掘調査

今回のプロジェクトの対象である東排水機場の竣工図は、建築建屋を除いてほとんど失われており、この工事の進捗に最も影響する基礎杭に関する資料は皆無であった。このため、試掘調査を実施して土留め鋼管矢板打設ライン上の地中障害物の有無を調べてから土留め施工計画を立案した(写真-3参照)。調査で分かった障害物を避けるため、東西の土留めラインを外側に変更した。

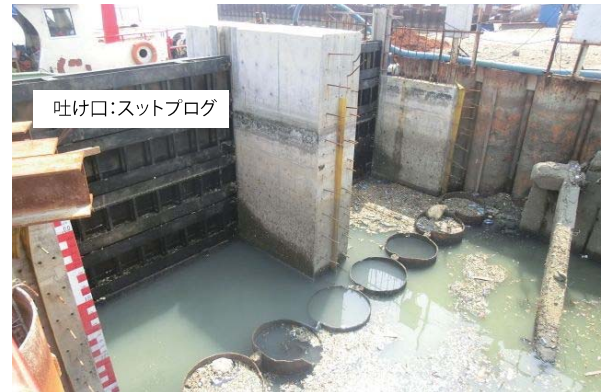
写真-4 中央排水機場吐け口全景

施工が進んだ現時点では、中央排水機場の吐け口の一部分が完成し、水路内を排水して目視調査が可能となった。その結果、吐け口構造の詳細が確認でき、既存の障害物を考慮した施工検討が必要となっている(写真-4参照)。

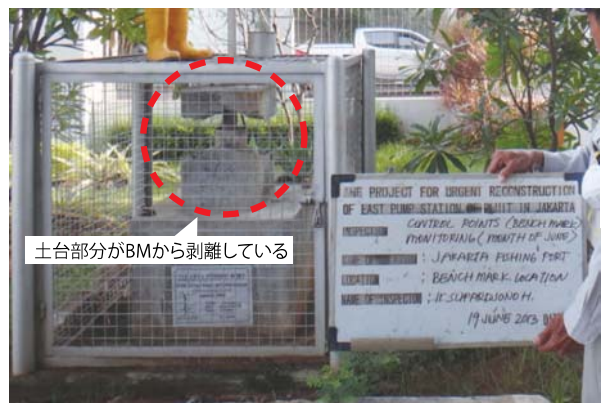
写真-5 ベンチマーク(BM)と周辺地盤との相対沈下の例

前述の通りジャカルタ市では、長年の地下水汲み上げによる地盤沈下が頻発している。特にチリウン川河口に位置するプルート排水機場周辺は、もともとの軟弱な地盤に起因する圧密沈下もあり、年間10cm程度の沈下が生じている地域である。一例として、長さ300mの支持杭で支持されたベンチマークと周辺地盤との相対沈下を写真-5に示す。

このような相対沈下の影響は、構造物の支持方式の違いで最も顕著に表れることから、種々の設計・施工上の配慮を行った。その例として、新防潮堤が既設護岸と接続する部分については、既設護岸との固定を避けてスライド可能な接合方式とした。また、排水方式も通常の樋管方式とはせず、地上配管方式を採用することで、旧東排水機場の事故原因となったパイピング現象を防ぐこととした。

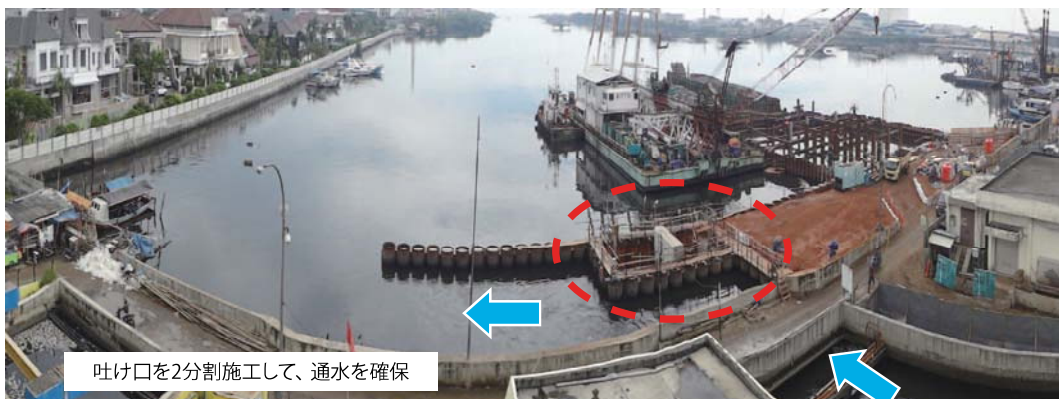
写真-6
中央排水機場前面の
吐け口の分割施工

吐け口を2分割施工して、通水を確保

工事開始時の防潮堤施工計画では、東排水機場が事故で稼働停止状態にあることから、前述の通り乾期（4～10月）に中央・西排水機場の運転を順次停止して、吐け口工事を行う計画であった。しかし、たび重なる洪水被害の発生と施設の老朽化による突然のポンプ停止のリスクを恐れたジャカルタ特別州からの要請により、中央・西排水機場の運転を継続したうえで、防潮堤工事を進める計画に変更した。その詳細は、写真-6に示すように、吐け口に設けられる「角落とし」の海側の部分を先行して施工することで、既存吐け口の通水を確保しつつ、当初の予定であった2014年4月の東排水機場の運転開始と同時に、防潮堤としての機能を担保するものである。

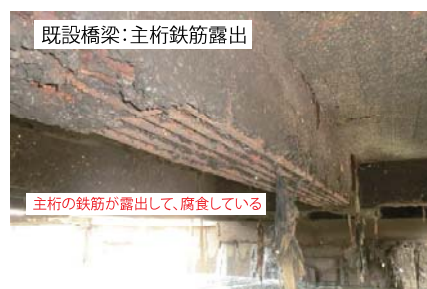
写真-7 中央排水機場吐け口前の橋梁内部

以上のようなプリーツ排水機場周辺の状況を、このプロジェクトの施工を通して得た知見をもとに示す。写真-7は、現在の中央排水機場吐け口に架かる既存橋梁を排水路内部から撮影した写真である。橋台はなく水路側壁であるコンクリート矢板の笠コンクリートの上に、橋桁が直接支持されている。また、主桁・床版の損傷が激しく、鉄筋の腐食も進んでいる。現在、この橋を通過する車両は、乗用車・軽トラックとモーターバイク程度であるが、早急な架け替えが必要で

あると考える。
