画像認識によるロックフィルダム堤体点検の実用化に向けた一考察

Study on Practical Application of Image Recognition for Rockfill Dam Embankment Inspection

*¹ 八千代エンジニアリング株式会社
Yachiyo Engineering, Co., Ltd.

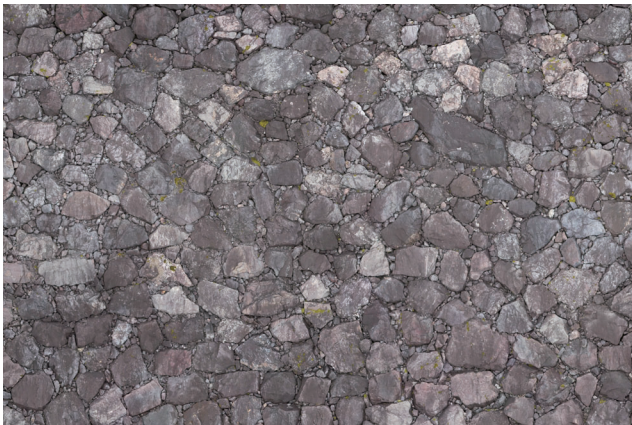
図2 オルソフォトの例

本研究では堤体全体を UAV 自律飛行[石井 2020]で空撮し、SfM 解析により得られた 3mm/pixel のオルソフォトを用いた。ファイル容量が大きすぎるため、オルソフォトは縦 4000 × 横 6000pixel にメッシュ分割した。

アノテーションはオルソフォトに対して、リップラップ材の現地調査を担当したダム技術者が写真判読により、堤体全体 613 枚の内 32 枚(約 5%の領域)について実施した。図 1 に示す強風化/中風化/小風化の 3 クラスに該当するリップラップ材を矩形で囲むように Bounding Box を作成した。

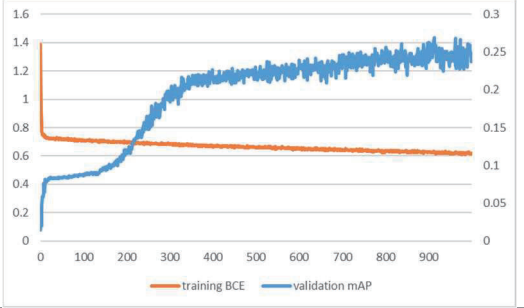
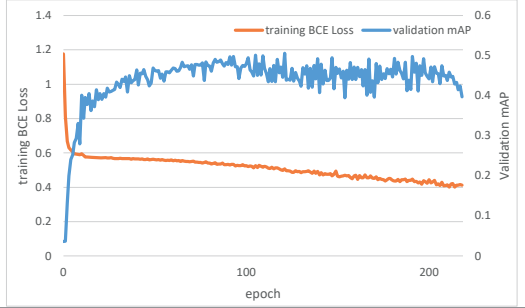
図3 ケース間比較

CASE1	CASE2
検出対象	[現地調査と同等] 3 クラス(強風化/中風化/小風化)	[ダム管理上重要なクラスに絞り込み] 1 クラス(強風化)
教師データ	32 枚 オブジェクト数 3790 (199/517/3102)	32 枚 オブジェクト数 199
学習曲線

学習結果および推論結果の概要を次項図 3 に示す。また、検証データでの精度を表 1 に示す。

学習結果および推論結果の概要を次項図 3 に示す。また、検証データでの精度を表 2 に示す。

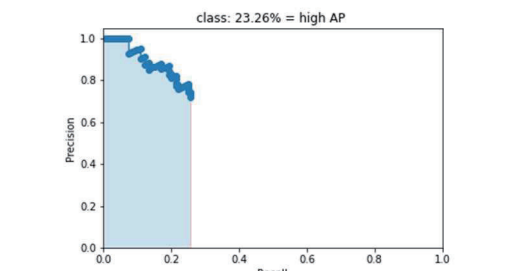
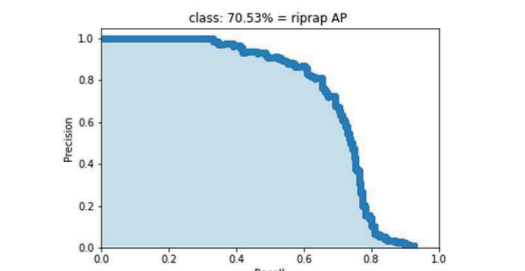
精度 AP 強風化 PR 曲線	32% (23%/18%/32%)

71%

また、CASE1ではRecallが26%と、強風化全体の約3/4を見逃す恐れがあることが実用上の大きなネックであるが、CASE2ではRecallが93%まで向上し、強風化を見逃す確率が大きく減少できている。CASE2のPR曲線を見るとConfidence値が低い検出結果は誤検出を多く含むが、閾値を適切に設定することで、Precision0.8, Recall0.7程度が最も実用上適していると考えられる。一定の誤検出・未検出は残るが、堤体全体の強風化の分布状況は捉えられるため、CASE1に比べてダム管理の基礎資料として活用できる可能性が高まった。

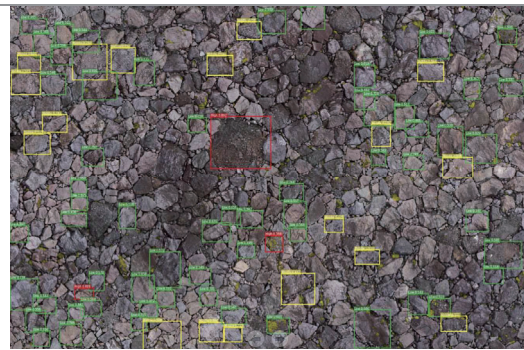
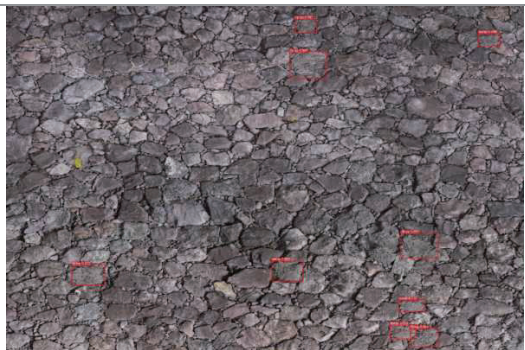
検出結果 サンプル (メッシュ画像)

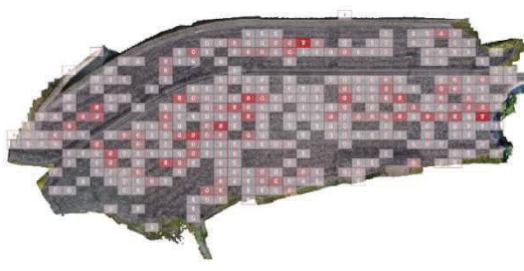
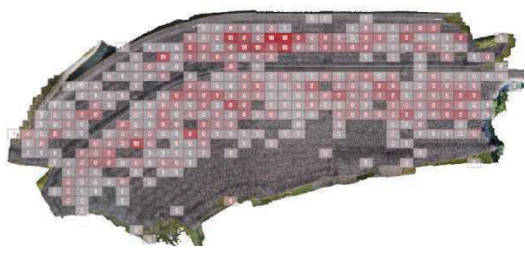
風化検出数 強風化分布図 (conf0.5 以上)	29657 個(639 個/7290 個/21728 個)

1005 個

なお、CASE1とCASE2の検出結果の強風化分布図を見比べると、強風化の個体はCASE2の方が多く検出されているが、分布の傾向は類似している。ただし、堤体下流面の下部のみ大きく傾向が異なり、CASE1のみで強風化が検出されている。CASE1の精度はCASE2に比べて大幅に劣るが、堤体下流面の下部は教師データが存在しない領域であり、現地調査も行われていないため、CASE1で検出された強風化が実際に強風化に該当するかは、今後ダム技術者による確認・検証を行うことが望ましい。
