## 1. 鬼怒川および既設魚道環境の概要

## 2. 既設魚道の問題点

### 3. 既設魚道の改造と新設魚道

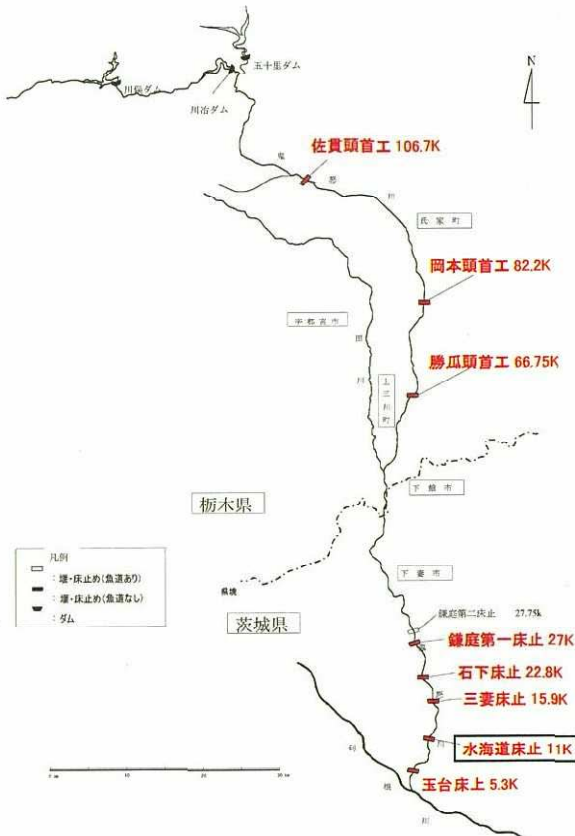
図 1 鬼怒川の床止工・頭首工位置図

鬼怒川における各床止工および頭首工に設置されている位置図は図 1 に示すとおりである。

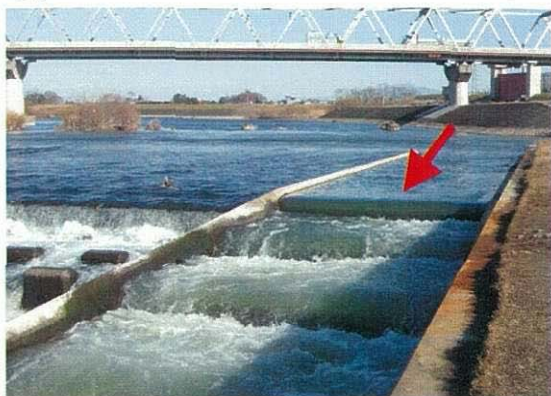
図2 左岸魚道の流況

左岸の階段式魚道は設置年代が古く、魚道幅が大きいのに対し隔壁間のプール延長が短いため、流れが十分減勢されず、乱れた流れが下流に累積され下流入口は乱れた流れが生じ、魚類の遡上を阻害している。

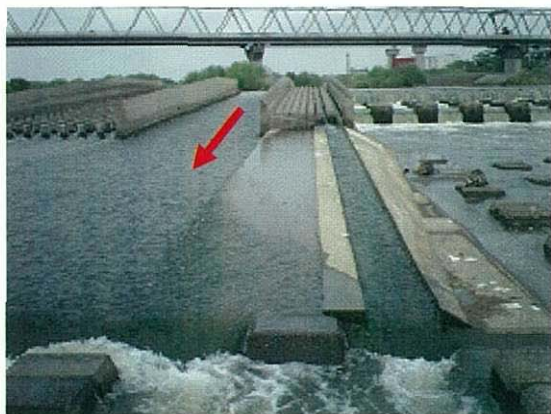
図3 右岸魚道の流況

大きな問題点は魚道延長が床止工の中間地点までであり、下流入口位置が水面から浮いている状況にあるため、魚類が入口を見つけたとしても、十分な水深が確保できていないため、魚類の移動が不可能であった。

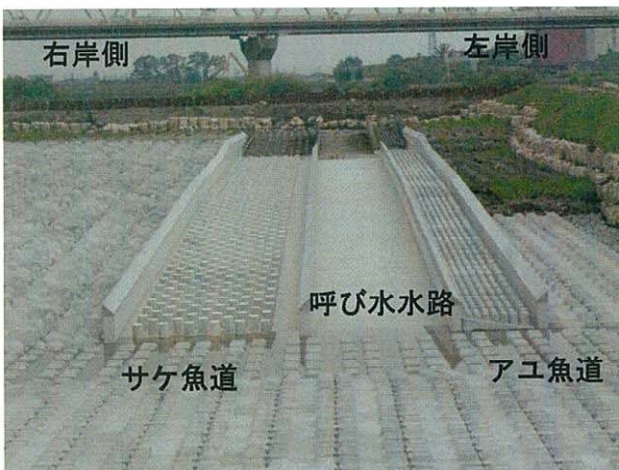
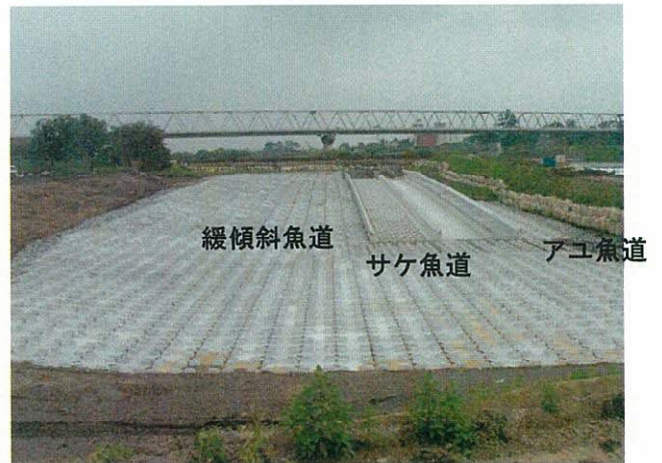
図4 水海道魚道の改造前後の平面とアユ・サケ魚道形状

増設区間の魚道形式の選定については、既設のアユ用・サケ用魚道に加え、鬼怒川魚道で実績のある階段式魚道、緩傾斜式魚道等が考えられるが、以下の理由から魚道形式については既設のアユ用・サケ用魚道の形式を採用するものとした。

- ① 魚道形式を短い区間で変更した場合、途中で流況の変化をきたし、魚の遡上が困難となるため。
- ② ヒヤリング結果からも魚道内の流況は良いことが確認されており、必要な流量を確保することで遡上機能が回復するものと判断した。

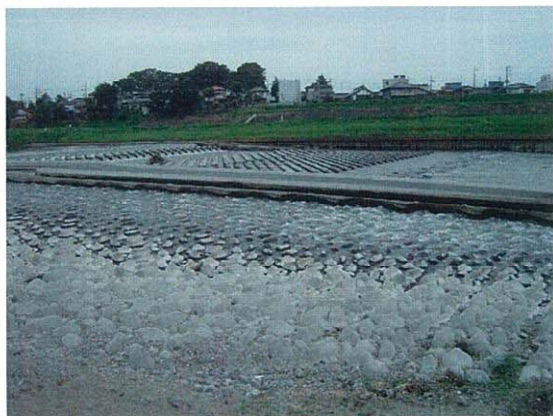
完成後の緩傾斜魚道流況
