ダム堤体の劣化調査を効率化

# ダムルック

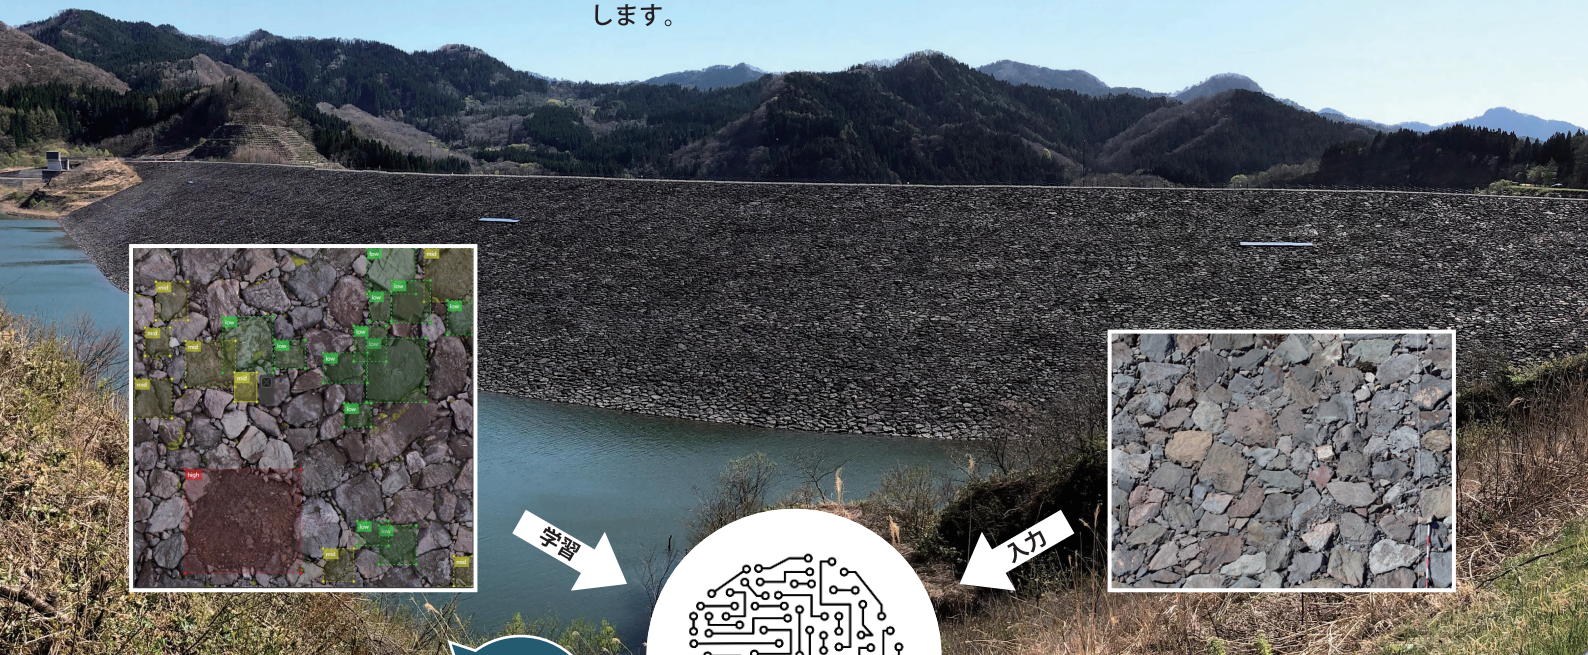
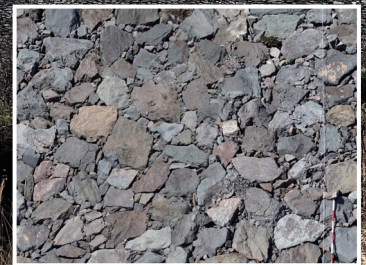
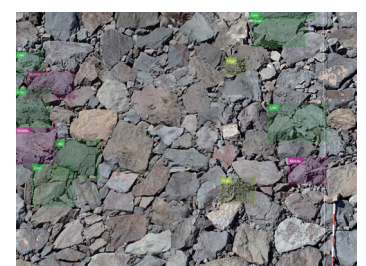
ロックフィルダム堤体のリップラップ材の風化を、ディープラーニングを活用した画像認識により自動検出します。膨大な UAV 撮影画像の一部に対して劣化領域を人手でマーキングすることにより劣化検出AIが人の劣化検出能力を学習し、これにより堤体全体を自動で劣化検出することが可能となり、省力化が実現します。

堤体の  
約5%を人手で  
マーキング

劣化検出 AI

人と同等の  
劣化検出能力  
を学習

堤体の 95%は  
自動検出

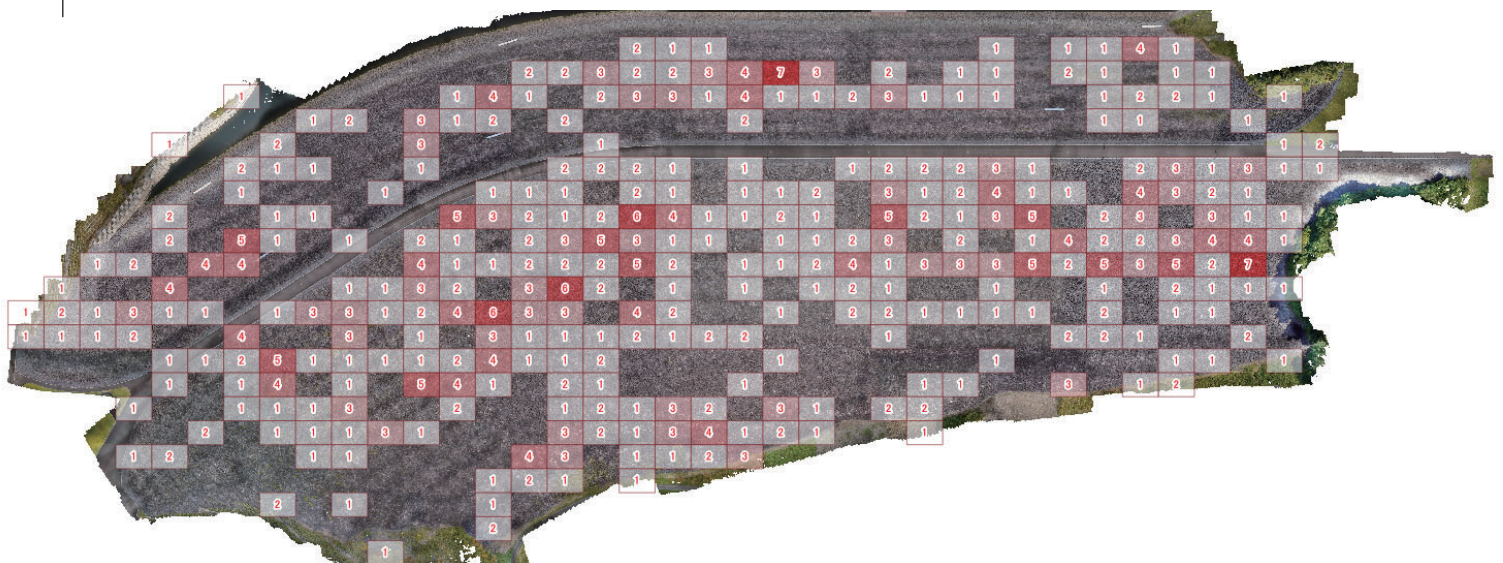
写真測量技術と組み合わせることにより、AI 検出結果から劣化の位置と個数を算定
