平成 28 年熊本地震後の阿蘇カルデラ壁における土砂移動の特徴

砂防エンジニアリング株式会社 ○植 弘隆

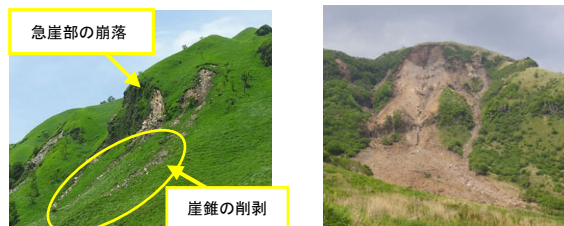
図-2 熊本地震によるカルデラ壁斜面での崩壊

カルデラ壁斜面で最も多い地震後の土砂移動は、安山岩溶岩急崖部の崩落であり、直線型や凸型斜面で発生している。急崖部から崩落した礫が下方の崖錐斜面表層を削剥しているが、深さは 1m 程度と小さい。また、周辺斜面では湧水・沢水はみられなかった。

崩壊土砂量が多い「上の小屋川 2～3」の崩壊地では、安山岩溶岩急崖部の崩落、急崖部上方の表層崩壊、急崖部下方の崖錐斜面の崩壊・削剥・侵食が複合的に発生し、巨礫混じりの土砂が生産されている。また、斜面形状は凹地型で、地質は角閃石安山岩溶岩であり、恒常的な湧水が確認された。複合的な崩壊の発生箇所では、地震動以外に、湧水が影響した可能性がある。

(左：小規模な急崖部の崩落，右：大規模な崩壊)

熊本地震による崩壊の特徴を図-2、表-1 に示す。

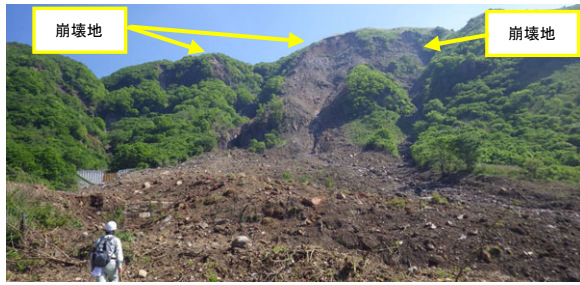
図-3 上の小屋川2の崩壊地と堆積土砂

谷出口から約 1.2km 上流の本川左岸斜面に並列する 3 支溪で崩壊が発生した。中央部の崩壊が最も大規模で、その概略値は幅 70m、長さ 250m である（図-3）。また、斜面脚部に発達した崖錐堆積物の一部が崩壊した（図-4）。3 支溪の崩壊地から生産された土砂量は約 3.5 万 m³ であった。

大規模崩壊地における土砂移動状況を表-2 に示す。溪床勾配が比較的緩い「上の小屋川 2」では、細粒分の多い崩壊土砂が崩壊地直下の溪床に堆積した。堆積土砂は、その後の降雨により侵食され、下流へ細粒土砂が流出したが、下流の既設砂防堰堤で捕捉された。地震による崩壊土砂のうち、降雨により下流へ流出した土砂は、平成 28 年 7 月時点において 15% であった。

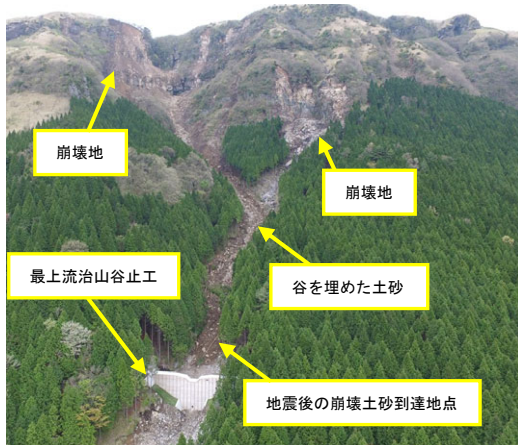
図-5 上の小屋川3の地震直後の状況(4月18日撮影)

谷出口から約 700m 上流が Y 字状の谷形状を呈し、その両支溪で崩壊が発生している。そのうち、右支溪の崩壊が顕著で、最も大規模な崩壊で概略値は幅 50m、長さ 120m である（図-5）。両支溪からの生産土砂量は約 2.5 万 m³ であった。

溪床勾配が急な「上の小屋川 3」では、崩壊・崩落で溪床に供給された多量の不安定土砂が谷を埋めて急勾配で堆積し、谷出口から 600m 上流の最上流治山谷止工まで崩壊土砂が到達していた（図-5）。その後、4 月 21 日と 6 月 25 日の降雨により土石流が 2 回発生したが、下流の既設堰堤や除石工事の効果により土砂・流

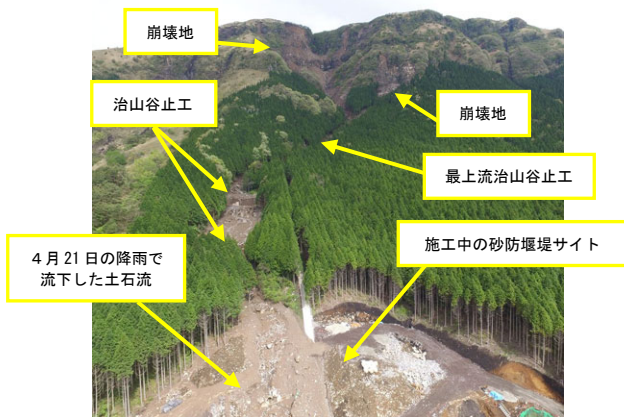
図-6 上の小屋川3の土石流発生状況(4月26日撮影)

木が捕捉され、下流への被害は発生しなかった(図-6)。地震による崩壊土砂のうち、下流へ流出した土砂は60%であった。なお、土石流が発生した降雨は、年超過確率規模2年未満の小規模なものであった(表-3)。

3) 地震後の緊急対応は、大規模な崩壊箇所のうち急勾配の渓流を優先して、既設堰堤の除石や仮設堰堤整備を実施し、土砂捕捉容量を確保することが望ましい。
