# メラピ火山 2010 年噴火における砂防施設の効果について

八千代エンジニアリング株式会社 下田義文, 溝口昌晴, ○西尾陽介, 矢野孝樹

Ministry of Public Works and Housing, Mt.Merapi Lahar Control Office Gunawan Suntoro, ST.,MDM

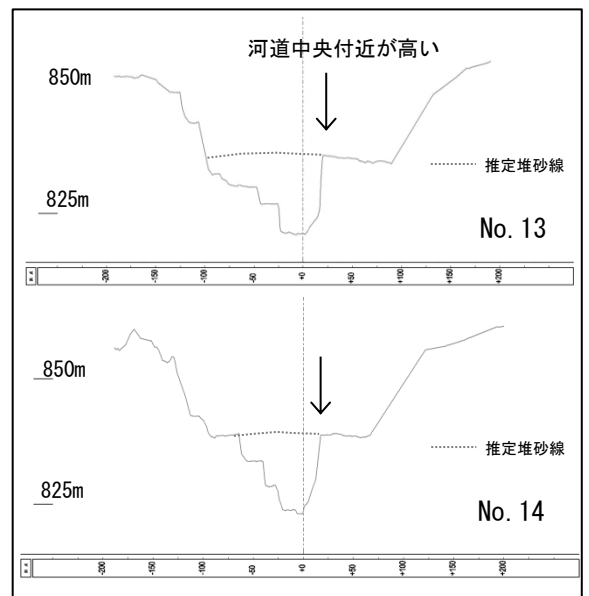
図 2 BE-RD2 上流の堆砂横断形状 (2012)

堆砂形状の再現にあたっては、2012 年 1 月～8 月にかけて撮影された航空レーザ測量成果<sup>2)</sup>を使用した。航空レーザ測量成果は、噴火後 1 年半程度経過後に撮影されていることから、土石流捕捉時の状態に近い左岸側の堆砂面から、土石流捕捉時の堆砂形状を推定した。（図-2,図-3 参照）

航空レーザ測量成果から作成した堆砂地の横断形状は、河道中央付近が高く、河岸側が低くなっていることが確認できる。一方、左岸側の堆砂面の縦断堆砂勾配は 1/18 程度であることが確認された。これは元河床勾配の 3/4 程度となってい

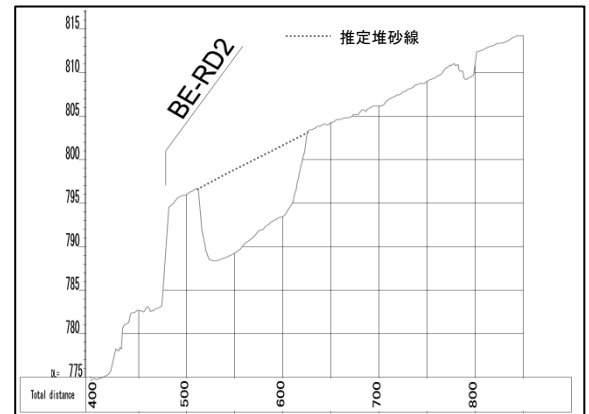
図 3 BE-RD2 上流の堆砂縦断形状 (2012)

ることから、雨季の間に頻発した土石流を捕捉し続けた砂防堰堤では計画堆砂勾配（元河床勾配の 2/3）より急勾配で土砂が堆積していたと考えられる。

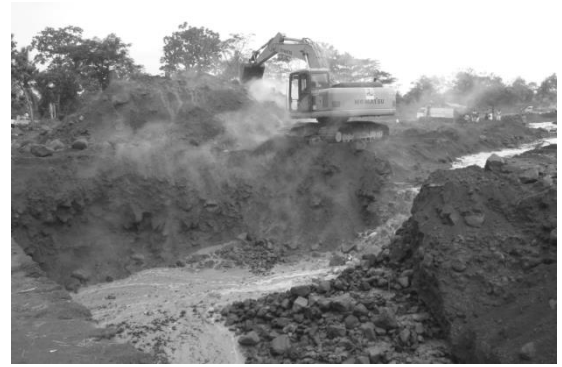
図 4.1 導流流路の施工状況 (2011) <sup>3)</sup>

そこで、土石流を導流するため、河道中央部を掘削して流路とする導流流路の施工を実施した。導流流路は、雨季でも晴れている間の短時間で施工できることが特徴である。

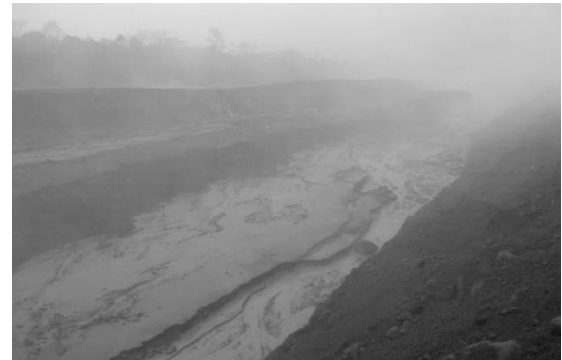
図 4.2 導流流路完成時の状況 (2011) <sup>3)</sup>

Gendol 川では、噴火後最初の雨季（2010 年 11 月から 2011 年 5 月）で 36 回の土石流が流下したが、導流流路が効果を発揮し、左右岸方向への氾濫は生じなかったことから、導流流路の施工によって河道位置を安定させる効果が得られたと考えられる。

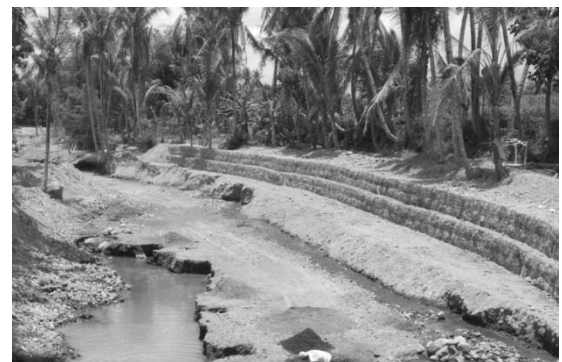
図 5 蛇籠導流堤の設置状況 (2011) <sup>3)</sup>

メラピ山麓の各河川では、大量の土砂が下流に流下したため、下流域の河道では河床が上昇し続け、氾濫の危険性が高い状態となった。そこで、兩岸比高の確保や溪岸の侵食防止を目的とした緊急対策として、蛇籠による導流堤および護岸工が設置された。蛇籠は、人力で設置できるため、重機が確保できない箇所でも設置できる。そのため、2010 年噴火後の緊急対策として河道沿いに多数の蛇籠が設置されたが、2017 年現在でも多くの蛇籠が残っている。

蛇籠は、噴火時の緊急対策として土石流堆積物の上に設置していることから、一部の施設はその後の河床低下によって蛇籠が不安定化している。今後、緊急対策工で設置する構造物は、設置後の取り扱い（撤去するタイミング等）についても検討することが必要であると考えられる。
